**GALATA VOYVODA HANI  
KORUMA PROJESİ**

**YÜKSEK LİSANS TEZİ**

**Mimarlık Anabilim Dalı**

**Restorasyon Programı**

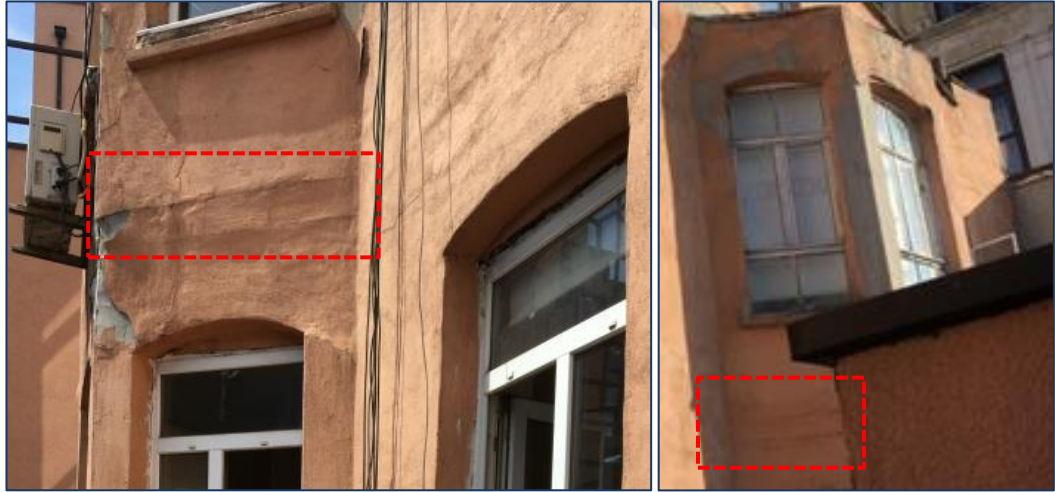
(Şekil 4.25). Haliç cephesi yönündeki çıkmaların bu kirişlere taşındığı düşünülmektedir. Bu cephede, korozyona uğradığı için sıva altında izleri okunan, döşeme kotunda çıkmayı çevreleyen I profilleri bu düşüncüyü doğrulamaktadır (Şekil 4.26). Bu kirişlerin, yukarıda anlatılan Voyvoda Hanı yapım sistemi gereği, tüm cephe boyunca devam ettiği düşünülmektedir. Haliç cephe duvarlarında döşeme kotları altında korozyona uğradığı için belli olan I profil izleri bu düşüncüyü doğrulamaktadır (Şekil 4.27).

**Şekil 4.26 :** Güneybatı (Haliç) cephesi çıkmaları çevreleyen I profil izleri.

Güneybatı cephesinde, güneybatı ana beden kagir duvarının üst kotunda bulunduğu düşünülen kirişin içindeki demir donatısının nem sebepli korozyonu sonucu, döşeme kotlarında çizgi veya ağ şeklinde yoğun sıva çatlakları görülmektedir. Bunun yanında, cephe genelinde de çizgi şeklinde çatlaklara rastlanmıştır.

‘4.8 Bozulmalar’ bölümünde detaylı anlatıldığı üzere, güneybatı cephesine uygulanan niteliksiz beton sıvadan dolayı döşeme kotları hizasındaki putreller korozyona uğramış ve buna bağlı sıva çatlakları meydana gelmiştir. 15-20 yıl öncesine ait olduğu düşünülen belediye arşivindeki fotoğrafta, beton sıva üzerindeki tuz kristalleri ve döşeme kotlarındaki sıva çatlakları görülmektedir (E26-27). Günümüzde de aynı sıva çatlaklarının gözüküyor olması, güneybatı cephesindeki eski niteliksiz beton sıvanın kaldırılmadan üzerine yeni beton sıva yapıldığını düşündürmektedir. Bu cephede yapılacak katman araştırması ardından, beton sıva katmanları kaldırılmalı ve altından çıkacak özgün kagir duvara zarar verip vermediği araştırılmalıdır. Özgün duvarlar zarar görmüş ise, laboratuvarında yapılacak incelemeler sonucu önerilen uygun tekniklerle güçlendirilmeli ve tavsiye edilen özgün kagir duvarlarla uyumlu sıva ile sıvanmalıdır.

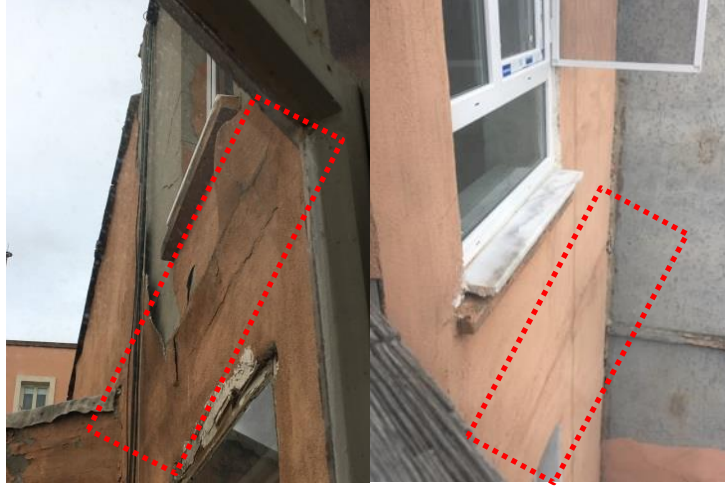
**Şekil 4.27 :** Güneybatı (Haliç) cephe duvarı döşeme kotu altında okunan I profil izleri.

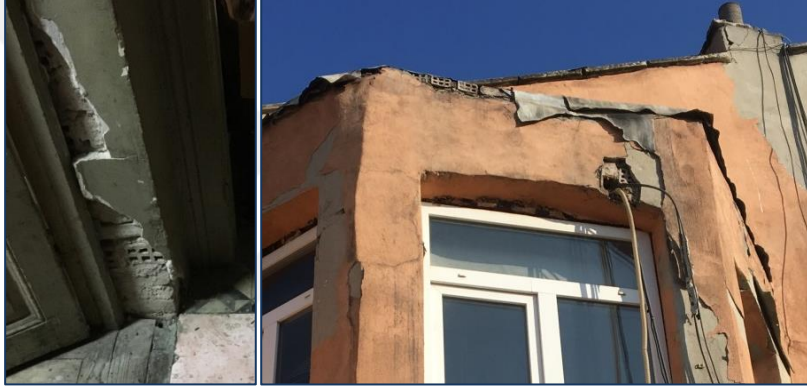
Yapının zemin kat duvarları, dolu tuğla kagir duvarlardır (Şekil 4.31). Sıvalı olduğu için görülemeyen birinci, ikinci ve üçüncü normal kat duvarlarının da dolu tuğla kagir olduğu düşünülmektedir. Bununla birlikte, üçüncü kat 3K-05 mekânı güneydoğu duvarı ve güneybatı cephe çıkma duvarındaki sıva dökülmelerinde dolu tuğla kullanımıyla birlikte delikli tuğla kullanımına rastlanmıştır (Şekil 4.32). Aynı katta, döşeme ve çatı yükünü taşıyan kuzeybatı ana beden duvarındaki sıva dökülmesinde ise, duvar dolu tuğla kagir gözükmemektedir (Şekil 4.33). Bu ise, son katta taşıyıcılığı yüksek olan duvarlarda dolu tuğla kullanıldığını, taşıyıcılığı daha az olan iç duvarlarda ise, bina yükünü azaltmak için, dolu tuğla ile birlikte delikli tuğlanın kullanılmış olabileceğini düşündürmektedir. Gözlem amaçlı belirli noktalarda sıva dökülmesi yapılarak daha kapsamlı bilgi edinilebilir.

**Şekil 4.32 :** 3K-05 mekanı güneydoğu duvarı sıva dökülmesi, güneybatı cephesi çıkma üçüncü kat sıva dökülmesi ve dolu tuğla ile birlikte delikli tuğla kullanımı.

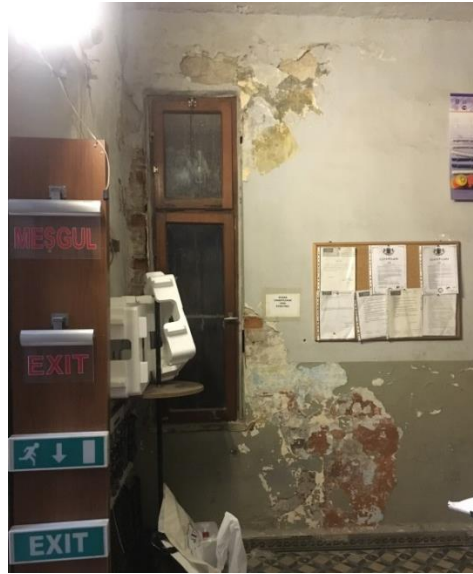
**Şekil 4.33 :** 3K-06 koridor mekanı kuzeybatı duvarında sıva dökülmesi sonucu açığa çıkan dolu tuğla kullanımı.

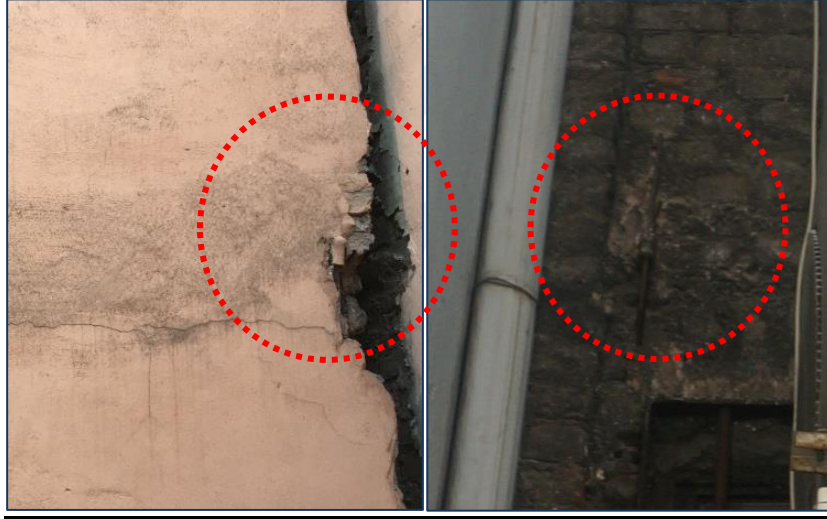
**Şekil 4.35 :** Güneybatı cephesi sıva dökülmesi sayesinde açığa çıkan demir kılıç, güneydoğu cephesinde bulunan demir kılıç.

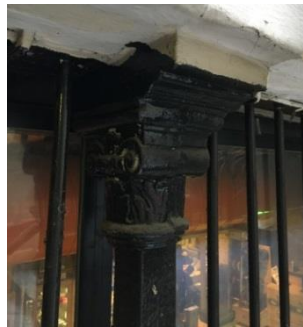
1905 tadilatı sonrasında da, 2. Dönem olarak tanımlanan süreçte zemin kat mağazada bazı müdahalelerin yapıldığı görülmektedir. M1 merdivenine bakan mağaza kagir duvarının kaldırılması ve açığa çıkan kirişin 7,5x7,5 cm kare kesitli demir kolonla desteklenmesi 2. Döneme tarihlenmiştir. Bu dönemleme, demir kolon ve iki cephesi farklı simetrik dökme demir sütun başlığının mimari ve malzeme özellikleri dikkate alınarak yapılmıştır (Şekil 5.2). Bununla birlikte, bu müdahaleye ait yazılı, görsel ya da sözlü bir bilgiye ulaşamamıştır.

**Şekil 5.2 :** M1 merdivenine bakan mağaza kagir duvarının kaldırılması sonucu açığa çıkan kirişi destekleyen kare kesitli demir kolon ve iki cephesi farklı dökme demir sütun başlığı.

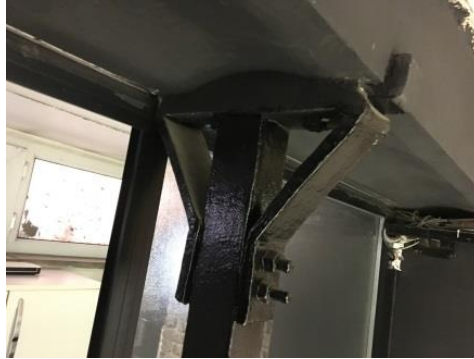
**Şekil 5.3 :** Zemin kat güneybatı ana beden duvarının kaldırılması sonucu açığa çıkan kirişleri destekleyen, kare kesitli demir kolonlardan bir tanesi.

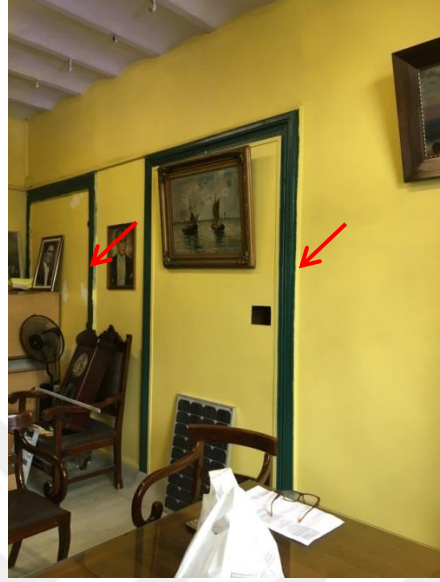
Normal kat planlarında değişen ihtiyaçlar doğrultusunda; bazı özgün kagir duvarlar kaldırılmış, birbirine geçmeli olarak tasarlanan odalar arasındaki kapılar değiştirilmiş veya kapatılmış (Şekil 5.4) veya değişen m<sup>2</sup> ihtiyacını karşılamak için kaldırılan özgün duvarların olduğu mekanlarda, ihtiyaçlarının yeniden değişmesi üzerine sonradan yeni duvarlar eklenmiştir. Bu müdahaleler her katta farklı mekanlarda olduğu için normal kat plan şeması okunabilmektedir. Sadece, A2 ve A3 aydınlıkları sonradan döşeme eklenerek mekana dönüştürüldükleri için, kapatıldıkları

**Şekil 5.4 :** 1K-01 ofis mekânı kuzeybatı duvarında sonradan kapatılan kapı boşlukları.

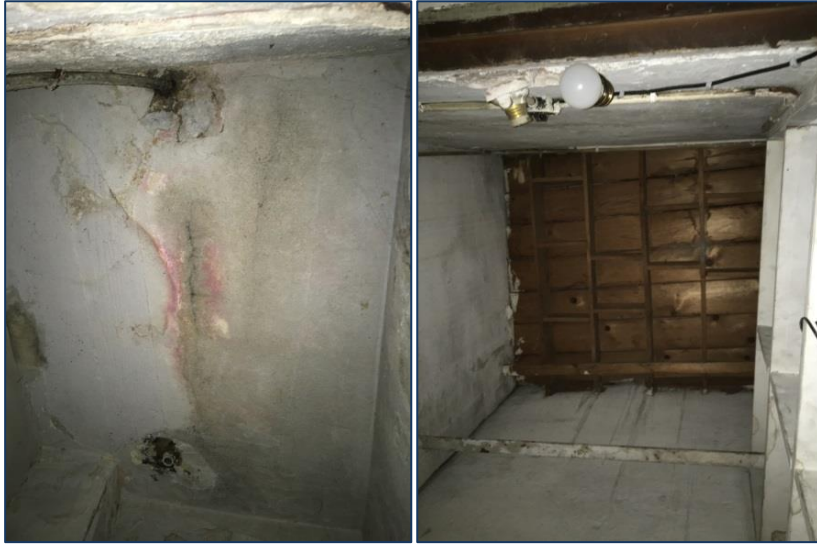
mekanlarda plan şemasında okunamamış, soru işareti olarak kalmıştır (Şekil 5.5). Restitüsyon araştırmaları sürecinde, HGM Arşivi'nden ulaşılan 1937 tarihli hava fotoğrafıyla birlikte değerlendirildiğinde, buraların kapatılmış yapı aydınlıkları olduğu anlaşılmıştır (Şekil 5.6).

**Şekil 5.5 :** Zemin katta sonradan kapatılarak mekana dönüştürülen A2 aydınlığının bu müdahalede aldığı betonarme döşeme eki, ikinci katta mekana dönüştürülerek kapatılan A3 aydınlığının bu müdahalede aldığı ahşap döşeme eki.

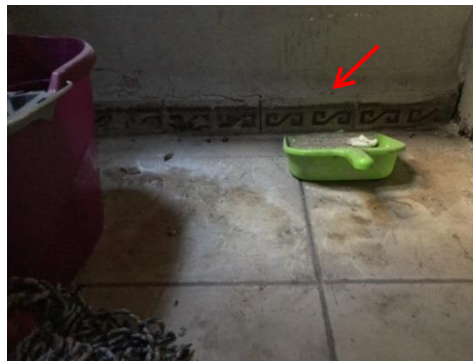
Günümüzde, normal kat tuvaletleri zemin kaplamaları seramik kaplamadır. Ancak, günümüze ulaşan karosiman süpürgeliklerinden özgün zemin kaplamasının karosiman olduğu anlaşılmaktadır (Şekil 5.7).

**Şekil 5.7 :** 3K-10a wc holü güneybatı duvarında bulunan karosiman süpürgelikler.

tonları ve kalitesinde olmasına dikkat edilmelidir. Aynı malzeme, doku ve renkte yapılması önerilmekle birlikte, sonradan yapılanların ayrışması için, ancak dikkatli bakıldığında görülecek şekilde köşelerinde onarım tarihinin yazılması önerilir. Yine aynı şekilde, günümüzde seramik kaplama olan kat wc'leri ve zemin kat mağaza kaplamaları bu şekilde yenilenmelidir.

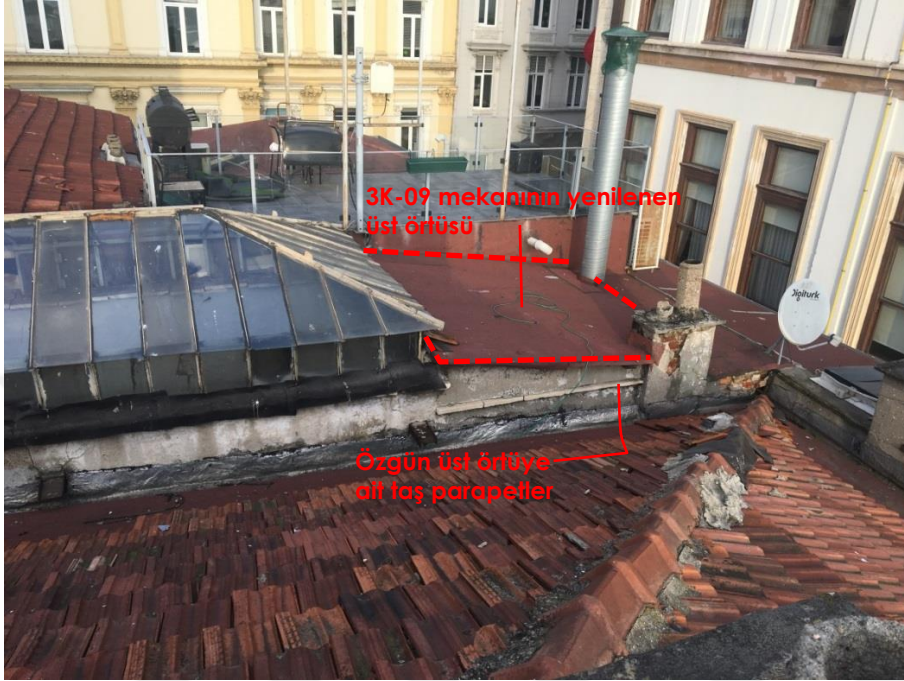
Çatı planında, A1 aydınlık boşluğunun cam ışıklığı ve A2 aydınlık boşluğunun sonradan eklenen çatısı arasındaki mekanın (3K-09) üst örtüsünün sonradan yenilendiği anlaşılmaktadır. Alt kotta kalan özgün üst örtüsünün ise, güneybatı

yönündeki parapet taşları görülmektedir ve yapının kuzeybatı yönündeki teras çatısının parapet taşlarıyla aynıdır (Şekil 5.8). HGM Arşivi'nden ulaşılan 1937 tarihli hava fotoğrafında ise, buranın, yapının kuzeydoğu yönündeki teras çatısı ile aynı özellikle üst örtüye sahip olduğu görülmektedir (Şekil 5.6).

**Şekil 5.8 :** 3K-09 mekanının sonradan değiştirilen üst örtüsü ve alt kotta kalan özgün örtünün parapet taşlarına ait izler.

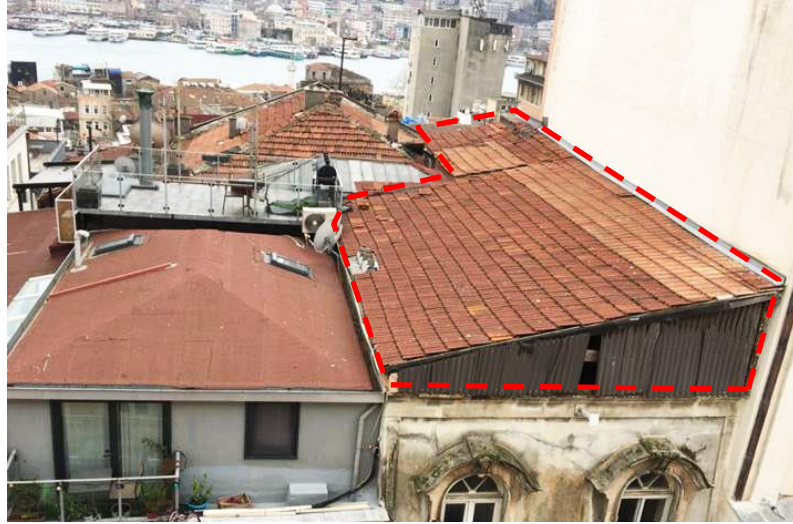
Yapının kuzeydoğu yönündeki teras çatısının üzerine ise, sonradan tek yöne eğimli ahşap çatı eklenmiştir ve teras parapet duvarının üzeri ondülin levha ile kapatılmıştır (Şekil 5.9). Yapının kuzeydoğu cephesini de etkileyen bu müdahalenin tarihi ile ilgili bilgiye ise, İstanbul II Numaralı Kültür Varlıkları'nı Koruma Kurul'undaki yapıya ait dosyadan ulaşılmıştır. Tam olarak tarihi bilinmemekle birlikte, kurul arşivlerindeki 1989 tarihli fotoğrafta bugünkü gabarisinde ahşap çatı ve teras parapet duvarı üzeri ondülin levha gözükmemektedir. 2010 tarihli fotoğrafta ise ondülin levhanın yerini camekan almıştır. Bu fotoğrafların ek olarak konulduğu kurul raporunda ise, 1970 tarihli fotoğraflara kadar cemakanlı katın bulunmadığı, 1991 tarihli fotoğraflarda ise bu katın eklendiği bilgisi yer almaktadır (Şekil E.7). Dolayısıyla 1970'e kadar özgün teras çatının kullanıldığı, 1970-91 tarihleri arasında, teras çatının üzerine yeni bir ahşap çatı yapılarak, bazı değişiklikler geçirsede aynı gabarilerde günümüzde mevcut olduğu söylenebilir.

**Şekil 5.9 :** Kuzeydoğu yönündeki özgün teras çatının üzerine sonradan eklenen ahşap çatı.

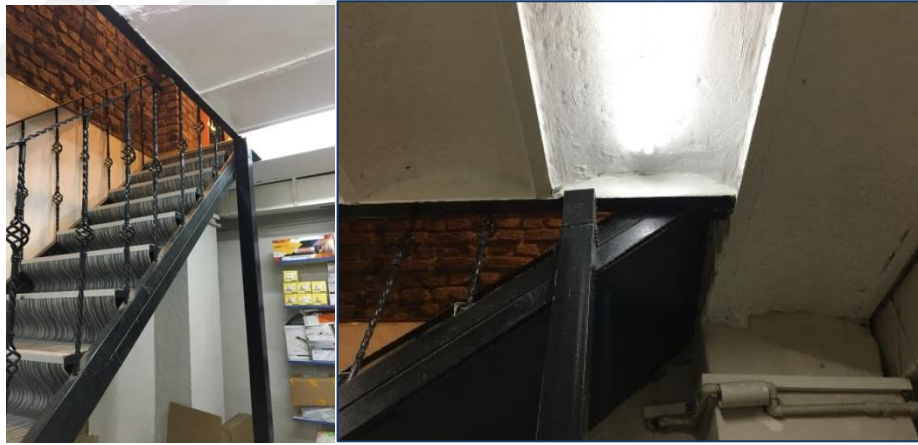
Değişen işlevler sonucu oluşan ihtiyaçlar doğrultusunda, zemin kat mağazaya, bodrum kata geçişi sağlayan tek kollu çelik merdiven eklenerek, zemin kat ve bodrum kat arasında özgün plan kurgusunda olmayan yeni bir düşey bağlantı oluşturulmuştur (Şekil 5.10).

**Şekil 5.10 :** ZK-05 dükkan-1 mekanının (giriş kat mağaza) güneydoğu yönüne sonradan eklenen tek kollu çelik merdiven.

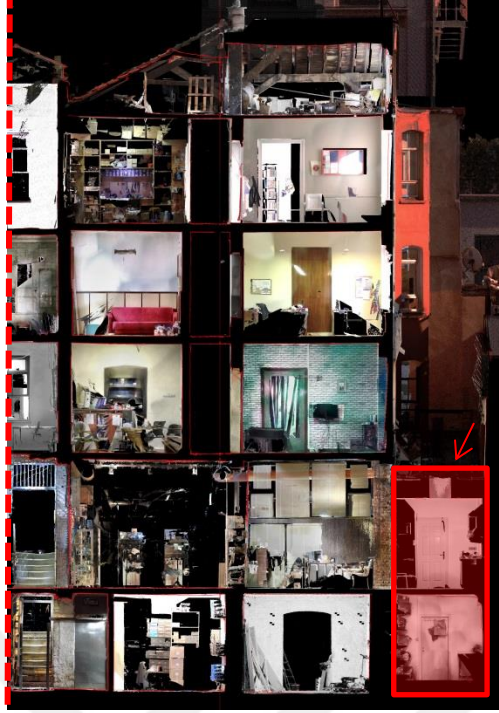
Yapının, zemin kat ve bodrum katta güneybatı ana beden duvarı dışına betonarme ek aldığı yapı üzerinden anlaşılmaktadır (Şekil 5.11). T.C Cumhurbaşkanlığı Devlet Arşivleri'ndeki dosyasında bulunan Zamaim ve Tenzilat Defterinde bu ekin 1952 yapıldığı yazmaktadır (Şekil D.7).

**Şekil 5.11 :** Yapının zemin ve bodrum katta güneybatı ana beden duvarı dışına yapılan betonarme ekin 3d nokta bulutundan kesit alınan ortofoto üzerinden gösterimi.

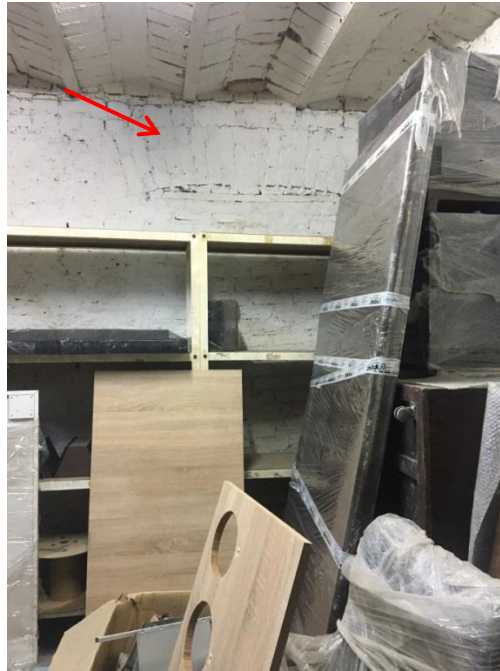
Bodrum katta güneybatı ana beden duvarında bulunan mazgal pencere ve kapı boşlukları, bu duvar dışına yapılan betonarme ek ile birlikte, bodrum kattaki bazı odalar arası geçişi sağlayan kapı boşlukları ise, normal katlarda olduğu gibi değişen ihtiyaçlar sonucu günümüzde kapatılmıştır (Şekil 5.13). BK-08 depo mekanının güneybatı duvarında bulunan özgün kapı boşluğundaki demir kapı biye yuvası, güneybatı ana beden duvarında bulunan kapıların, üst katlarda bulunan kapılar gibi çift kanat biyeli demir kapı olduğunu düşündürmektedir (Şekil 5.14).

**Şekil 5.13 :** BK-11 mekanının güneybatı duvarında bulunan ve BK-10 mekanına geçişi sağlayan sonradan kapatılmış kapı boşluğunun basık tuğla kemer.

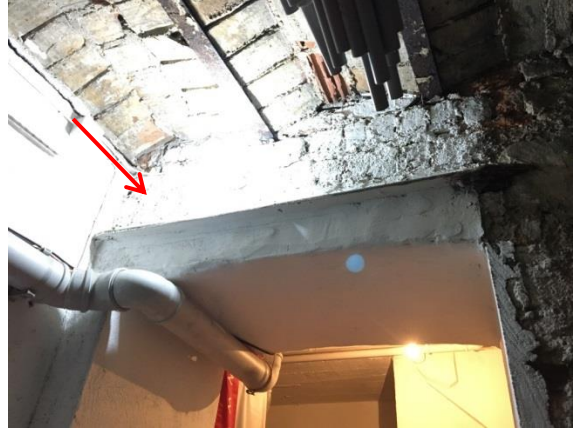
**Şekil 5.14 :** BK-08 depo mekanının güneybatı duvarında bulunan özgün kapı boşluğundaki yok olmuş çift kanat biyeli demir kapıya ait demir biye yuvası.

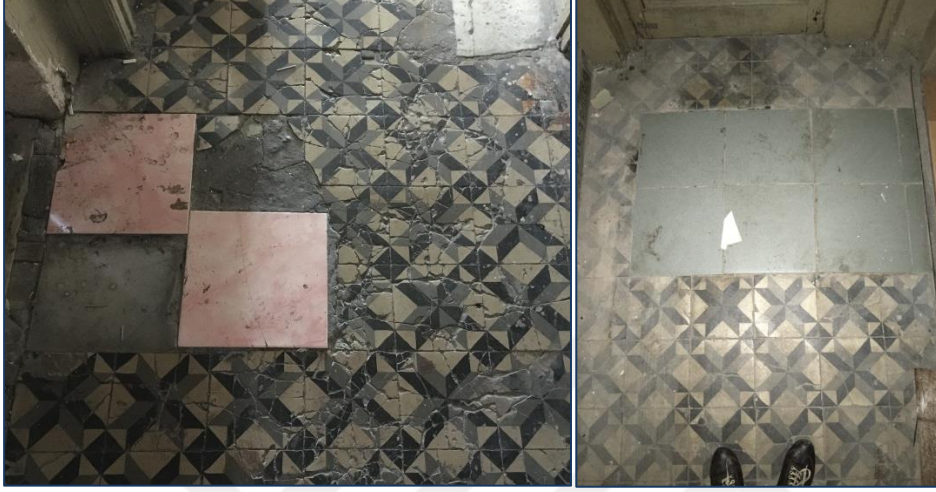
**Şekil 6.4 :** Yok olmuş özgün karosiman kaplamalar yerine yapılmış zemin kaplamalar.

Normal kat koridorlarında yok olmuş bazı özgün karosiman kaplamalar, farklı zemin kaplamalar ile değiştirilmişti. Bu kaplamalar, '6.3.1 Niteliksiz eklerin kaldırılması' başlığı altında anlatılan, niteliksiz zemin kaplamaları tanımındadır ve kaldırıldıktan sonra boşalan yerler, 20x20 yeni üretim karosimanlar kaplanmalıdır. Yeni üretimlerin, yapının özgün karosiman kaplamaları ile aynı malzeme özelliği, renk

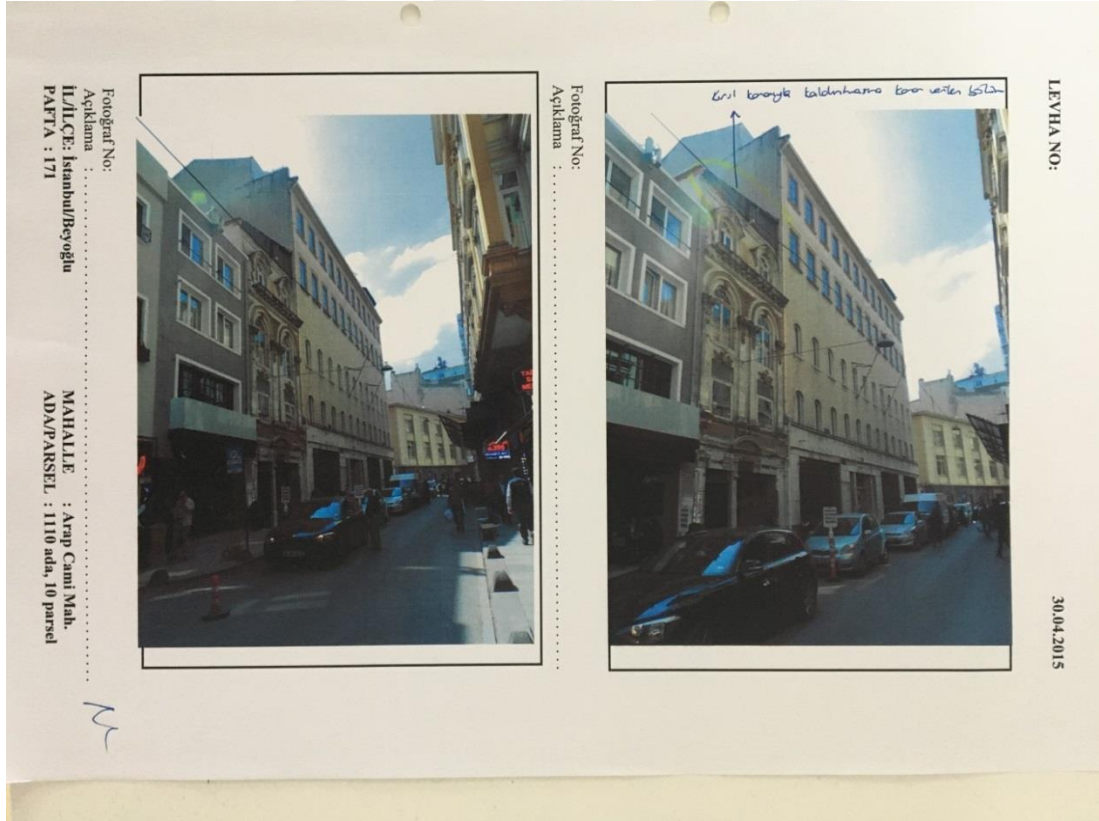
**Şekil E.14 :** Voyvoda Han kuzeydoğu cephe fotoğrafı ve kurul tarafından kaldırılması karar verilen muhdes çatısı, 30.04.2015, Kurul Arşivi.

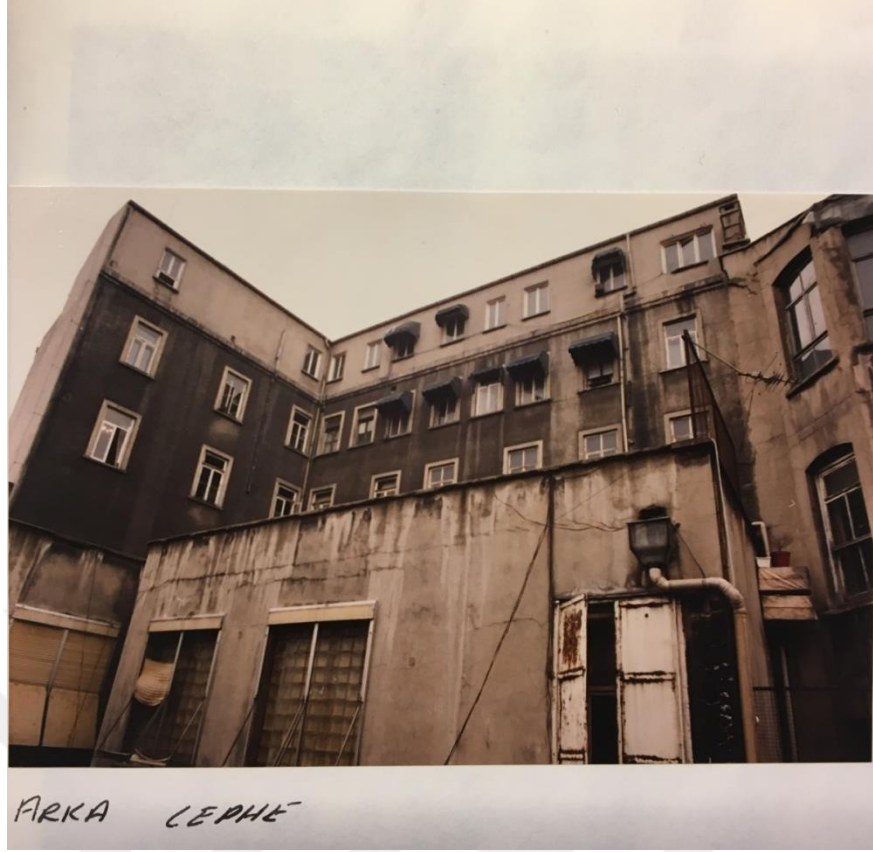
15-20 yıl öncesine ait olduğu düşünölen, Voyvoda Han ile bitişik nizamda olan 9 parseldeki yapının belediye dosyasından ulaşılan güneybatı cephe fotoğrafına, Voyvoda Han'ın güneybatı cephesinin bir kısmı da girmiştir. Bu fotoğrafta, beton sıva üzerinde tuz kristalleri ve döşeme hizalarında sıva çatlakları görölmektedir (Şekil E.26-27). Günümüzde de, aynı sıva çatlaklarının gözüküyor olması, güneybatı cephesindeki eski niteliksiz beton sıvanın kaldırılmadan ve yol açtığı bozulmalara doğru müdahaleler yapılmadan üzerine yeni beton sıva ve boya yapıldığını düşöndörmektedir. Ayrıca, çizilen kat planları ve bu cepheden geçen 1-1 kesitinde yapının güneybatı cephesinin şakölde olmadığı, 6-7 cm varan sıva farklılıkları olduğu gözlenmiştir.

**Şekil E.26 :** Eski Akbank (9 parsel) binası güneybatı cephesi ile Voyvoda Han (10 parsel) güneybatı cephesinin bir bölümü (tarih bilinmiyor), Belediye Arşivi.

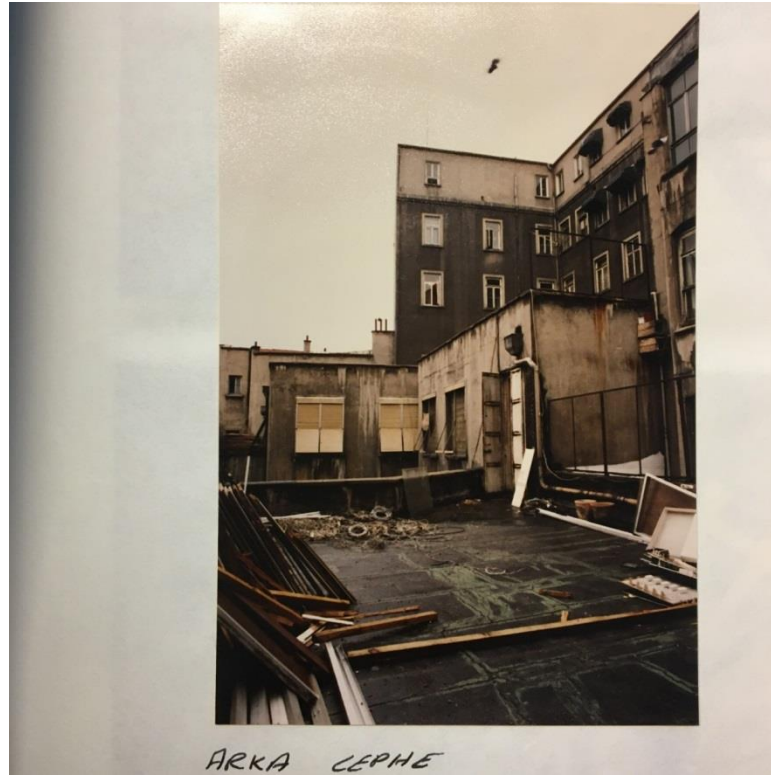
**Şekil E.27 :** Eski Akbank (9 parsel) binası güneybatı cephesi ile Voyvoda Han (10 parsel) güneybatı cephesinin bir bölümü (tarih bilinmiyor), Belediye Arşivi.

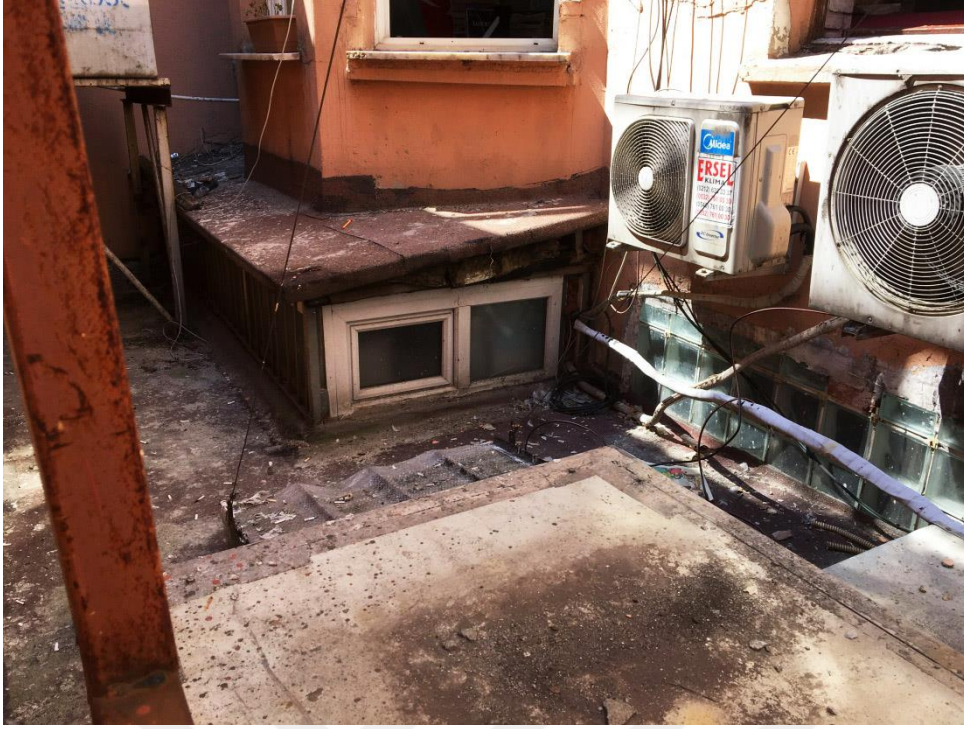
**Şekil F.7 :** Yapının zemin katta, batı köşesine sonradan eklenen muhdes ara katın, güneybatı yapı ana beden duvarı dışına taşan cephelerinin genel görünümü.

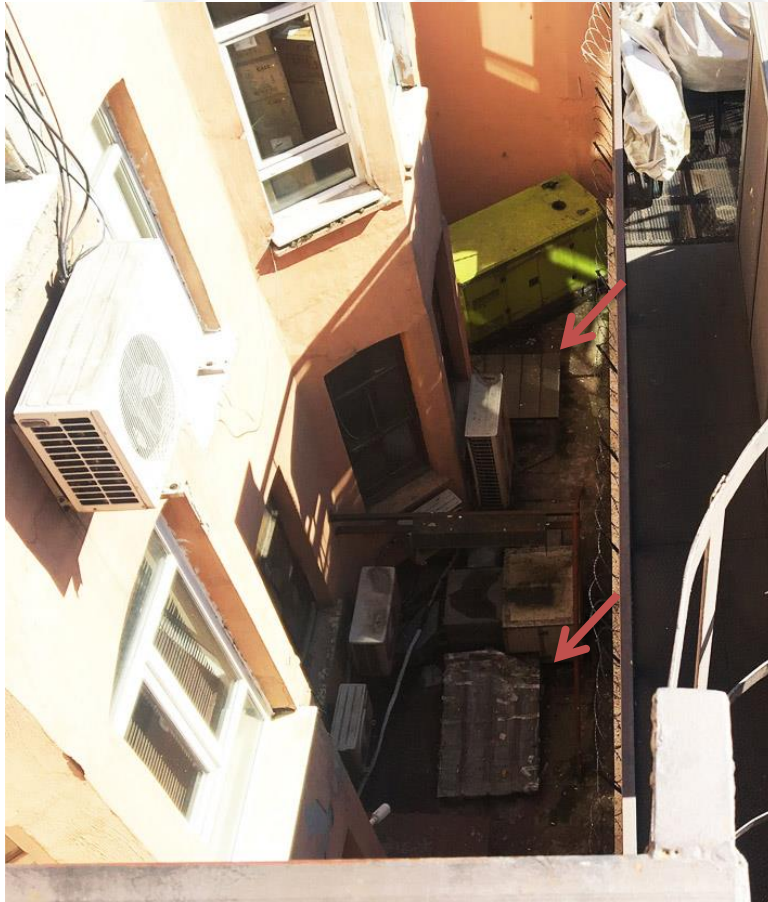
**Şekil F.8 :** Cephe boyunca zemin kat güneybatı anabeden duvarı dışına yapılan ve zemin kotunun altında kalan betonarme ekin çatı ışıklıkları.

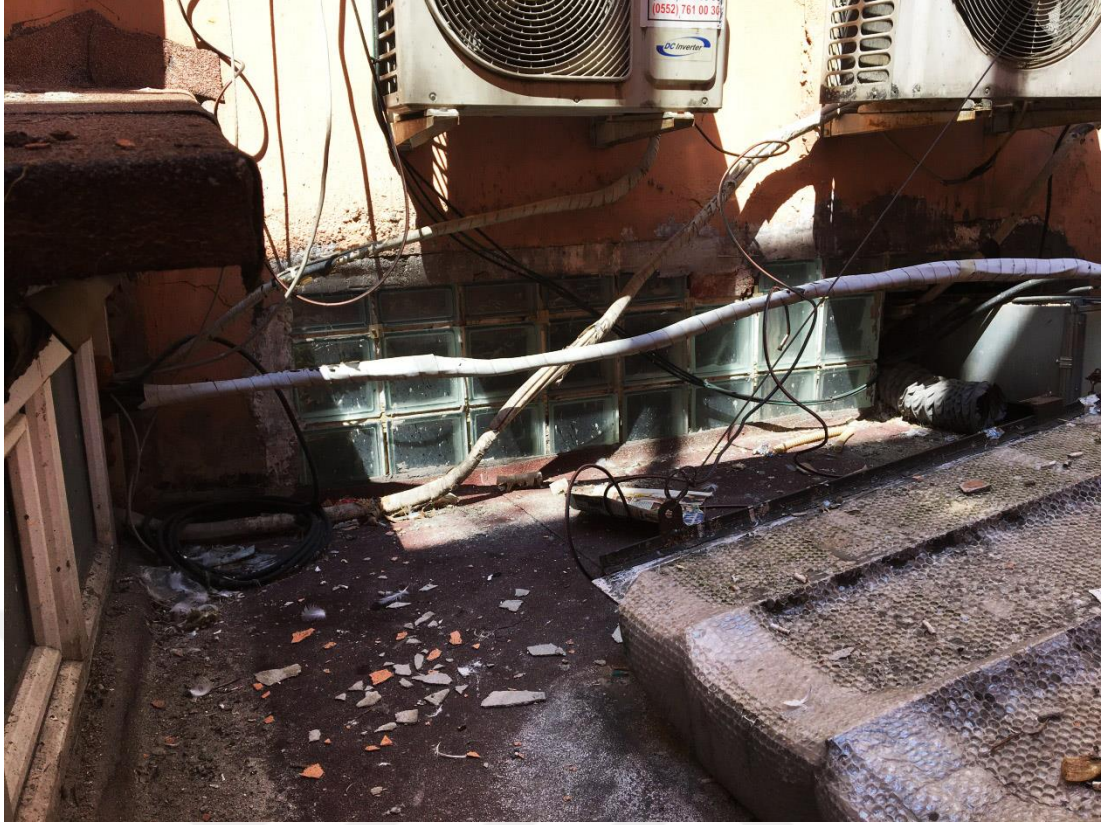
Şekil F.9 : Zemin kat güneybatı ana beden duvarı +3.30 kotuna sonradan konulan cam tuğlalar.

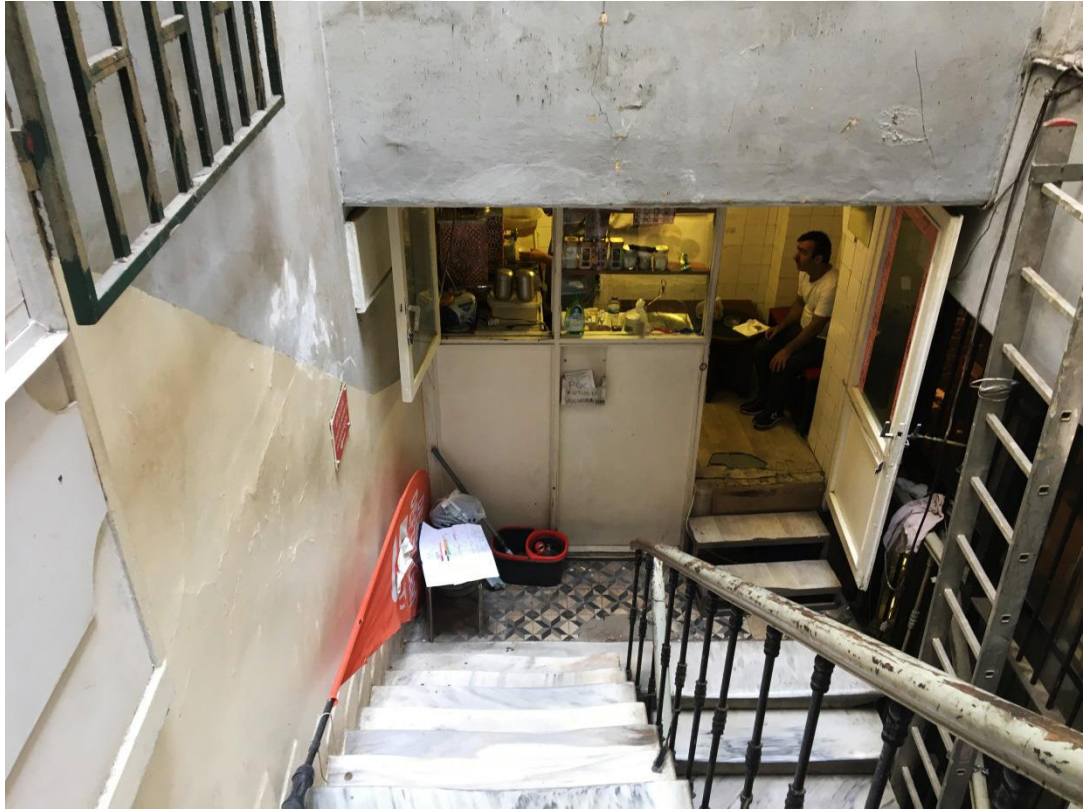
Şekil F.13 : ZK-02 giriş koridoru mekanının kuzeybatı duvarına sonradan eklenen pencere.

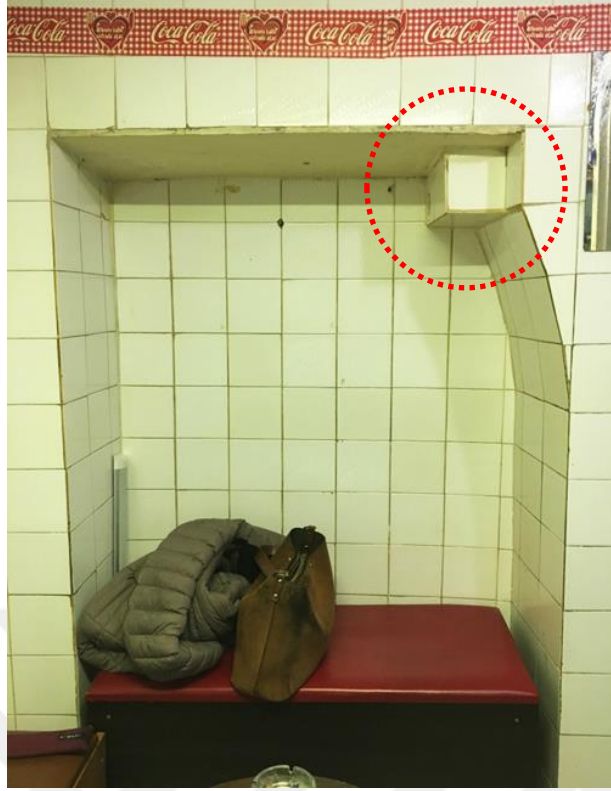
**Şekil F.18 :** ZAK-01 çay ocağından A2 Aydınlığına bakan sonradan değiştirilmiş pvc pencere.

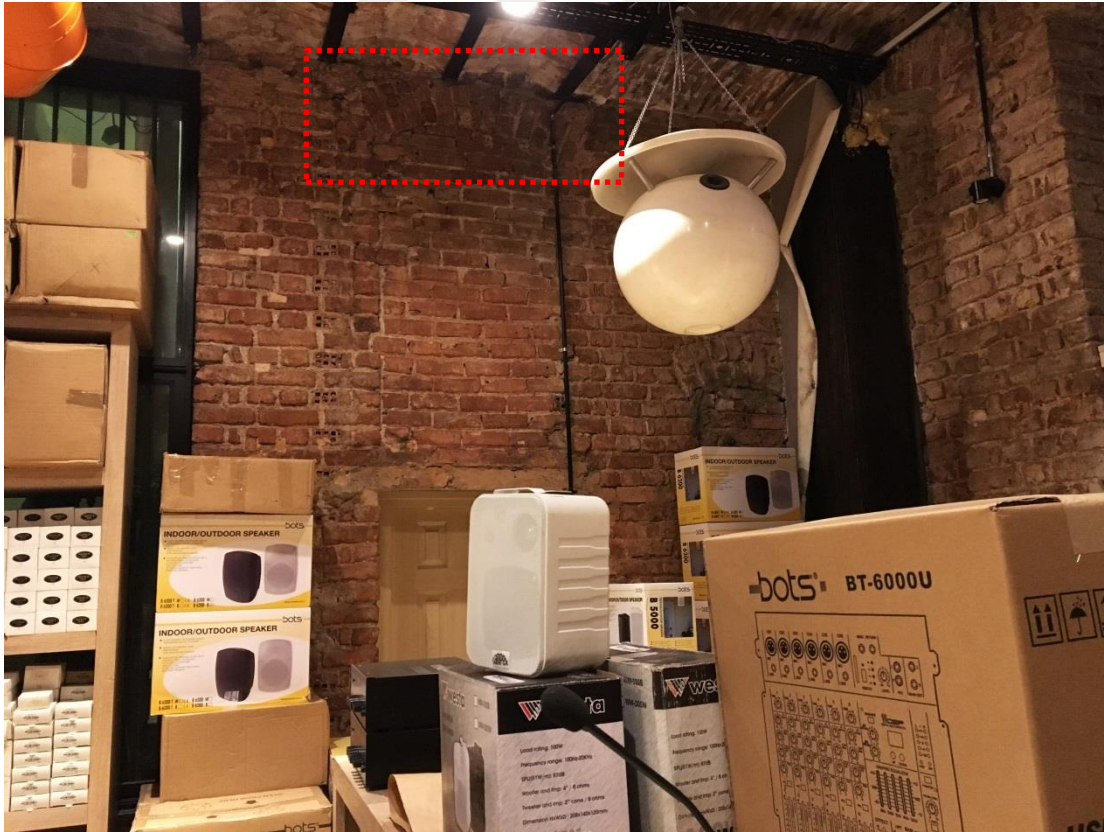
**Şekil F.19 :** ZAK-01 mekanının güneybatı duvarına yapılan müdahale sırasında açığa çıkan ve belirli bir bölümü kesilen, sonradan seramik ile kaplanmış I profili.

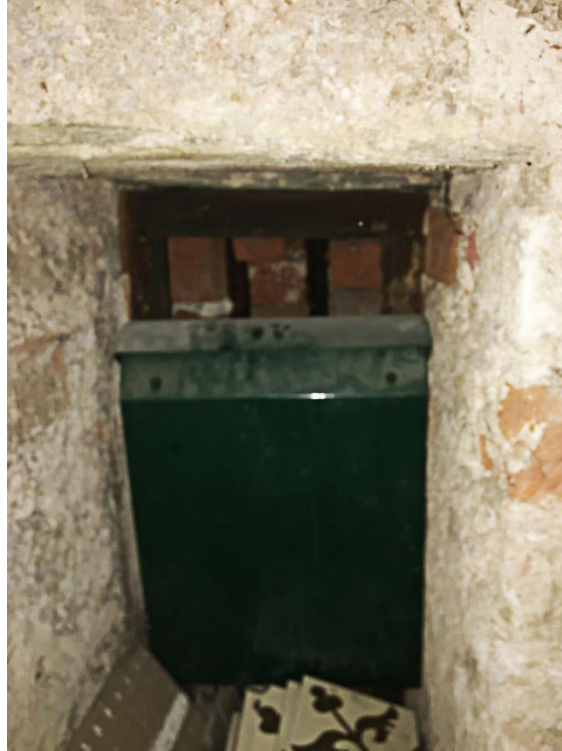
**Şekil F.23 :** BK-08 depo mekanının güneybatı yönünde aldığı b.a ekle birlikte kapatılan mazgal penceresi.

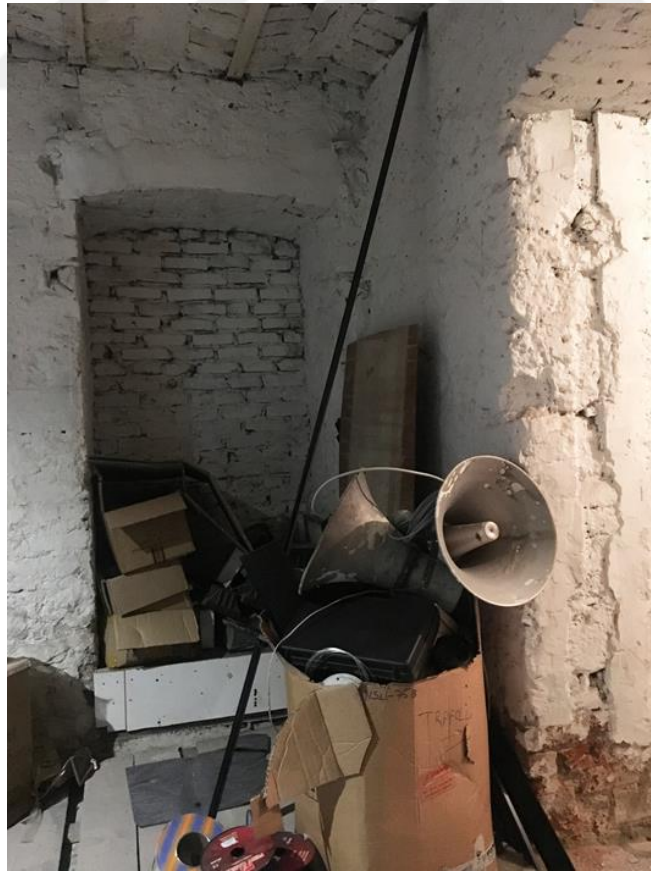
**Şekil F.25 :** BK-09 depo mekanının güneybatı yönünde aldığı b.a ekle birlikte kapatılan mazgal penceresi.

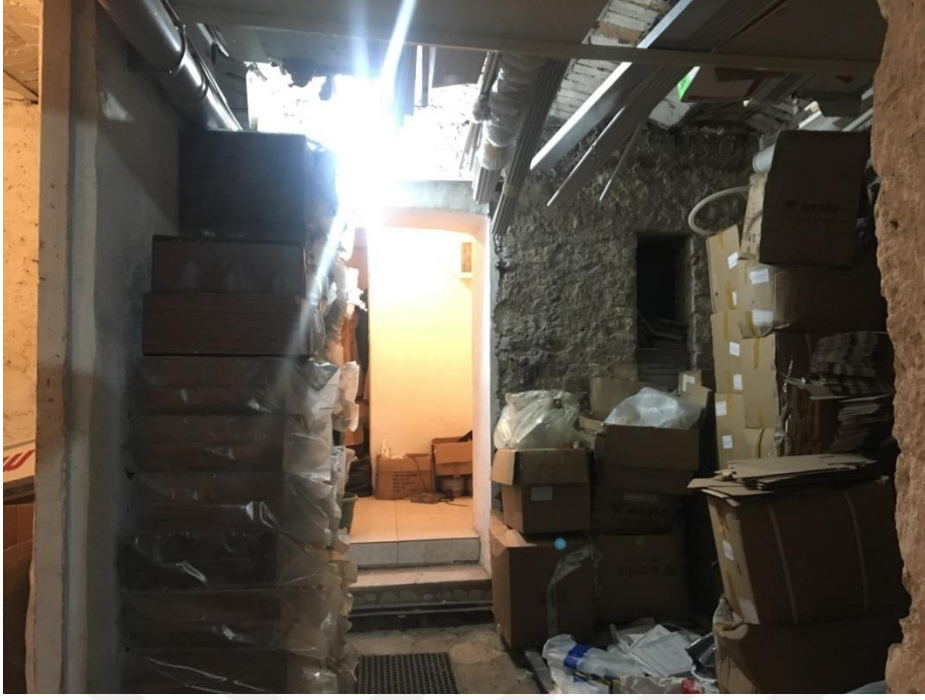
**Şekil F.26 :** BK-10 depo mekanının güneybatı yönünde aldığı b.a ekle birlikte kapatılan, özgün basık kemerli kapı boşluğu.

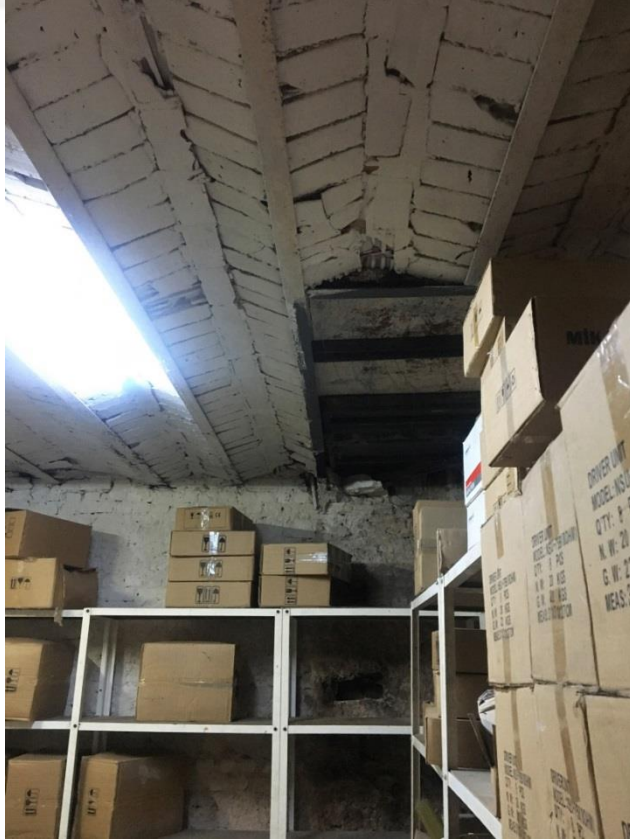
**Şekil F.29 :** BK-11 depo mekanının güneybatı duvarında, kapatılmış özgün basık kemerli kapı boşluğu.

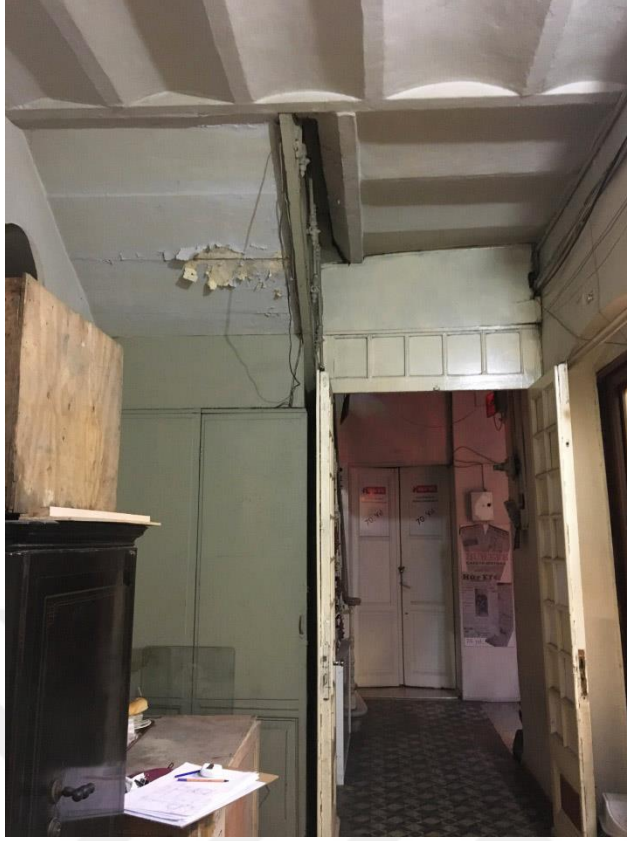
**Şekil F.34 :** Birinci kat L kat koridorunun kuzeydoğu kolundaki, muhdes çift kanat kapısı bulunan ahşap bölücü duvar.

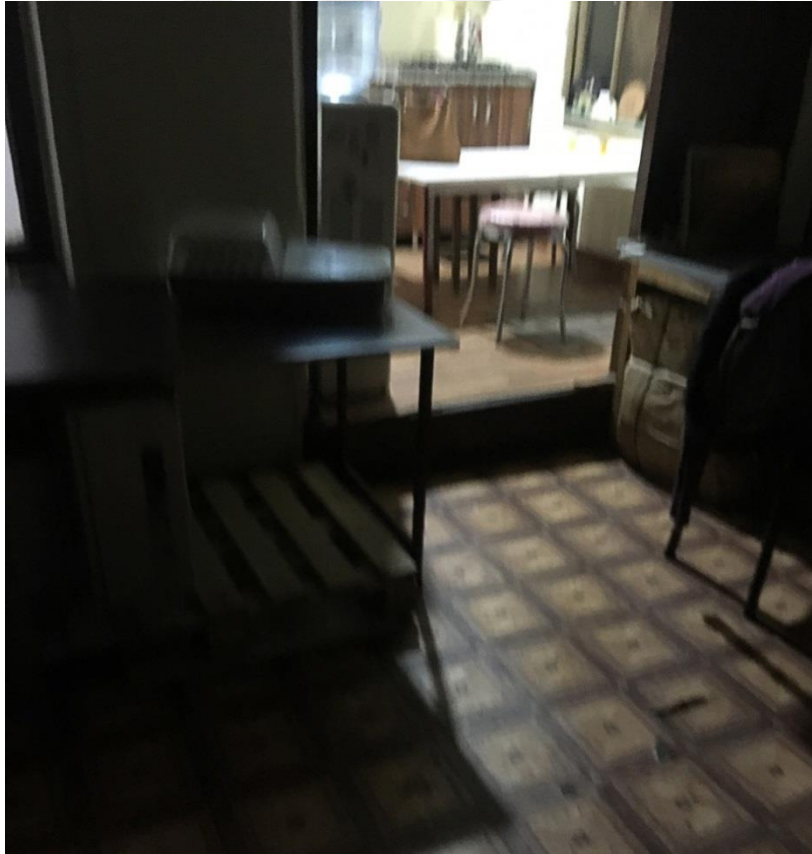
**Şekil F.35 :** M2 çeyrek dönüşlü tek kollu mermer merdivenin, depo amaçlı kullanılmak üzere sonradan altının kapatılması.

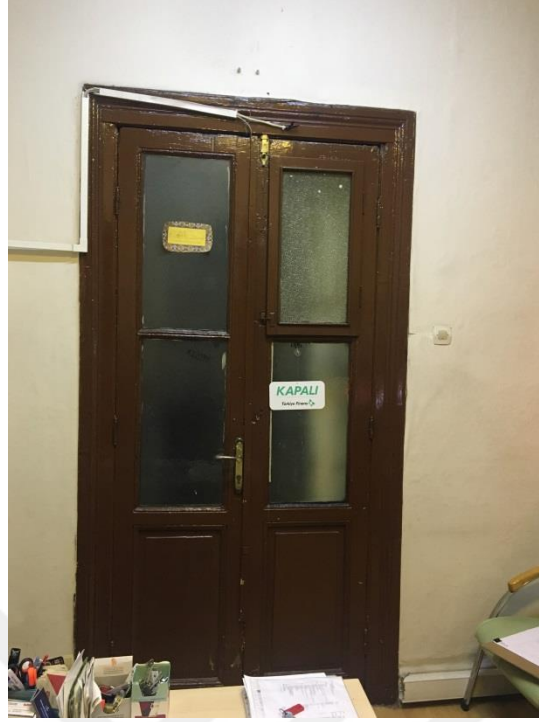
**Şekil F.46:** Demir kapı biye yuvaları bulunmayan 1K-K05 ve 1K-K07 pozlu kapılar.

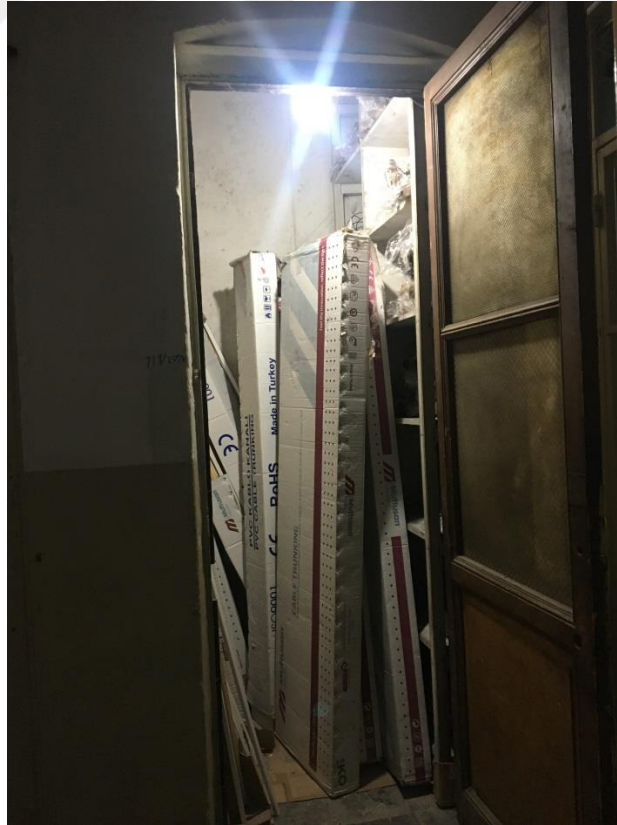
**Şekil F.52:** A3 Aydınlik boşluğunun günümüzde kapatılarak 2K-04 depo mekanına dönüştürülmesi.

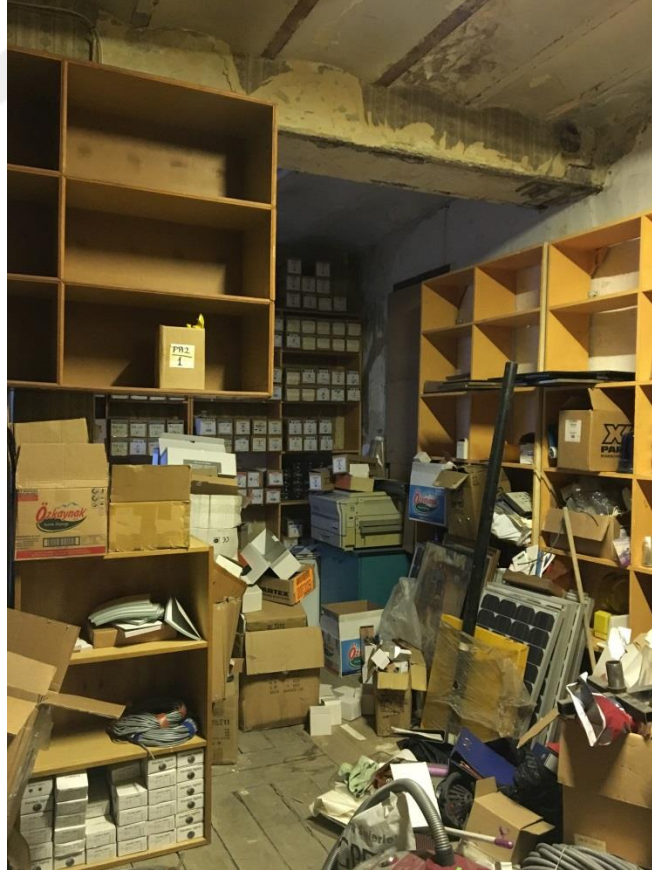
**Şekil F.64:** 2K-08 depo mekanının kuzeydoğu yönünde kaldırılan duvar sonucu açığa çıkan giriş.

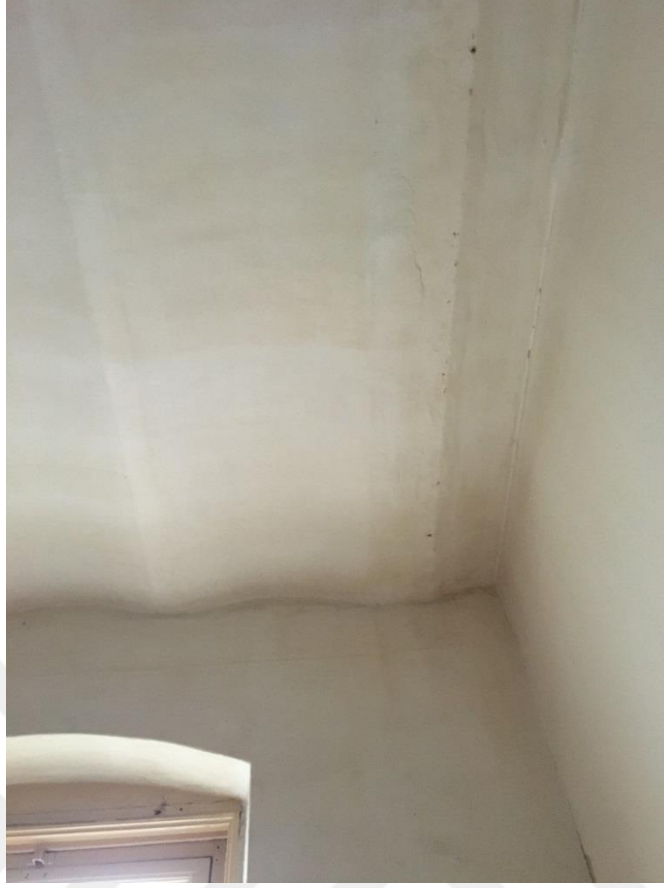
**Şekil F.65:** 2K-07 depo mekanı volta döşeme tavanda kaldırılan duvar izi.

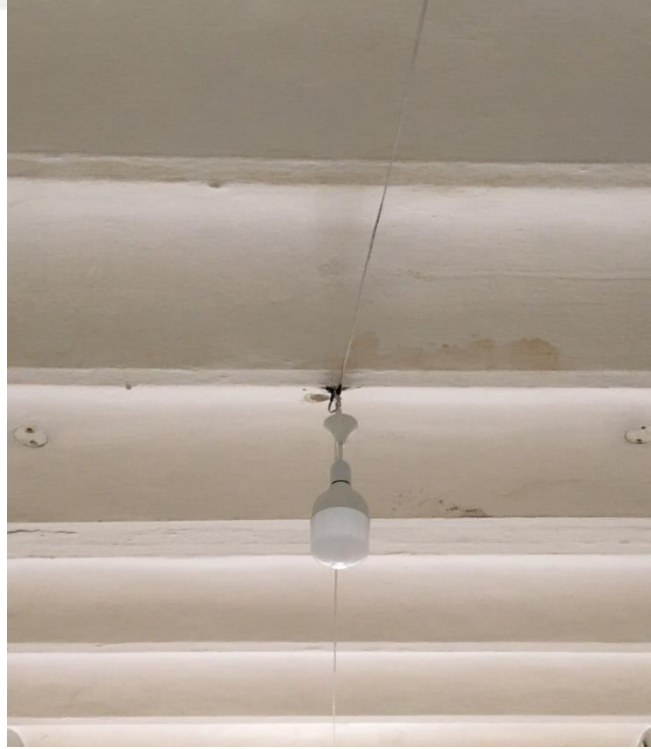
**Şekil F.66:** 2K-03 depo mekanı volta döşeme tavanı kaldırılan duvar izi.

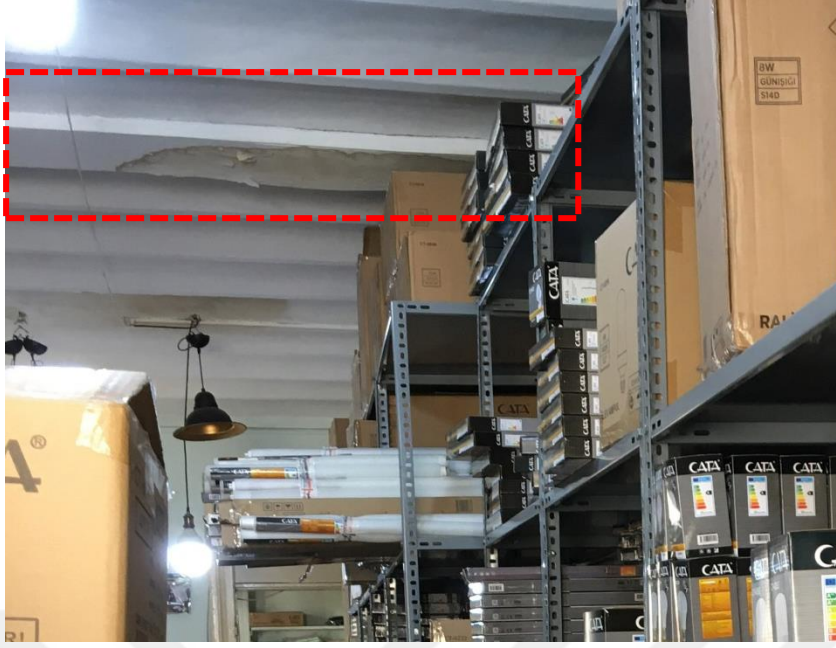
Şekil F.67: 2K-01 depo mekanı volta döşeme tavanı kaldırılan duvar izi.
