**GALATA VOYVODA HANI  
KORUMA PROJESİ**

**YÜKSEK LİSANS TEZİ**

**Mimarlık Anabilim Dalı**

**Restorasyon Programı**

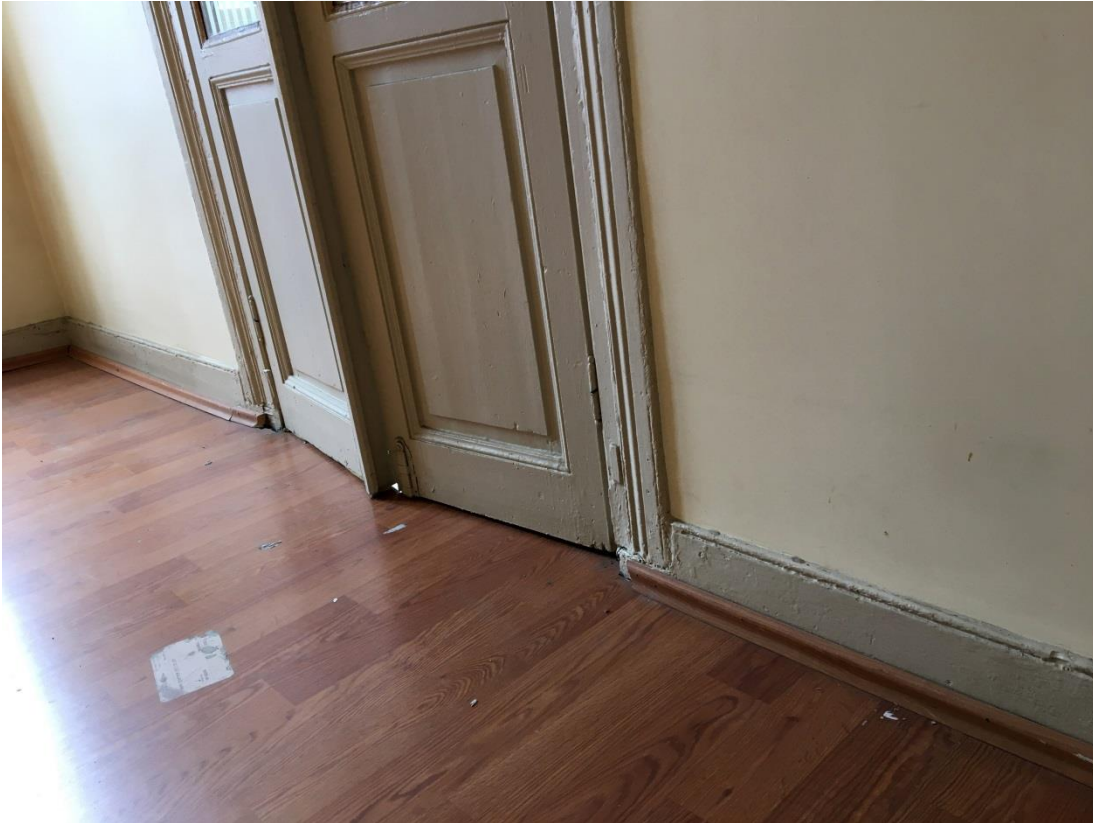
**Şekil F.80:** 2K-14 depo mekanı, özgün ahşap süpürgelikler üzerine yeniden takılan ahşap süpürgelikler.

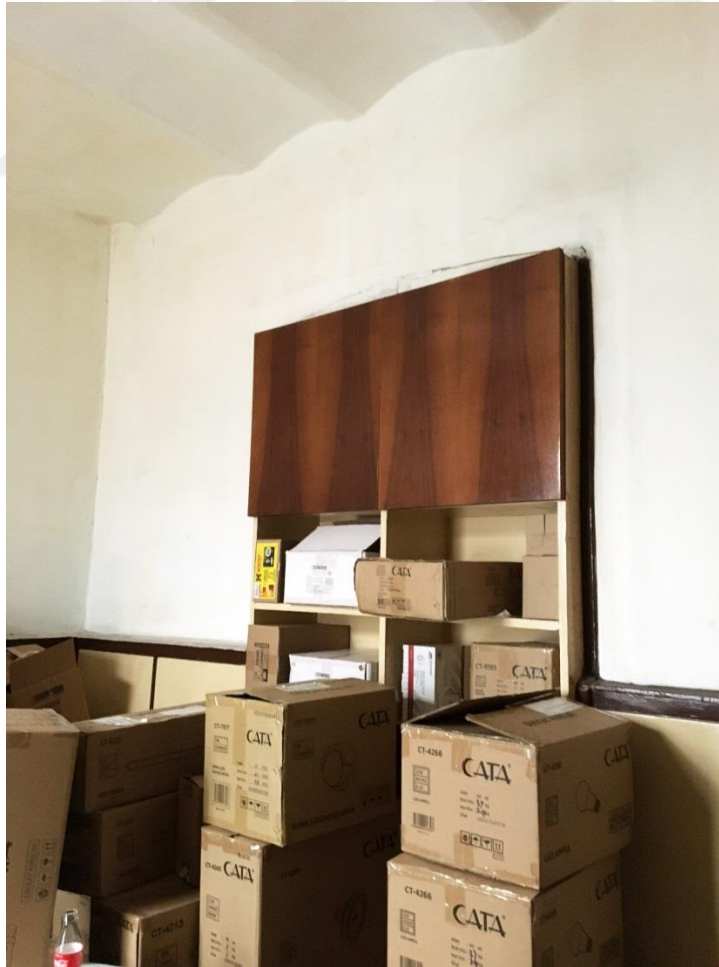
**Şekil F.84:** 2K-07 depo mekanının içinden ahşap dolap yapılarak kapatılan 2K-K09 pozlu ikili kapı.

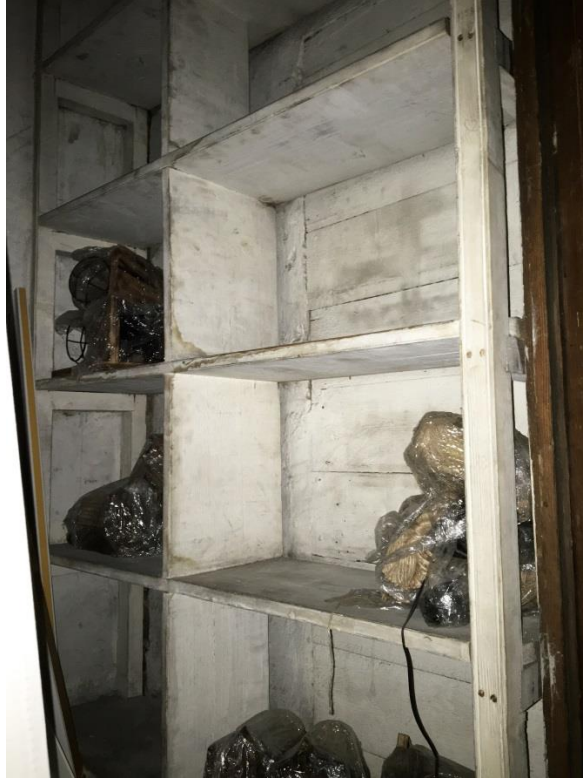
**Şekil F.88:** 2K-04 depodan (kapatılmış A3 Aydınlığından) 2K-03 depoya bakan ahşap tahta ile kapatılmış özgün pencere boşluğu.

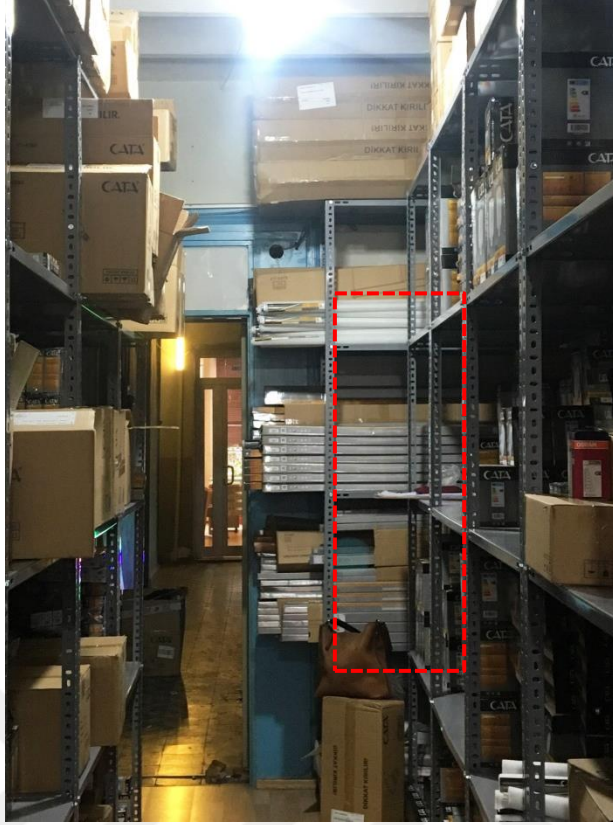
**Şekil F.89:** 2K-03 depodan güneybatı (2K-04 depo) yönüne bakış: A3 Aydınlığına bakan sıva ile kapatılmış özgün pencere boşluğu.

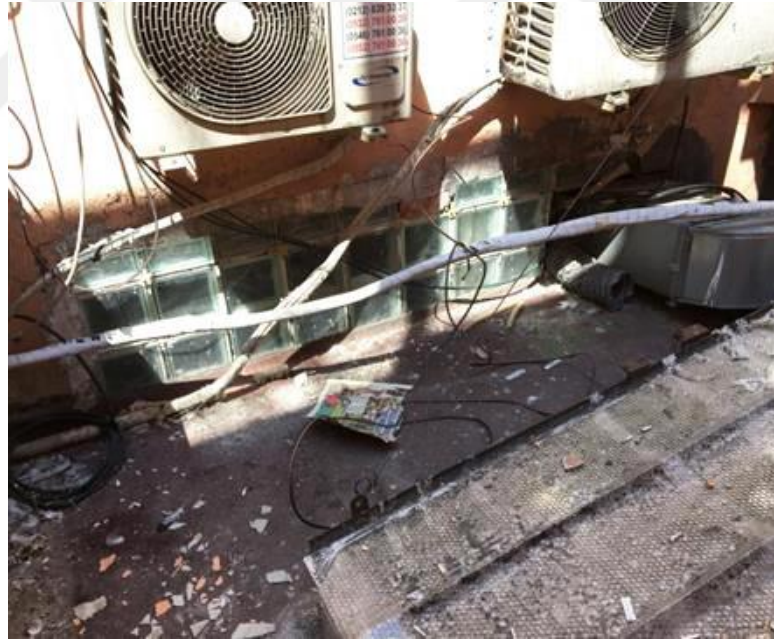
**Şekil F.135 :** Güneybatı cephesi zemin kattan görünüm; yapı arka ana beden duvarına sonradan eklenen cam tuğlalar.

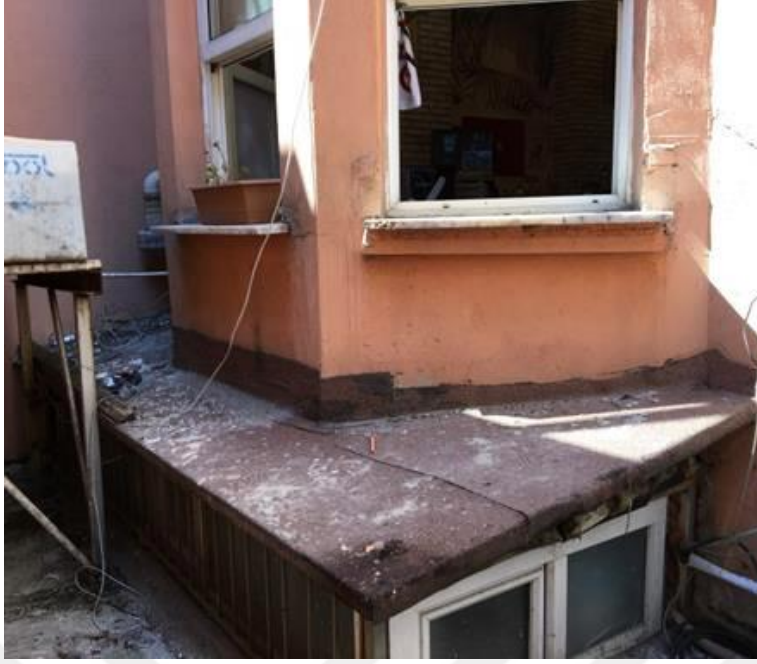
**Şekil F.136 :** Güneybatı cephesi zemin kattan görünüm; zemin kat ana beden duvarı dışına taşan muhdes ara kat cephesi.

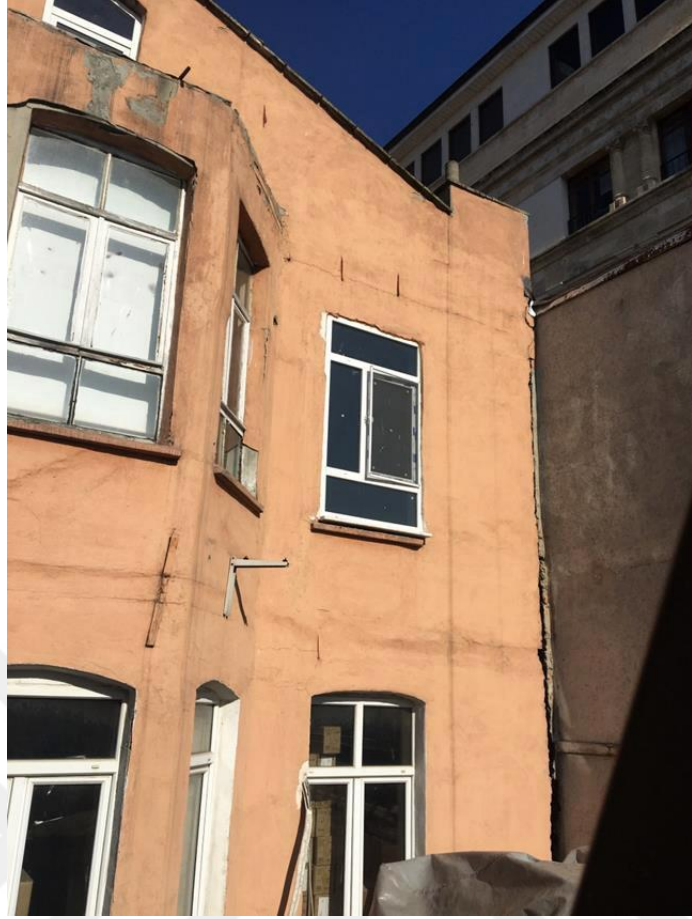
Voyvodo Han'da çıplak gözle görülen strüktürel bir çatlak tespit edilmemiştir. Bununla birlikte, bozulmalar bölümünde de değinildiği üzere, yapının Haliç cephesinin güneydoğu yönünde bitişik nizam olduğu 13 parseldeki yapıyla arasında, 7-13 cm aralığında ayrılma meydana gelmiştir. Bu ayrılmanın, 1952'de yapının güneybatı ana beden duvarı dışına zemin ve bodrum katta yapılan betonarme ekin getirdiği fazladan yanal yüklerle alakalı olabileceği düşünülmektedir. Yapıda uzmanlar tarafından yapılacak tespitlerde bu durum da göz önünde bulundurulmalıdır. Sağlamlaştırma konusundaki önerilerin incelemeler neticesinde verilecek uzman tavsiyesine göre yapılmasına karar verilmiştir.

**Şekil F.138 :** Güneybatı cephesi üçüncü kat zemin ve tavan döşeme kot hizası, sıva üzeri gözlenen metal kılıçlar ile arka cephenin 13 parseldeki bitiştigi noktada 7-12 cm arasında duvarda meydana gelen ayrılmalar.

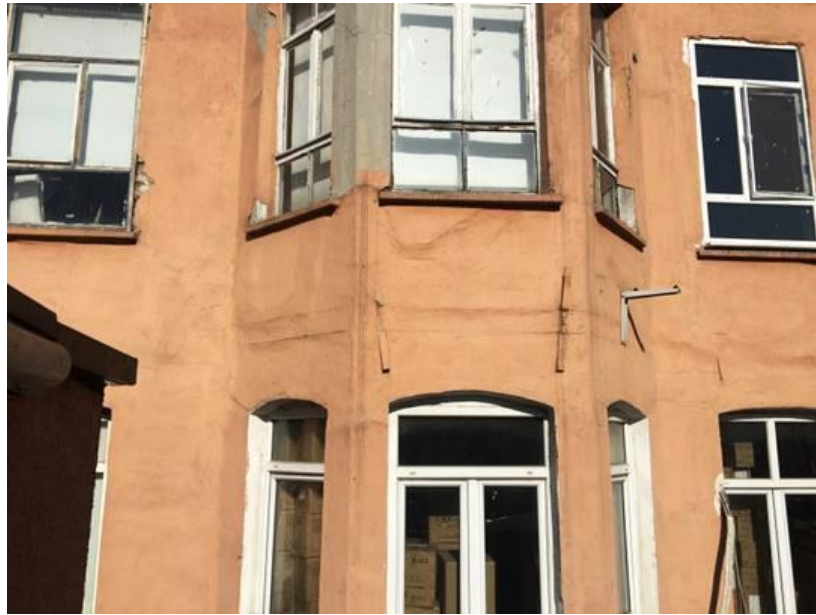
**Şekil F.139 :** Güneybatı cephesi üçüncü kat zemin döşeme kotu hizasındaki metal kılıçlar detay.

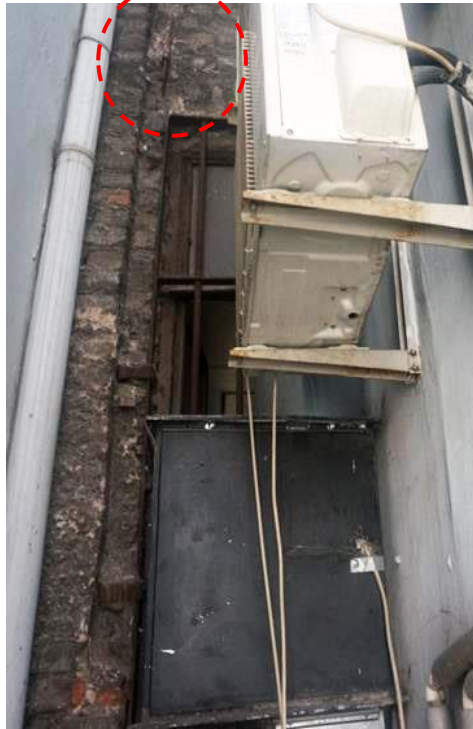
**Şekil F.141 :** Güneydoğu cephesi birinci kat döşeme hizasındaki metal kılıç.

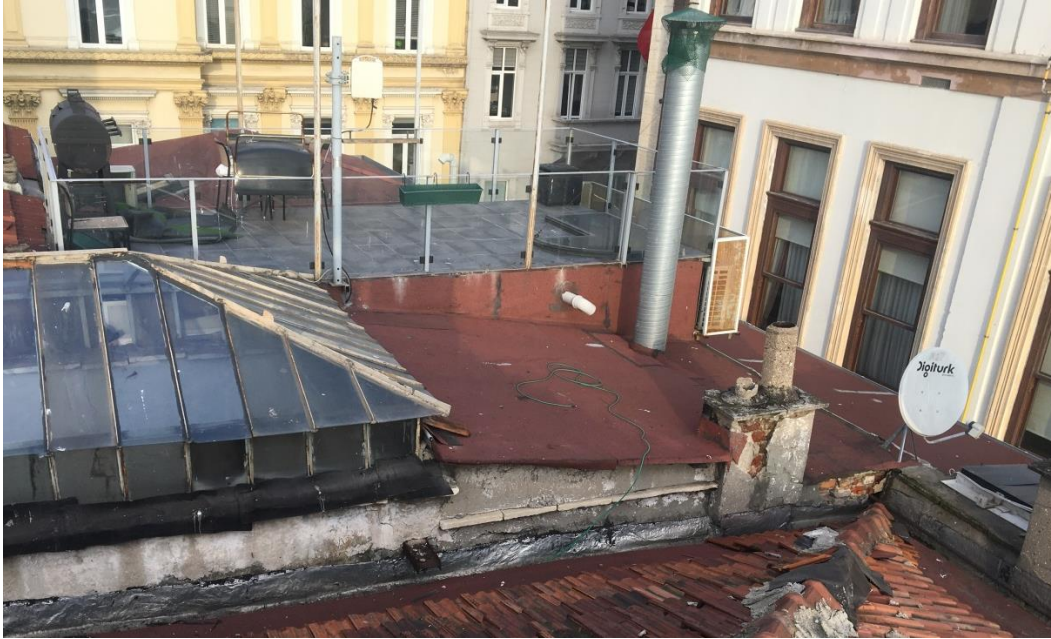
**Şekil F.145 :** A1 ışıklığının güneydoğu bitişinde yeniden düzenlenen kumlu membran kaplı çatı örtüsü ve bu düzenlemeyle kapatılan özgün parapet duvarına ait izler.
