**DOĞU KARADENİZ KIRSAL MİMARİSİ İÇİN KORUMA ÖNERİLERİ:  
ARTVİN İLİ – BALIKLI MAHALLESİ – ZURABET EVİ ÖRNEĞİ**

**YÜKSEK LİSANS TEZİ  
Duygu GÖÇMEN**

**Anabilim Dalı : Mimarlık**

**Programı : Restorasyon**

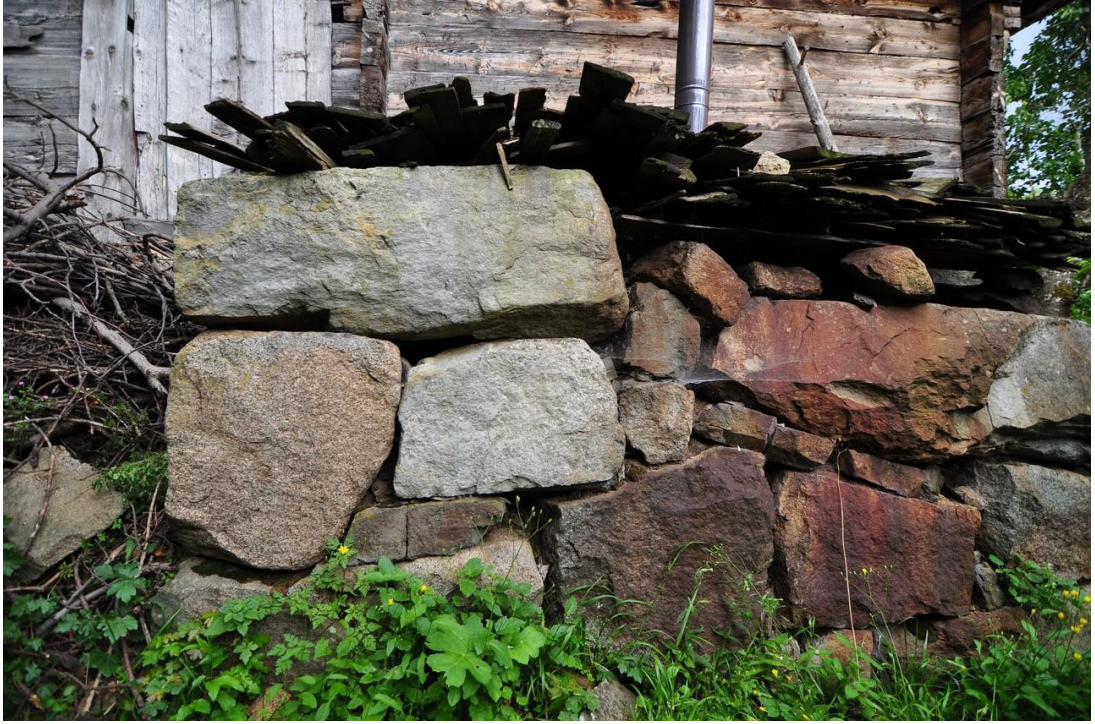
Şekil C.32 : Kuzeybatı cephesi – kapatılmış bölüm

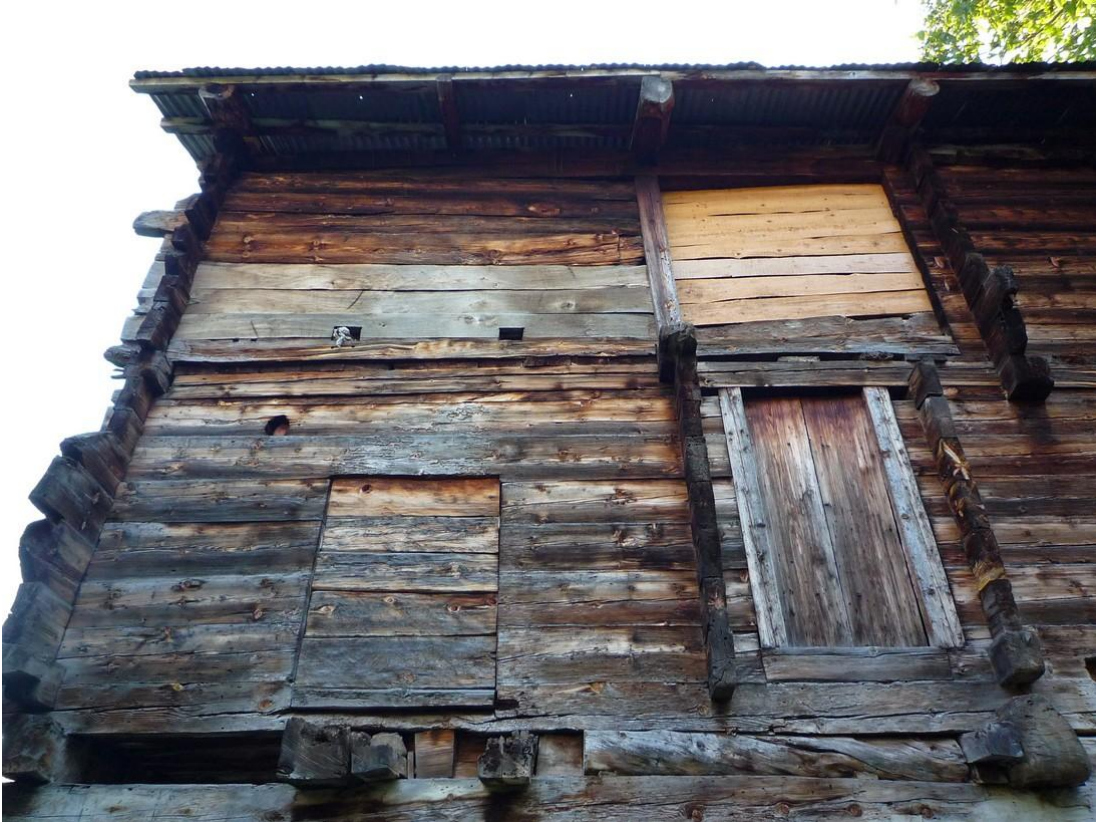
Şekil C.36 : Kuzeydoğu cephesi – kapatılmış bölümler

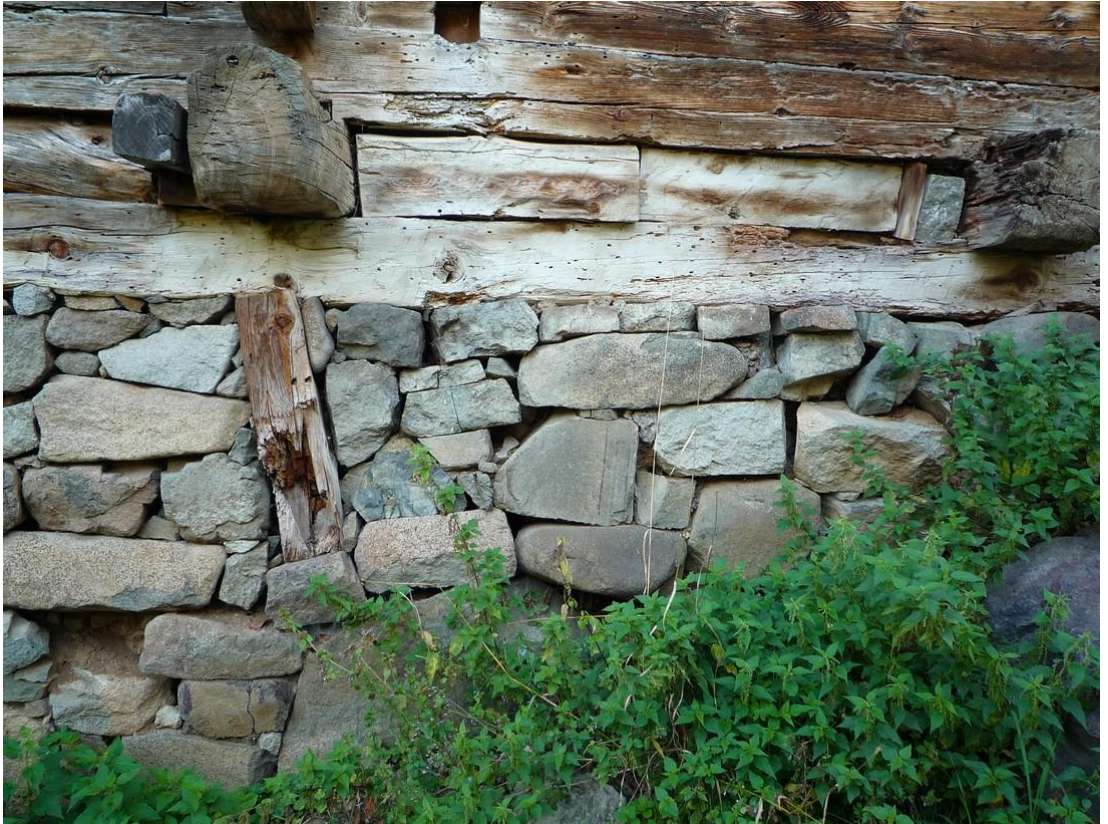
Şekil C.37 : Kuzeydoğu cephesi – *koşat*, *guant* ve *parak* ; böcek uçma delikleri ve mantar çürüklüğü

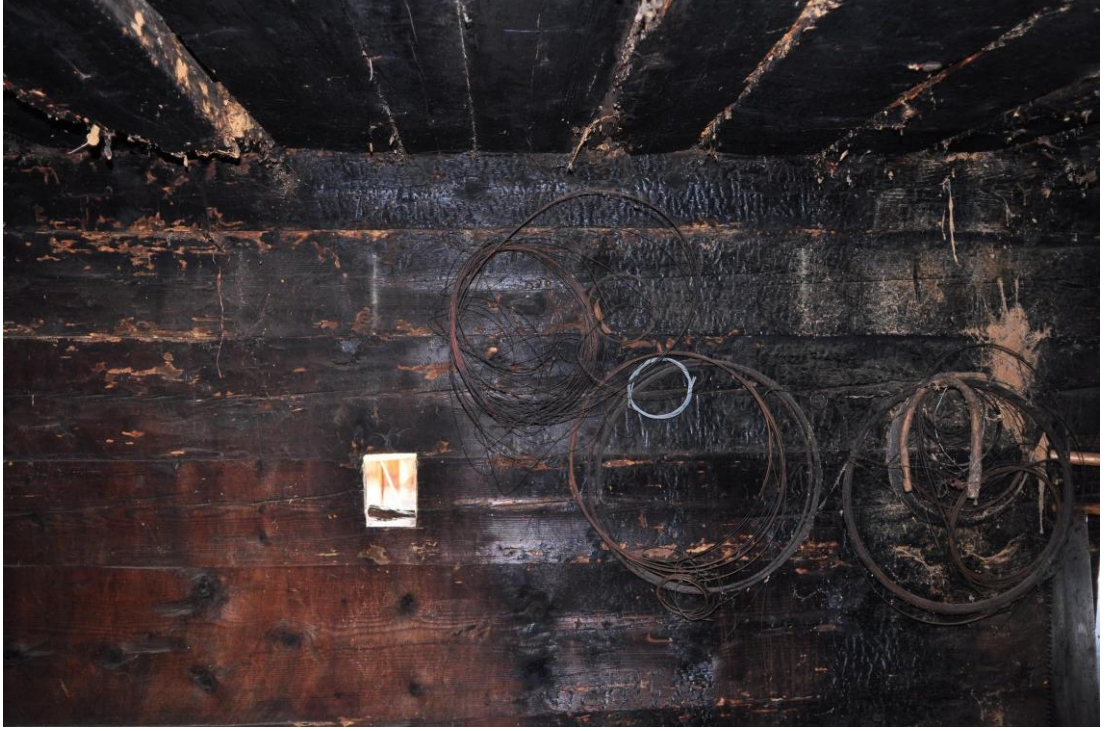
**Şekil C.152 :** 1-04 Ambar – yangın etkisiyle kömürleşmiş duvar yüzeyi

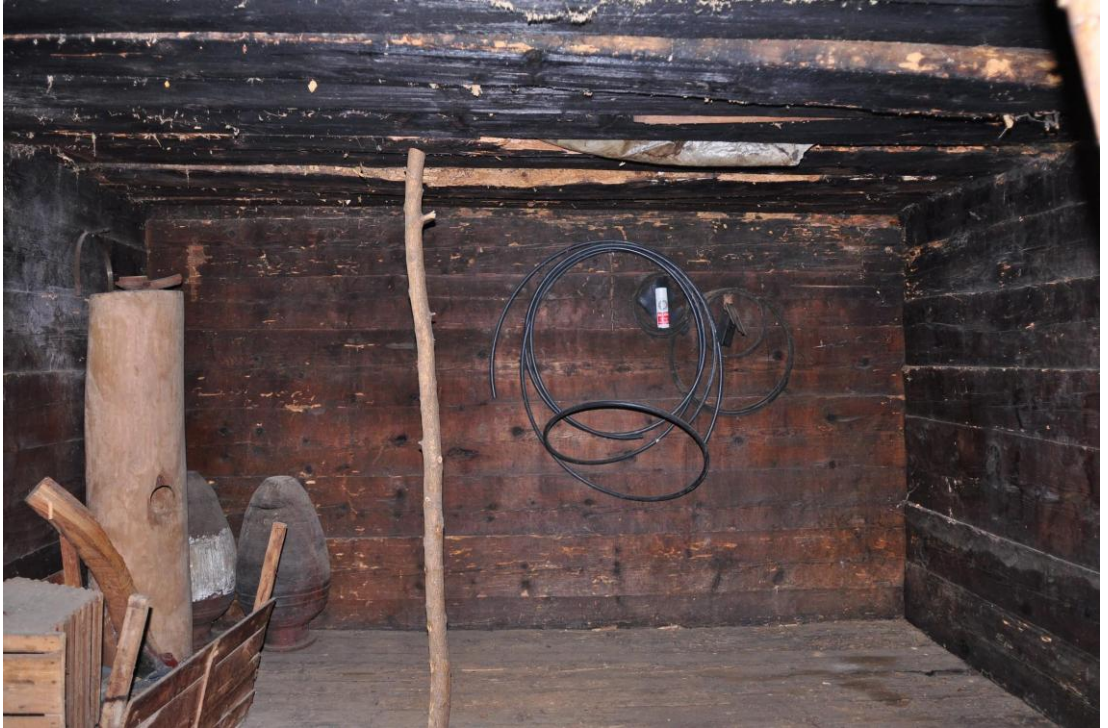
**Şekil C.153 :** 1-04 Ambar – yangın etkisiyle kömürleşmiş duvar yüzeyi

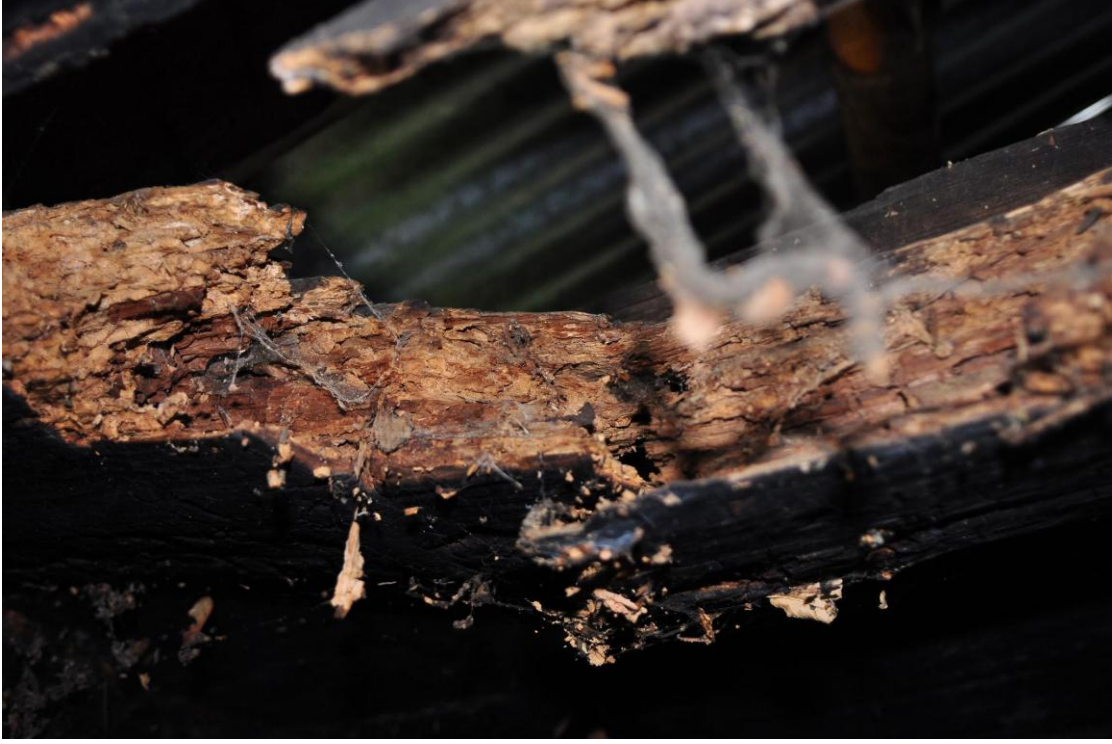
Şekil C.154 : 1-04 Ambar – tavanda yangına bağlı kömürleşme

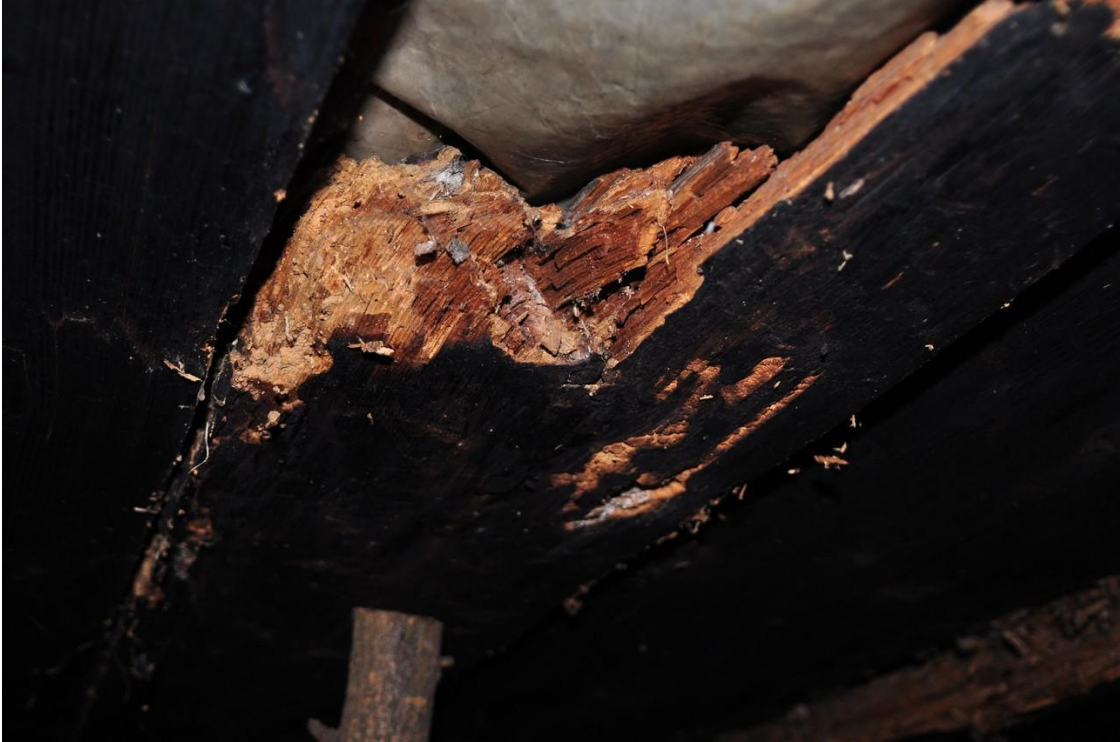
Şekil C.155 : 1-04 Ambar, tavanda yangına bağlı kömürleşme
