**MİMAR SİNAN KÖPRÜLERİNİN GÜNCEL DURUM  
DEĞERLENDİRMESİ VE  
KAPUAĞASI KÖPRÜSÜ RESTORASYON PROJESİ**

**YÜKSEK LİSANS TEZİ  
İnş. Müh. Murat ALABOZ**

**Anabilim Dalı : MİMARLIK**

**EYLÜL 2008**

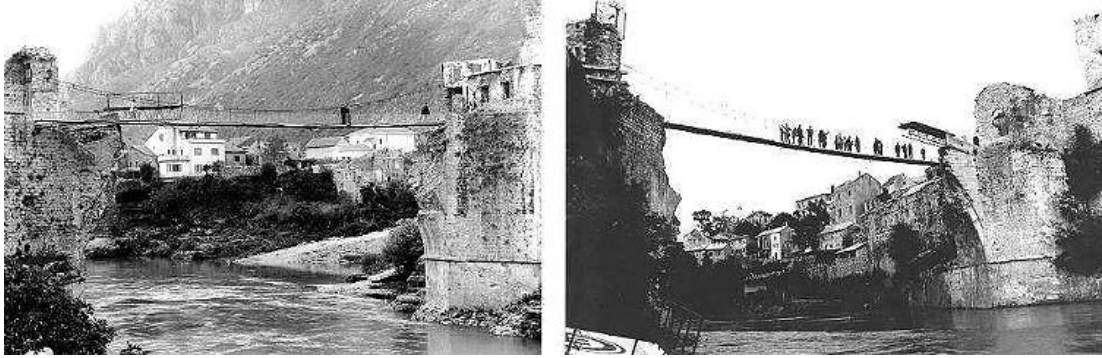
Savaşlar ve vandalizm de köprü hasarları arasında sayılabilir. Örnek olarak 1566 inşa yılı tarihli Mostar Köprüsü, 1993 yılında bir saldırıda yıkılmış ve yeniden yapılarak 2004 yılında açılmıştır. Süregelen savaşlar dahilinde veya dışında, bir kültür veya medeniyetin eserlerini hedef alan vandalizm, köprüler için de bir tehdit unsuru olmaya devam etmektedir.

**Şekil 4.9 :** Savaş sonrası Mostar Köprüsü ([http://www.gen-eng.florence.it/starimost/01\\_intro/descr/des01c.htm](http://www.gen-eng.florence.it/starimost/01_intro/descr/des01c.htm))

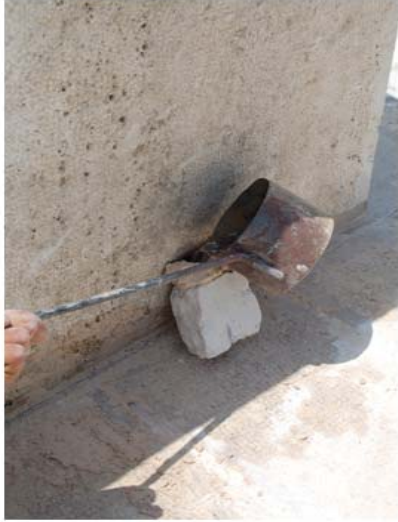
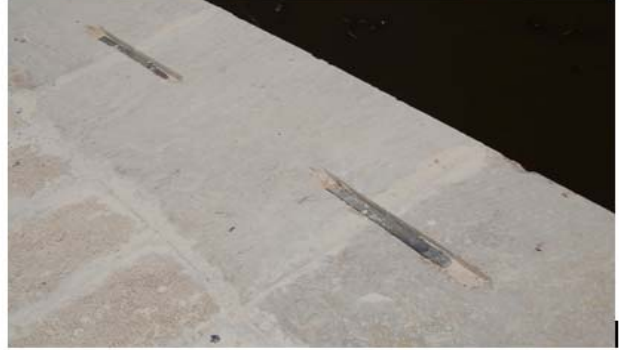
Ancak onarımlar sırasında bu elemanların uygun olmayan malzeme ile değiştirilmesi, korozyon ile taşlarda hasara yol açmakta veya yük aktarımı sırasında bölgesel çatlama ve kırılmalara yol açabilmektedir.

**Şekil 4.12 :**Kenetle bağlı taşlar ve kurşun dökümü, Saraçhane Köprüsü onarımı,2007

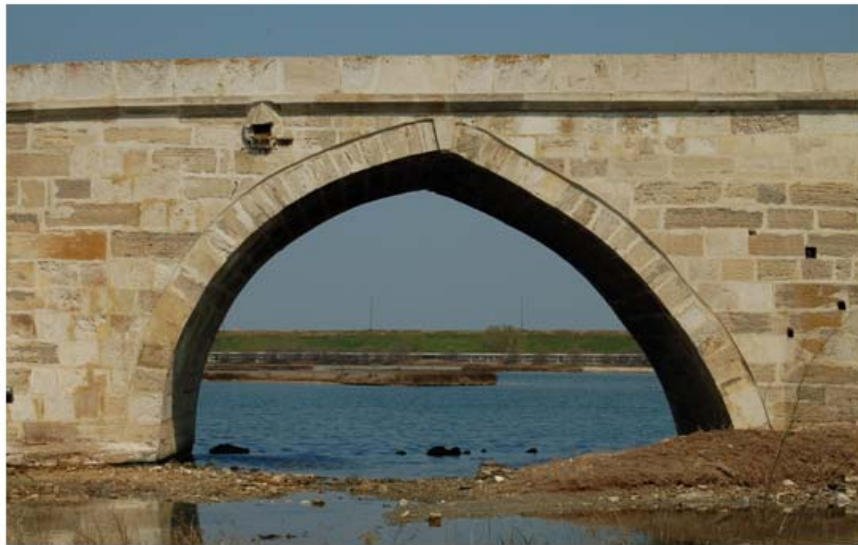
Kemer formunun değiştirilmesi itki çizgisinin ideal kemer eğrisinden daha elverişsiz duruma gelmesine yolaçacaktır (Şekil 4.13).

**Şekil 4.13 :** Onarım sonrası deforme olmuş kemer,Büyükçekmece Köprüsü, 2008

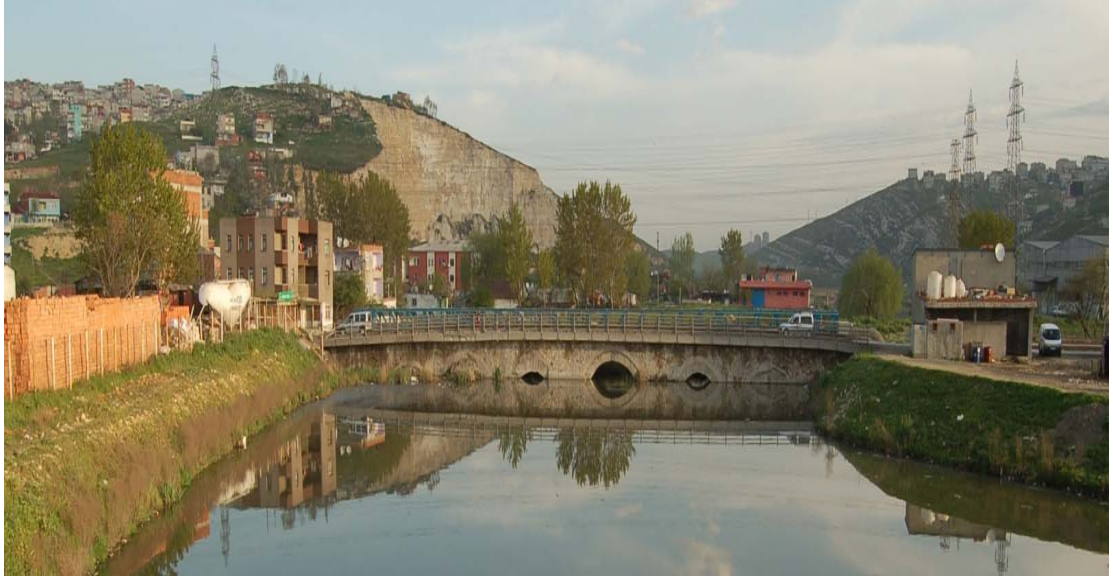
**Şekil 5.3 : Odabaşı Köprüsü güncel durum (2008)**

8 kemerli olarak tasvir edilen köprü’nün, sadece 6 kemeri gözlenmektedir. Çulpan’ın köprüyü tasvirin detoprak altında kalmış olan kısımları değerlendirmedeği göz önüne alınırsa [4,sf.138], köprü’nün özgün durumunda kaç kemerli olduğu bilinmemektedir.

- Toprak dolgu altında kalan kemer kısımları açığa çıkarılmalıdır.
- Onarım amacıyla yapılmış yan duvarlar kaldırılmalı, köprü eğimi özgün haline getirilmelidir.
- Köprü ayakları açığa çıkacak şekilde bir kazı yapılmalı ve dere tabanında düzenleme yapılmalıdır.

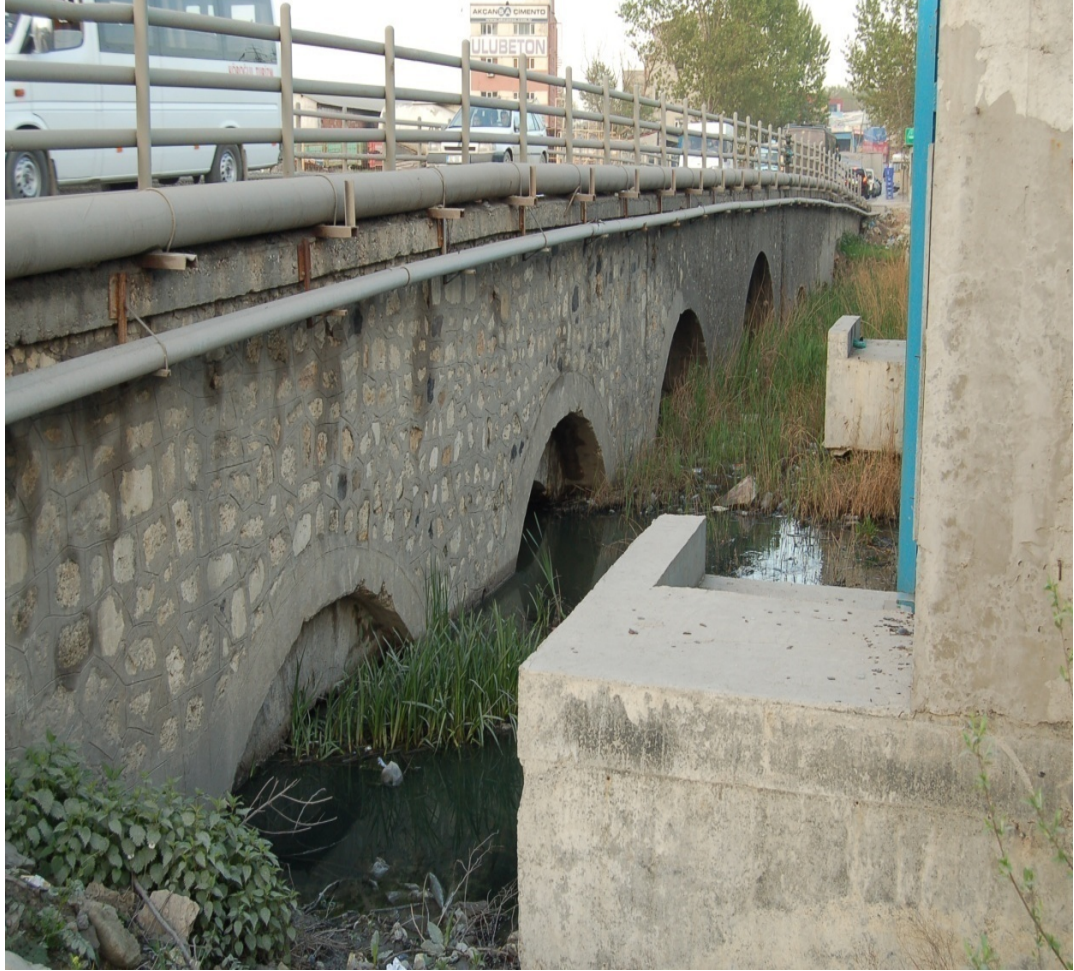
Köprüye yapılan müdahaleler, yapının özgünlüğünü büyük oranda kaybetmesine yol açmıştır. Kapsamlı bir müdahale ile köprünün tempan duvarları genişletilmiş, özgün malzeme ve yapım tekniklerine uygun olmayan müdahalelerde bulunulmuştur<sup>7</sup>. Moloz taş ve çimentolu bağlayıcı ile oluşturulan yan duvarlar, kuzey cephesinde, kemer yüzeylerinden taşarak, güney cephesinde ise bazı yerlerde kemer yüzeyini aşan, bazı yerlerde ise içeride kalacak şekilde yapılmıştır. Müdahale sırasında, kemerler üzerine beton bir kabuk oluşturulup, cephe duvarları bu beton kabuğun üzerine örülmüştür. Karayolları Genel Müdürlüğü'nden edinilen bilgi notuna göre, köprünün 1990 yılında onarım gördüğü belirtilmektedir. Yukarıda bahsedilen müdahalelerin bu dönemde yapılmış olabileceği düşünülmektedir.

**Şekil 5.4 : Odabaşı Köprüsü ve su isale hattı, 2008**

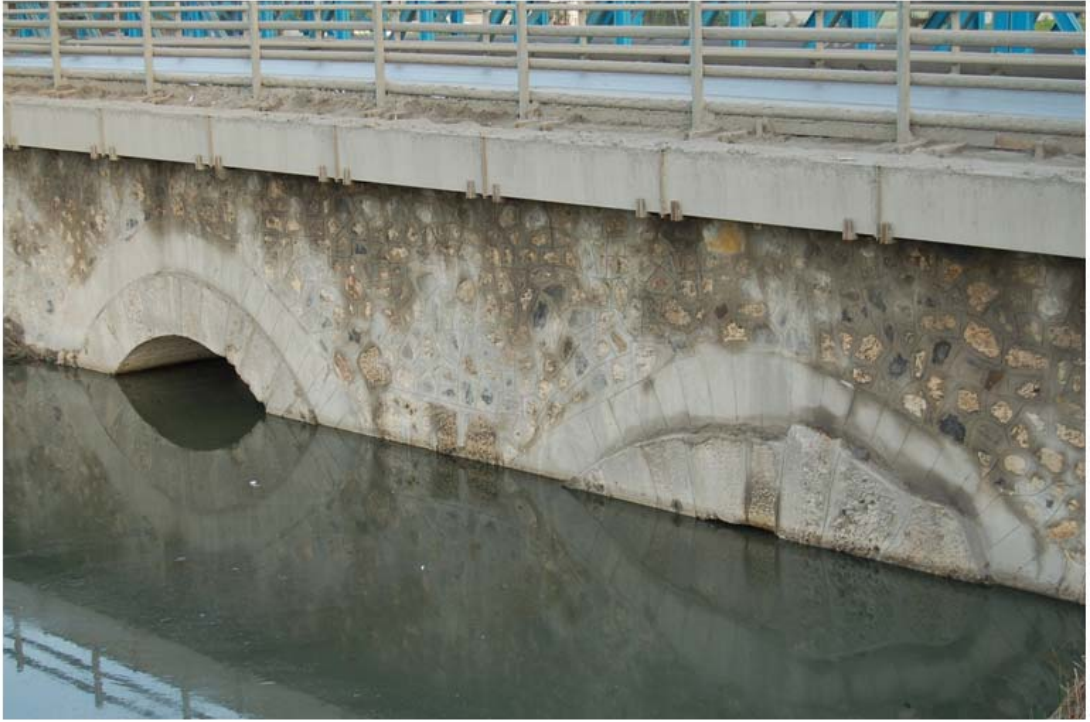
**Şekil 5.5 :** Odabaşı Köprüsü güney cephe kemer detayı, 2008

Yapılan müdahaleler koruma ve restorasyon ilkeleri ile bağdaşmadığı gibi, teknik açıdan değerlendirildiğinde, yapıyı korumak ve desteklemekten uzak olduğu görülmektedir. Kemerlerin üzerini örten betonarme kabuk ile köprünün taşıyıcı sistemi tamamen değiştirilmiştir. Koruma uygulamalarında temel olan özgün malzeme ve tekniğin kullanılması kriteri göz ardı edilmiş, yapının mimari özgünlüğünü bozmanın yanında birbiriyle uyumsuz malzeme ve teknikler bir arada kullanılmıştır.

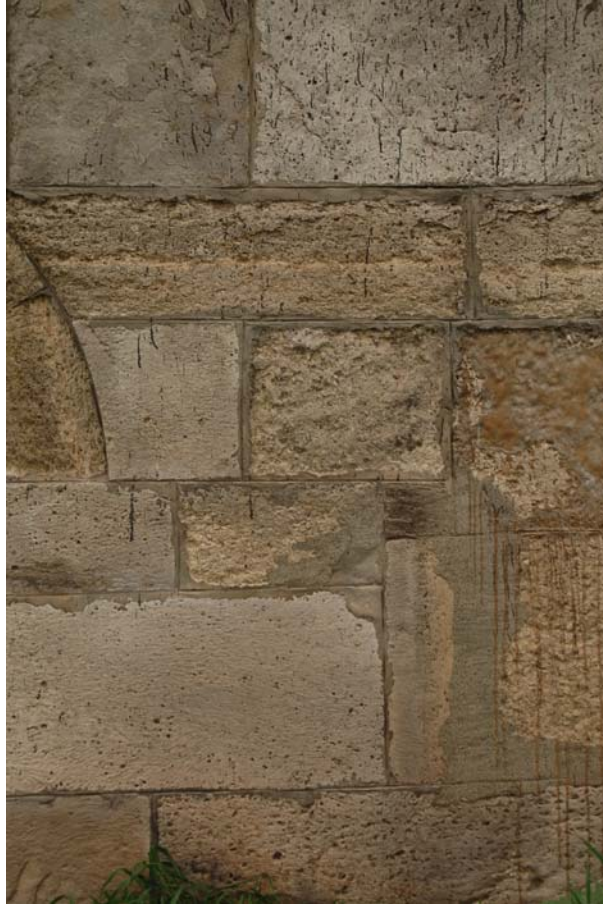
**Şekil 5.21 :** Sokullu Mehmet Paşa Köprüsü, uygun olmayan onarım detayı,2008

- Köprü üzerindeki yoğun trafik, yapıya en çok zarar veren unsur durumundadır. Köprü üzerindeki trafik, çevre yollara aktarılmalı, köprü bu noktada eksikliği hissedilen yaya ulaşımına tahsis edilmeli,
- Köprü eğimi ve döşemesi, özgün haline getirilmeli,
- Çevresel atıklar ve derenin akış rejimindeki değişimlerin beraberinde getirdiği birikimler kaldırılmalı,
- Akarsu rejimini düzenleyecek dere ıslahı çalışmaları yapılmalı, ayaklara gelen düzensiz yüklerin yapıya vereceği hasarların önüne geçilmelidir.
- Çimentolu harç ile onarılan kısımlar, özgün harç kompozisyonuna uygun bir harç ile yenilenmeli, boyutları uygun olmayan taşların yerine, uygun malzeme özelliklerine sahip ve uygun boyutlardaki taşlar ile yenilenmelidir.

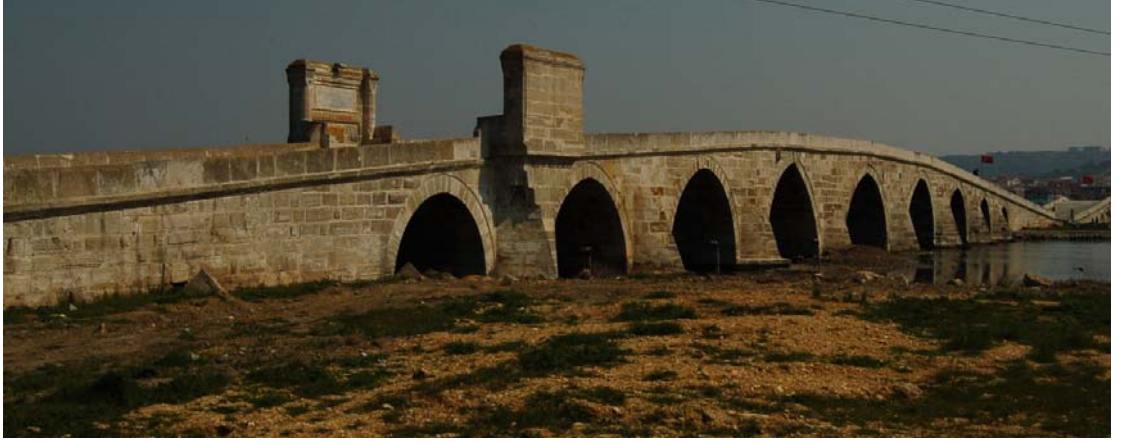
**Şekil 5.27:** Büyükçekmece Köprüsü 4. Köprü Güney cephesi, 2008

Köprü kemerlerinin hemen hepsinde kemer iç yüzeylerinde drenaj sorunu gözlenmektedir. Tempan duvarları üzerindeki izlerden, İstanbul tarafından başlayarak 2.köprünün eğiminin değiştirildiği düşünülmektedir.

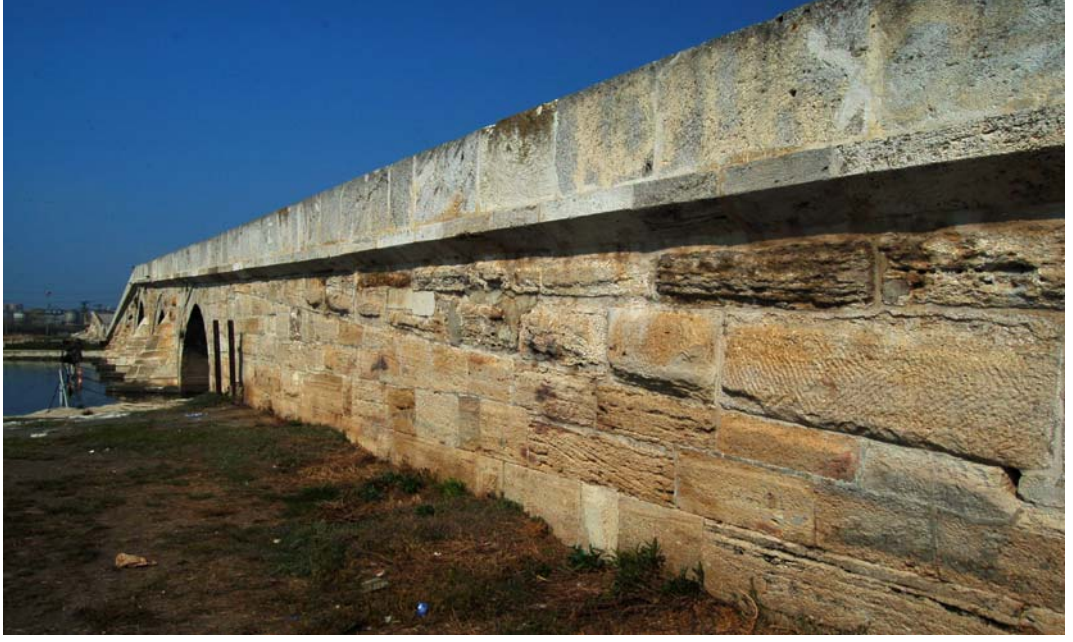
**Şekil 5.29 :** Büyükçekmece Köprüsü 2.Köprü mansap cephesi (2008)

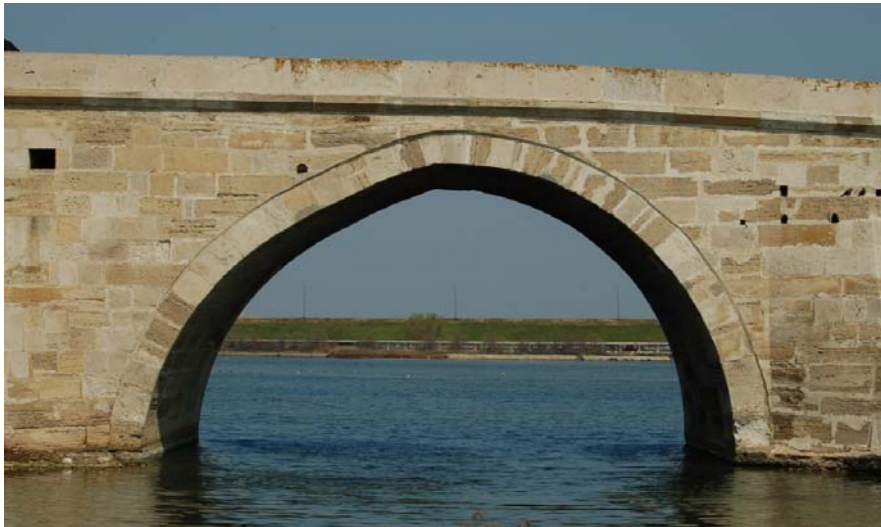
1972 ve 1989 yıllarında KGM tarafından onarılan köprü üzerinde pek çok onarım hatası ve koruma kararlarına uygun olmayan uygulamalar göze çarpmaktadır.(Şekil 7) Batı tarafındaki köprü kemerlerinde çıplak gözle fark edilebilecek şekilde, hatalı onarımlar sonucu kemer formlarının bozulduğu görülmektedir.(Şekil 7) Ancak kemer

**Şekil 5.30 :** 4. Köprü deforme olmuş kemer, 2008

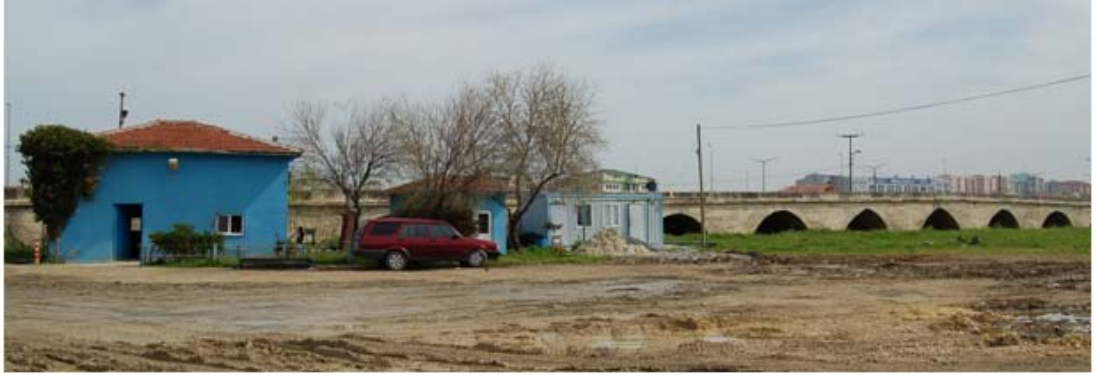
**Şekil 5.34 : ISKI'ye ait yapılar, 2008**

Köprü'nün kuzey cephesi batı tarafından 10. kemer hizasından başlamak üzere, tek katlı iki yapı ve geçici bir konteynırdan oluşan bir birim inşa edilmiştir. Konumu sebebiyle köprü silüetini engellemektedir.

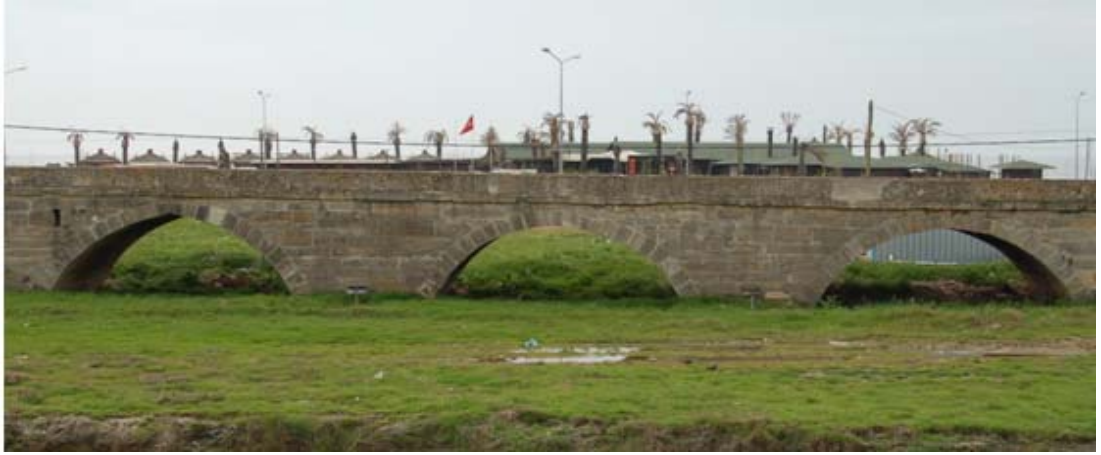
**Şekil 5.35 : Deforme olmuş kemerler, 2008**

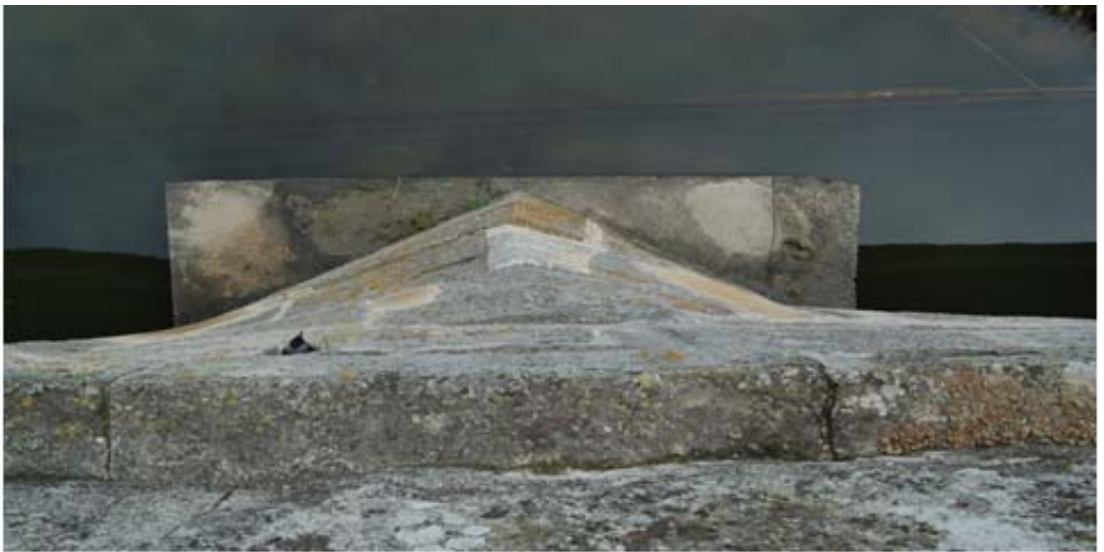
**Şekil 5.36 : Mansap tarafı selyaran detayı, 2008**

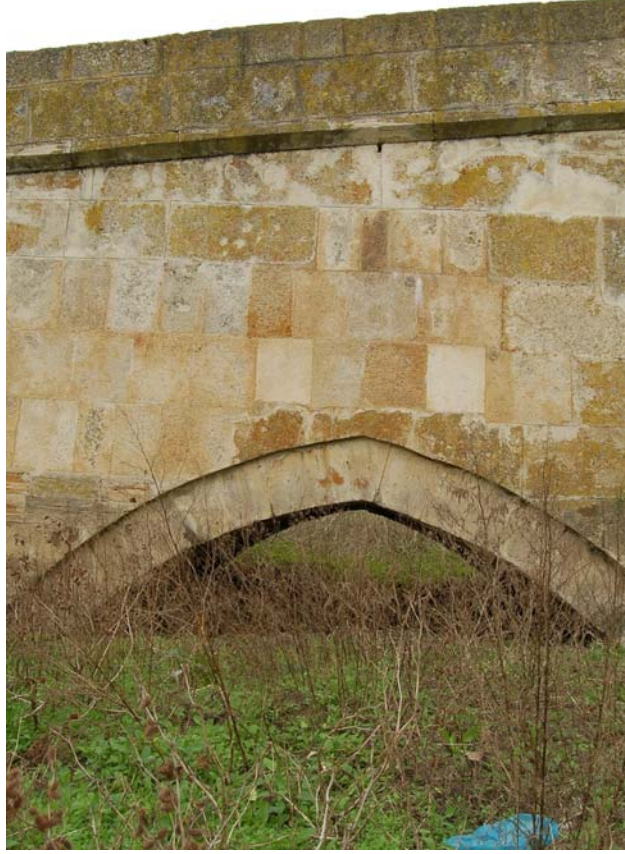
**Şekil 5.39 :** Güney cephesi onarım izleri (batı tarafı)

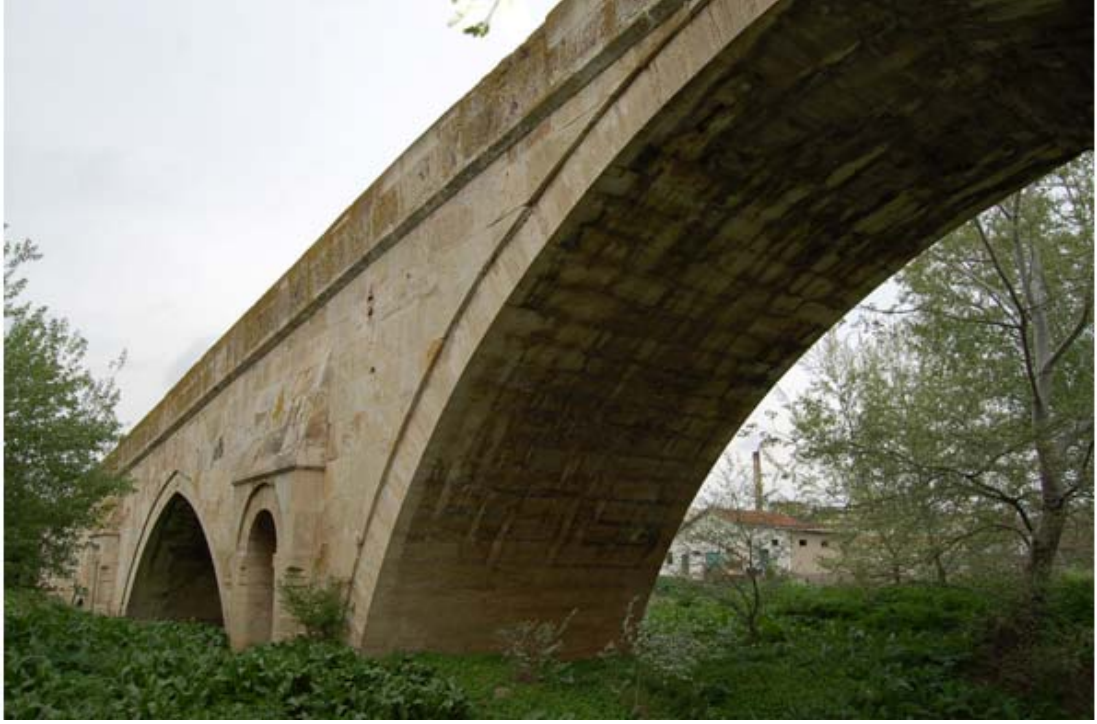
**Şekil 5.44 :** Ana kemer kuzey cephesi, 2008

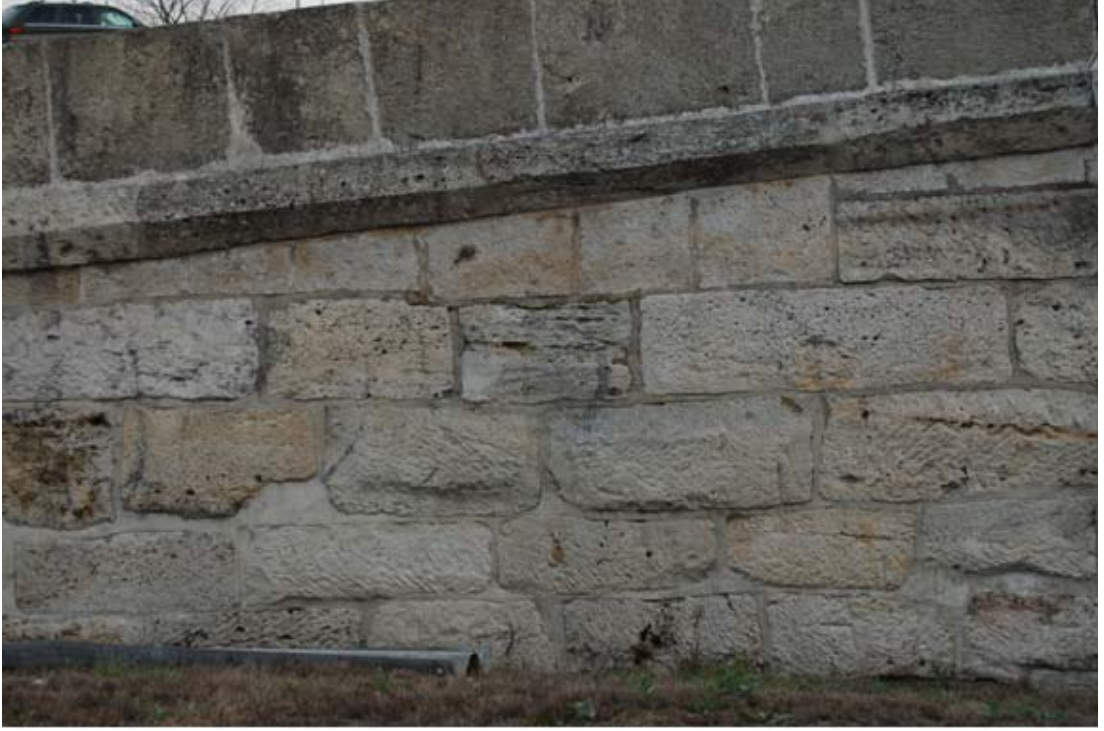
Ana kemerler, yanaşık derzli olarak 58 cm genişliğinde kemer taşları ile örülmüştür (Şekil 6.5). Tahliye kemerleri 38 cm genişliğindedir. Tempan duvarlarında, uzunluk ve yükseklikleri değişiklik gösteren, ince yonu taşlar kullanılmıştır (Şekil 6.6). Genellikle yanaşık derzli olarak örülmüş olan duvarda, çeşitli onarımlar sonrasında yapıldığı tahmin edilen 2-3 cm kalınlığında derz uygulamaları görülmektedir (Şekil 6.6).

Şekil 6.6 : Kuzey cephe taş örgüsü detayı, 2008

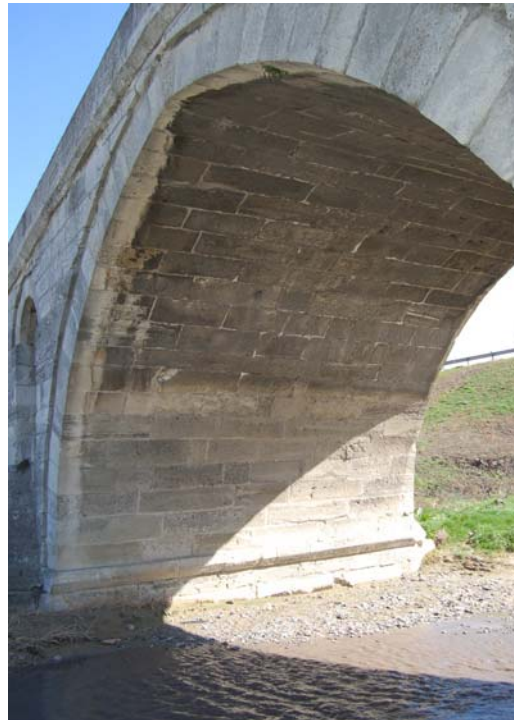
Üzengi seviyesinden akarsu yüzeyine olan mesafe 90 cm'dir. Üzengi hizasında kemer içine doğru 10 cm çıkıntı yapan, 30 cm yüksekliğinde bir silme bulunmaktadır. Kemer tonozu taş yüzeylerinde diğer kemerlerde görüldüğü gibi kirlenme görülmektedir.

**Şekil 6.14 : Ana kemer iç yüzeyi**

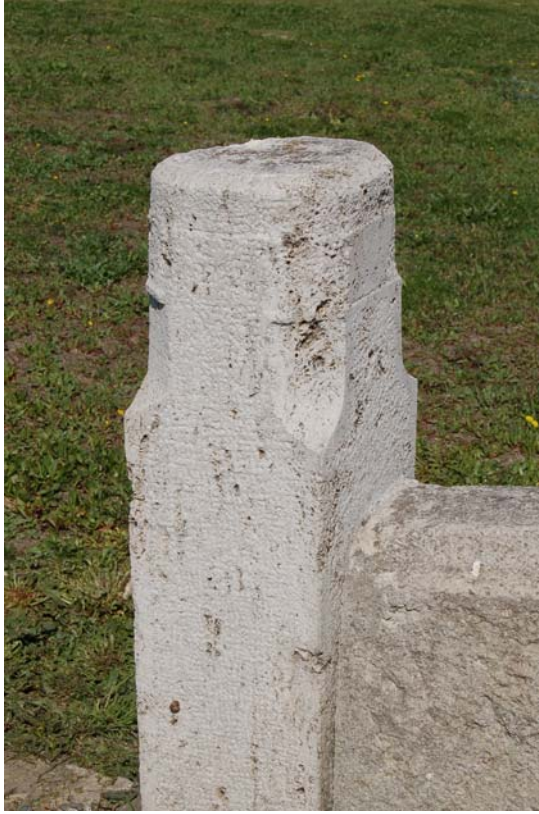
Köprünün doğu ve batı uçlarında yer alan baba taşlarından batı cephesinde yer alanların 1986 yılındaki onarım sırasında yenilendiği düşünülmektedir. Özgün olduğu sanılan baba taşları köprünün doğu tarafında yer almaktadır. 1.70 m yüksekliğinde ve 34 cm genişliğinde olan bu taşlar, üzerlerindeki detaylar kaybolacak şekilde bozulmuşlardır. Batı ucundaki yenilenmiş baba taşları ise 1.30 m yüksekliğindedir (Şekil 6.21, 6.22).

Şekil 6.22 : Batı tarafı baba detayı

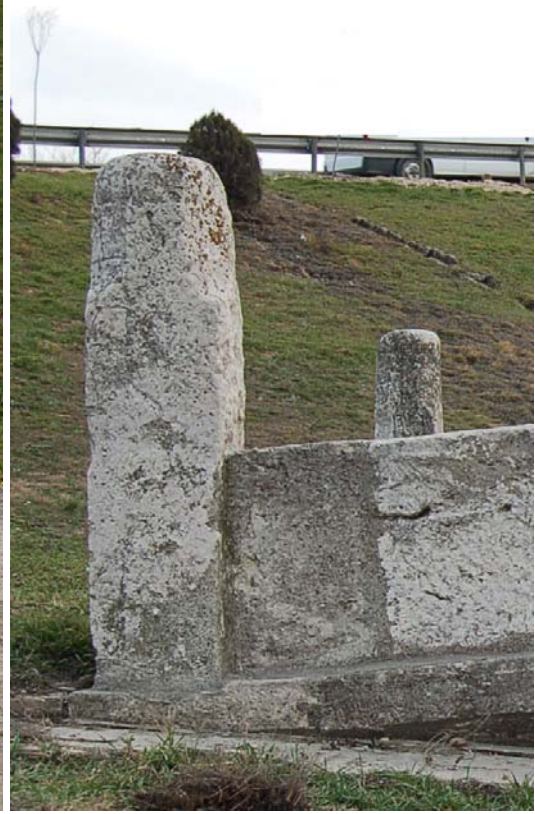
Şekil 6.23 : Doğu tarafı baba detayı

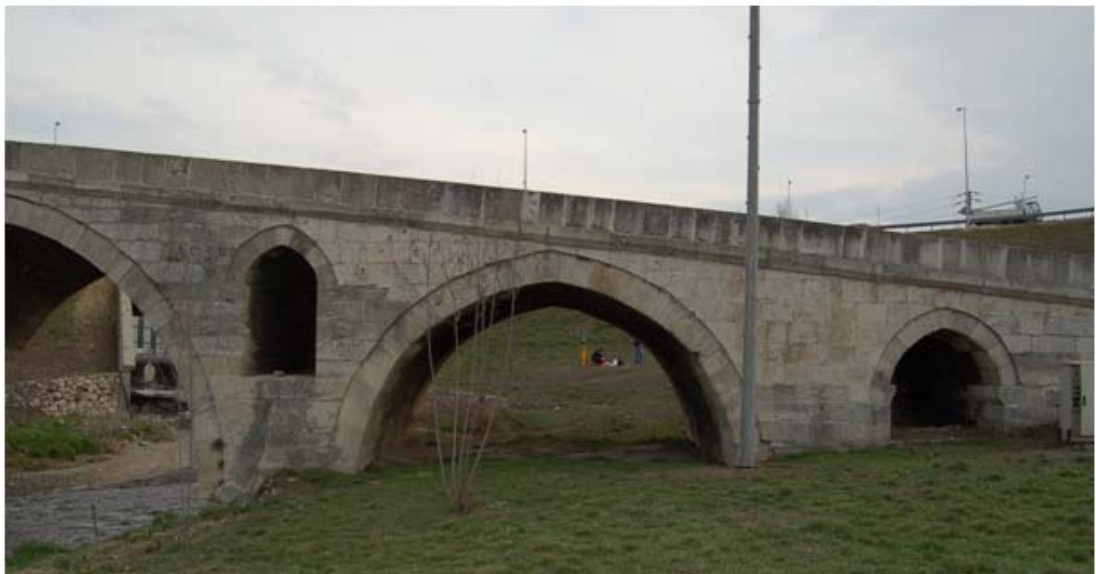
Cephe taşlarında, kemer tonoz taşları ve parapetler üzerinde genel olarak kirlenme ve yosunlanma, yüzeysel bozulmalar görülmektedir. Yan kemerler yapının özgün mimari görünümü bozacak şekilde toprak altında kalmıştır. Haramidere'nin akışı ana kemer açıklığını dahi doldurmadığında bu kemerlerin toprak altında kalması, yapıya sadece mimari olarak etki etmektedir. Köprünün iki önemli şehirlerarası yol kavşağının ortasında kalmış olması, hem köprüye ulaşımı engellemiş, işlevsiz bırakmış, hem de yapının algılanmasını engellemiştir.

**Şekil 6.30 : Kemer 1 kuzey cephesi**

Hasar analizinde belirtildiği üzere, yapı üzerinde acil önlem gerektiren yapısal hasarlar bulunmamaktadır. Ancak hasar analiz paftalarında görüldüğü üzere, cephelerde ve kemer içlerinde kirlenme, derzlerde çimentolu harç kullanımı ve toprak seviyesinin yükselmesi gibi yapıya olumsuz etkileyen durumların ortadan kaldırılması gerekmektedir.

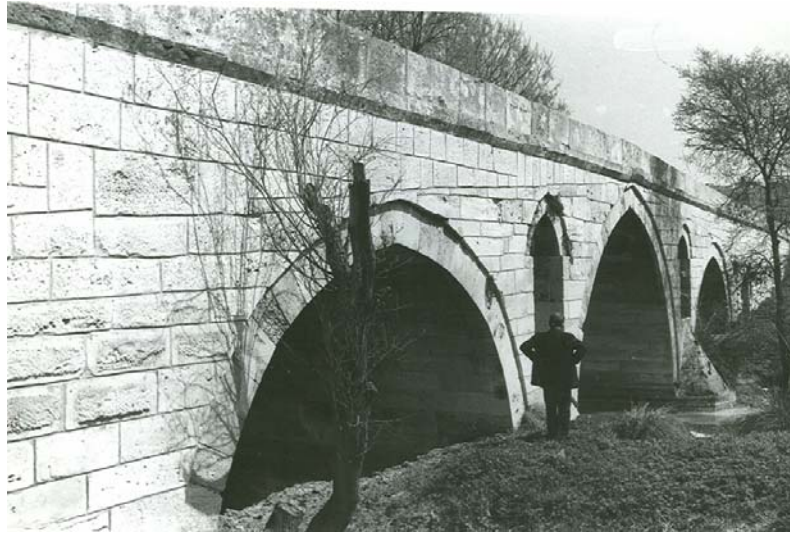
- Kapuağası Köprüsü'ne en büyük müdahale, 1950 öncesi bir onarımda köprü eğiminin değiştirilmesi şeklinde olmuştur. 1951 yılında Orhan Bozkurt'un tesbit ettiği üzere, Doğu tarafında %1.9, batı tarafında %2'lik bir eğim oluşturulmuştur. Bozkurt'un yapı üzerindeki izlerden yola çıkarak hesapladığı özgün eğim ise, güncel rölöve çalışması ile belirlenen %10 eğim ile aynıdır. Bu durum, 1986 yılında yapılan onarımda, köprünün özgün eğimine göre onarıldığını göstermektedir (Şekil 6.34,6.35,6.36,6.37).

**Şekil 6.34 :** Kapuağası Köprüsü'nün 1986 yılı onarımından önceki durumu (KGM Fotoğraf Arşivi)

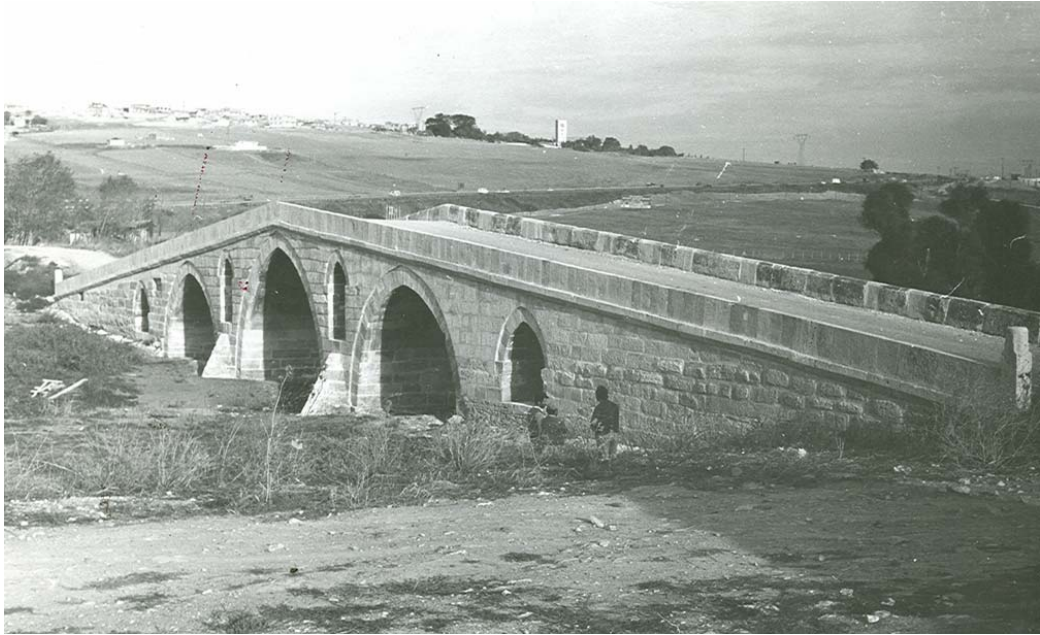
**Şekil 6.37 :** Onarım sonrası memba cephesi (KGM Fotoğraf Arşivi)

- Ancak tempan duvarındaki taş dokusu incelendiğinde, bazı taşlar boyutları ve dokuları ile diğerlerinden ayrılmaktadır. Bu taşların son onarımda hasar görmüş kısımları işaret ettiği düşünülmektedir. Rölöve çizimleri üzerinde, hasar analiz paftalarında yeni taş olarak belirtilen bu taşlar, cephenin diğer kısımlarında tekrarlanan boyutlarda taşlarla restitüe edilmiştir (Şekil 6.38 ).

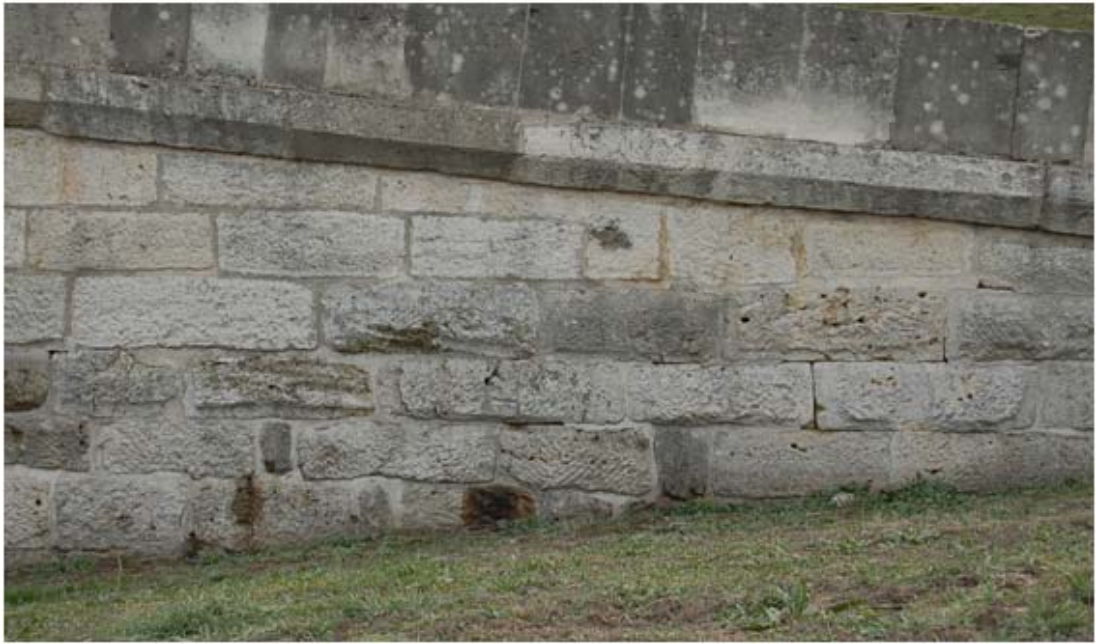
- Her iki cephede köprü bitişlerine doğru bosajlı taş kullanıldığı görülmektedir. Taş dokusu, bosajlı taşların diğer taşlardan daha eski olduğunu göstermektedir. Cephe taşları yakından incelendiğinde, onarım taşları dışında kalan taşların pek çoğunun bosajlı taş olduğu, ancak bozularak görünümünü kaybettiği tespit edilmiştir (Şekil 6.39). Mekan ve dönem olarak birbirine yakın olan Büyükçekmece Köprüsü’nde, yine köprülerin onarımı daha zor olan alt kısımlarında da bosajlı taş kullanımına rastlanması, köprünün özgün dokusunun bosajlı olduğunu düşündürmektedir.

**Şekil 6.39 :** Kuzey cephede bosajlı taş kullanımı, (2008)

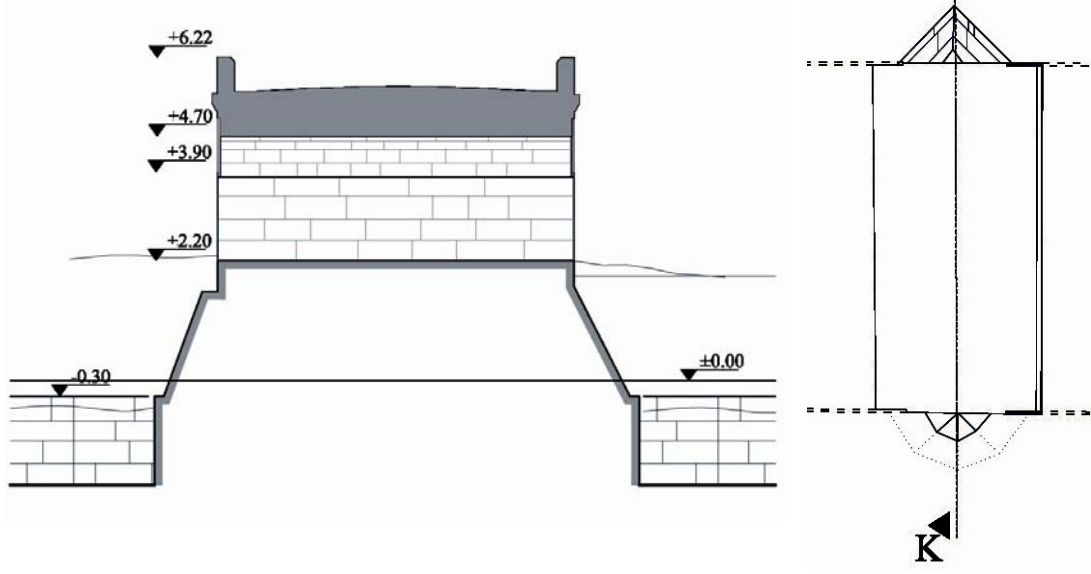
Şekil 6.40 : Ayaklardan geçen restitüsyon kesiti

- Yapının selyaranları güncel durumda kısmen toprak altında kalmış durumdadır. Ancak açıkta kalan kısımlarında yapılan incelemeler ile, selyaranaların 3.00x9.30 m boyutlarındaki ayaklara oturduğu belirlenmiştir.

Böylelikle köprünün memba tarafında bulunan üçgen planlı selyaranın, orta ayak genişliği içerisine sığacak şekilde 2.20x1.10 m boyutlarında olduğu belirlenmiştir. Mansap tarafında ise, aynı boyutlarda, sekizgenin yarısı olacak şekilde, ayak üzerine oturmaktadır.

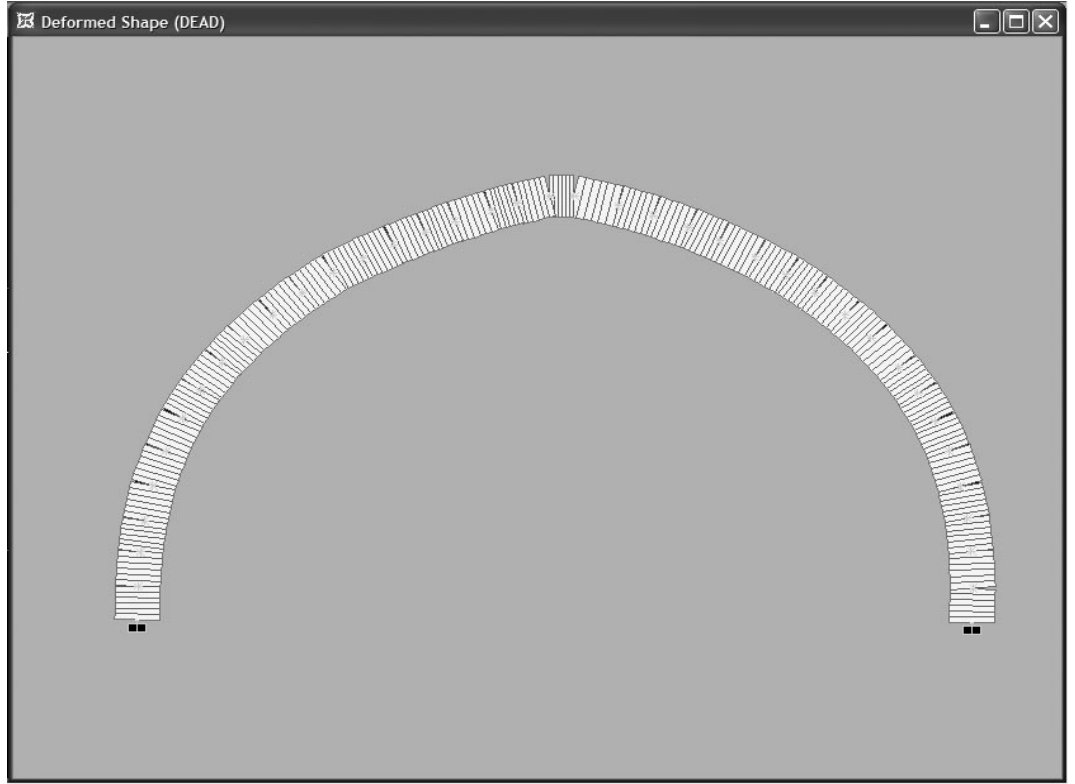
Şekil 7.14 : Çubuk eleman modeli ölü yük altında deforme olmuş durum

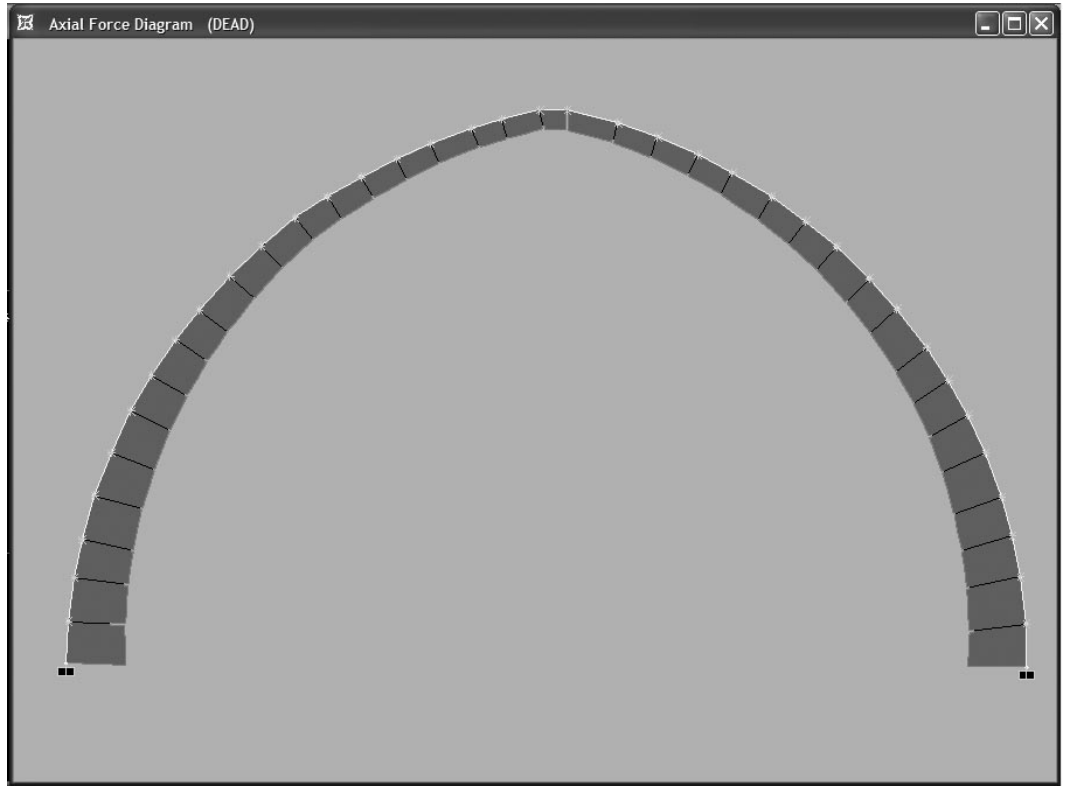
Kemerin kendi ağırlığı altında yapılan çözümlemede, Şekil 8.4'te görüldüğü gibi, kemer kilit taşından üzengiye kadar düzgün artış gösteren bir gerilme dağılımı oluşmuştur. Üzengi hizasında bu gerilme  $117 \text{ kN}$ , kilit taşı üzerinde ise  $40 \text{ kN}$  olarak bulunmuştur.

Şekil 7.15 : Çubuk eleman eksenel yük dağılımı

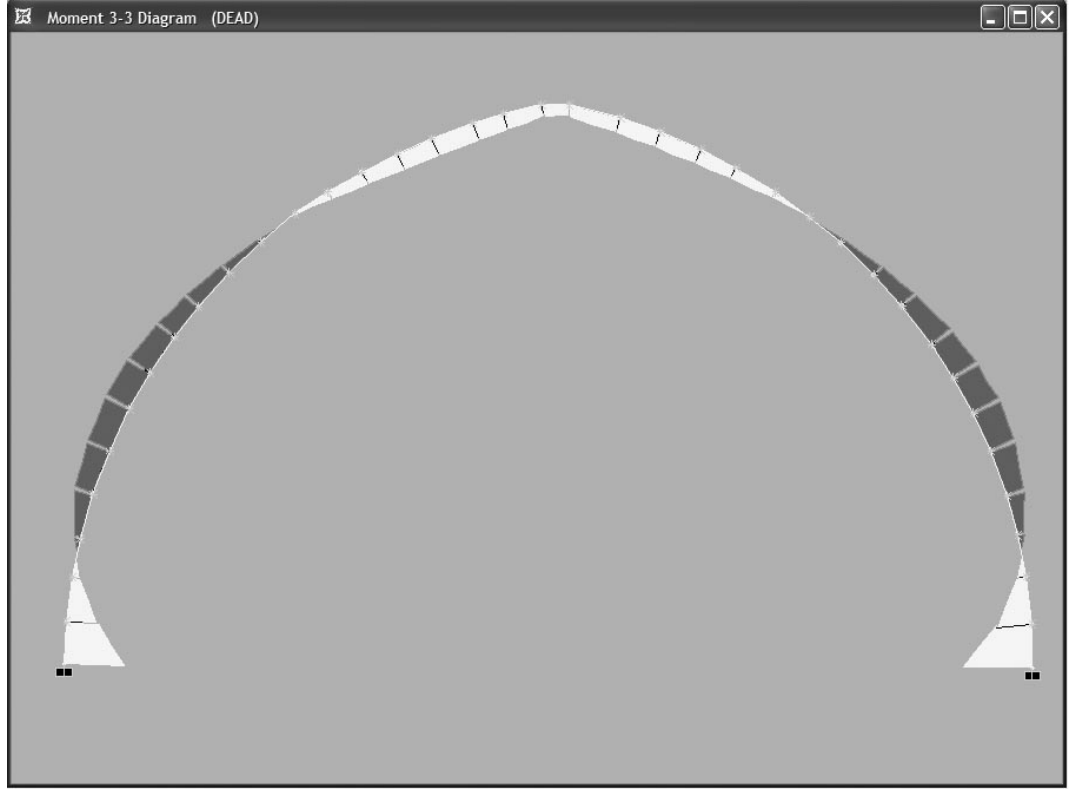
Moment diagramında ise en büyük moment değeri, üzengi seviyesinde  $34 \text{ kNm}$  olarak bulunmuştur (Şekil 8.5). Üzengi seviyesinin üzerinde ters yönde oluşan moment değeri  $14 \text{ kNm}$ 'dir. Kilit taşı üzerinde oluşan deplasman ise  $2.10^{-4} \text{ m}$ 'dir.

Şekil 7.16 : Çubuk eleman moment dağılımı

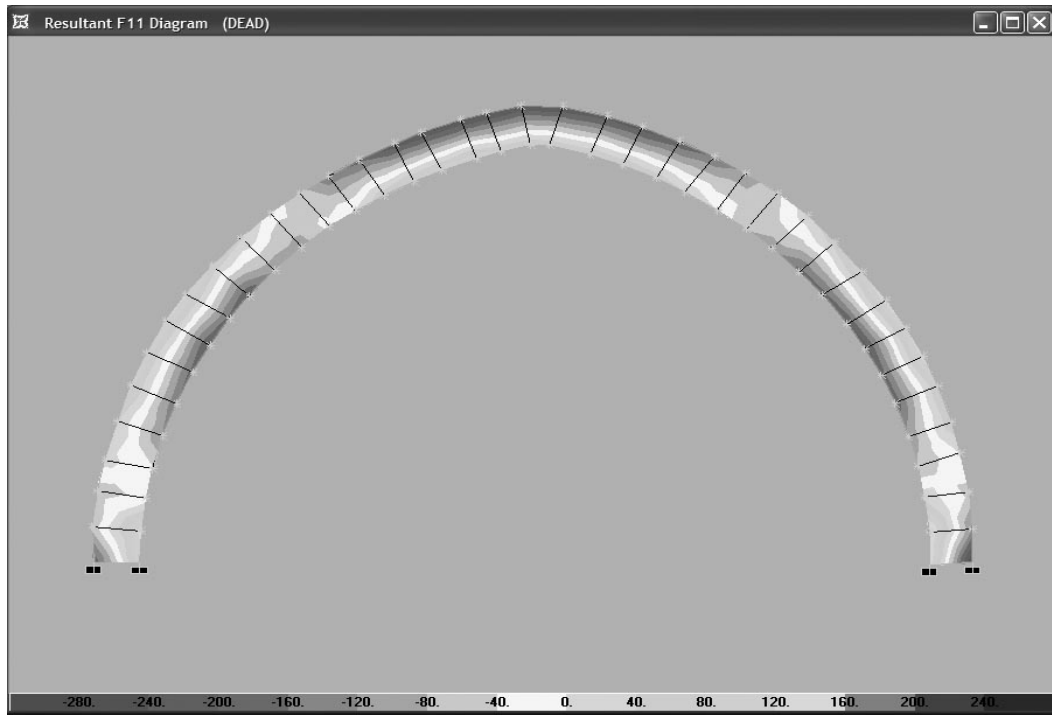
Aşağıda, Kapuağası Köprüsü ana kemerinin kabuk elemanlarla, kendi ağırlığı altındaki analizi bulunmaktadır. Kemer taşları, rölöveye uygun bir şekilde, her bir kemer taşının köşelerini belirleyen dört düğüm noktasının (node) arasına kabuk (shell) elemanlar tanımlanarak oluşturulmuştur. Kabuk elemanların düzlem içerisindeki uzunlukları, çubuk elemanlarda tanımlandığı gibi 1.00 m olarak belirlenmiştir. Malzeme özellikleri aynı olan ve kendi ağırlığı altında yapılan çözümleme sonucunda, kilit taşı deplasmanı  $2.10^{-4}$  m olarak bulunmuştur. Üzengi seviyesindeki kuvvet toplamaları ise grafiğe göre sağ uçta 121,5 kN, diğer uçta ise 125 kN'dır (Şekil 8.7).

**Şekil 7.18 : Kabuk eleman gerilme diagramı**

Kabuk elemanlar ile yapılan analiz sonuçları, çerçeve eleman analiz sonuçları ile karşılaştırıldığında çok yakın sonuçların elde edildiği görülmektedir. Oluşan fark ise,

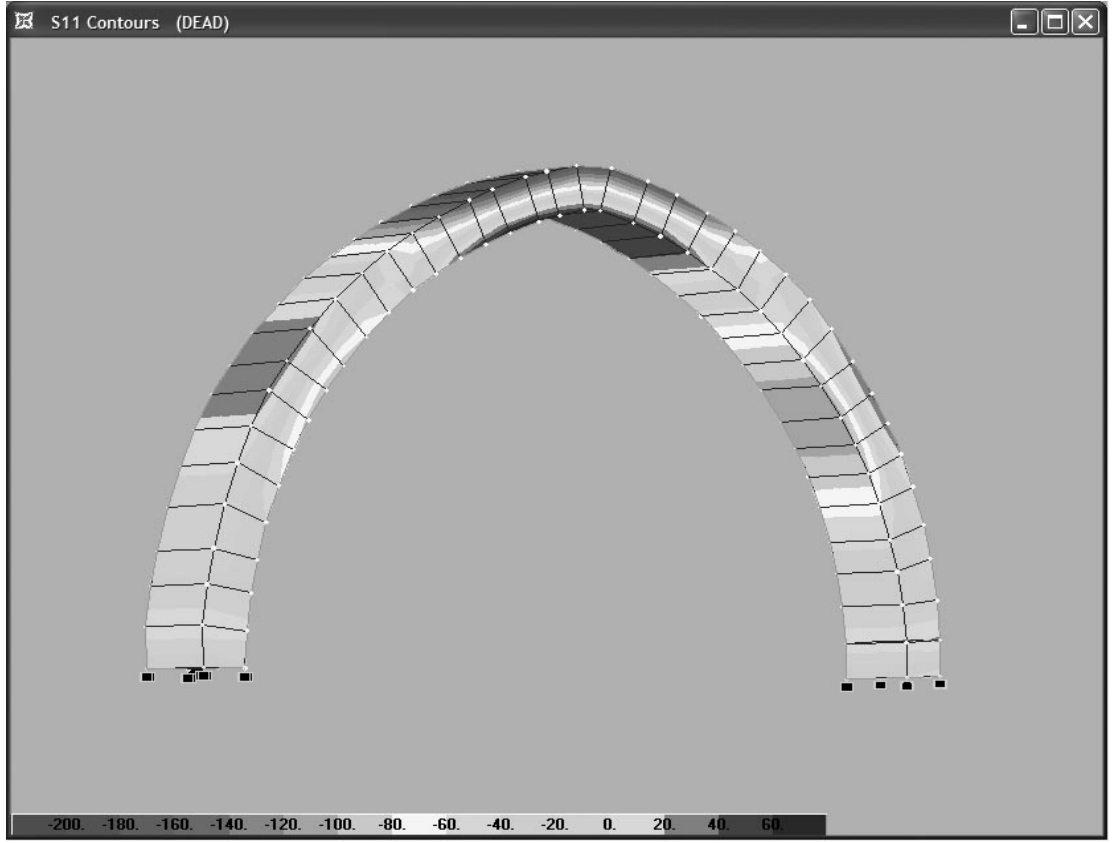
Modelin kontrolü, üzengi tepki kuvvetleri kıyaslanarak yapılmış ve grafiğe göre sağ mesnette, toplam 97 kN, diğer mesnette ise 109 kN tepki kuvvetleri bulunmuştur.

Şekil 7.20 : Katı elemanlar modeli kuvvet dağılımı
