**RESTORASYON ALANINDA KORUMA LABORATUVARININ ÖNEMİ
VE KORUMA LABORATUVAR ÇALIŞMALARININ ÖRNEK BİR YAPI
ÜZERİNDE DEĞERLENDİRİLMESİ**

YÜKSEK LİSANS TEZİ

**Nihan ÇETİNBAŞ ÇELİK
(502061218)**

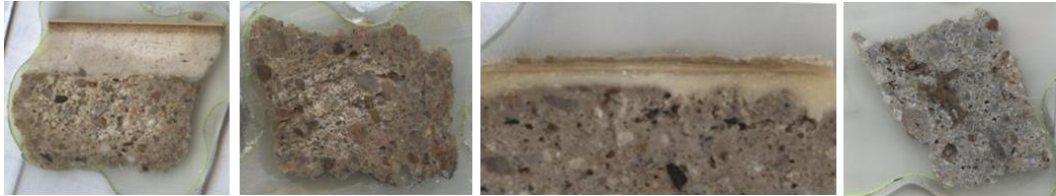
Sıva örnekleri deney sonuçları değerlendirildiğinde kaba sıvalar, dış sıvalar, iç sıvalar ve melez sıvalar olarak sınıflandırılabilir (Şekil 4.23). Kaba sıva örneklerinin büyük kısmı ise 50 ile 100 doz arası çimento katkılı melez sıva örnekleridir. Bu sıvaların alt tabakaları % 25-30 oranında kireç içeren 50 doz çimento takviyeli sıva örnekleridir. Agregaları 4mm elek altında kalan kara kumudur. Kaba sıva tabakası da olan bu alt tabaka üzerinde yukarıda açıklanan nefaset sıvası ile boya ve astar tabakaları gözlemlenmektedir.

Şekil 4.23 : Sırasıyla kaba, dış, iç ve melez sıva örnekleri.

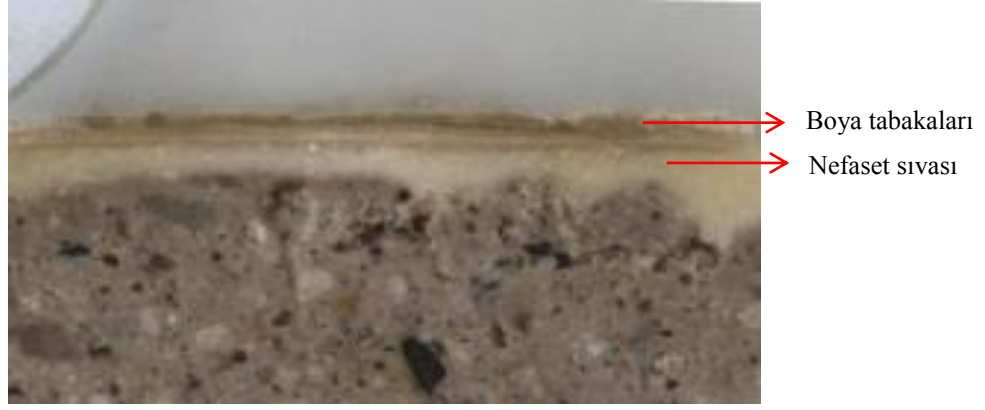
İç sıva örneklerine genel olarak bakıldığında kaba sıva tabakalarının üzerinde bir nefaset sıvası olduğu ve bu sıvanın agregata katkısız % 50 kaymak kireç ve % 50 alçı karışımından oluştuğu görülmektedir. Bu sıva tabakalarının üzerinde de birden fazla boya tabakası gözlemlenmiştir (Şekil 4.24).

Şekil 4.24 : İç sıvada nefaset sıvası ve boya tabakalarının kesiti.

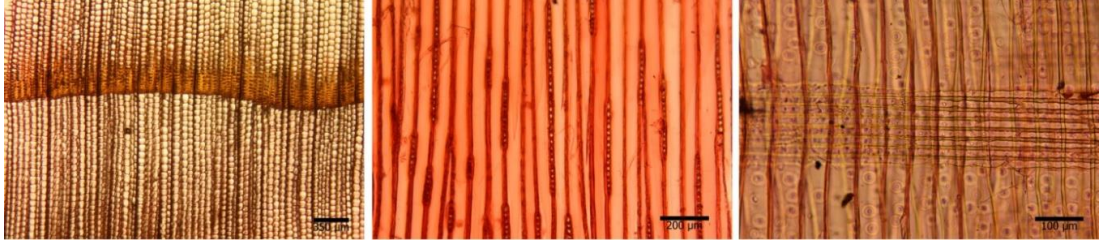
Şekil 4.26 : Döşeme örneğinin enine, teğet ve radial kesitlerinin mikroskobik görüntüsü.

1. katta oda döşeme kirişinden alınan örneğin yıllık halkaları belirgin, açık sarı renkli, üzerinde 2-3 mm çaplı uçma delikleri görülen, kübik çatlaklı, Gökmar cinsi ahşap malzeme olduğu tespit edilmiştir (Şekil 4.25, Şekil 4.26).

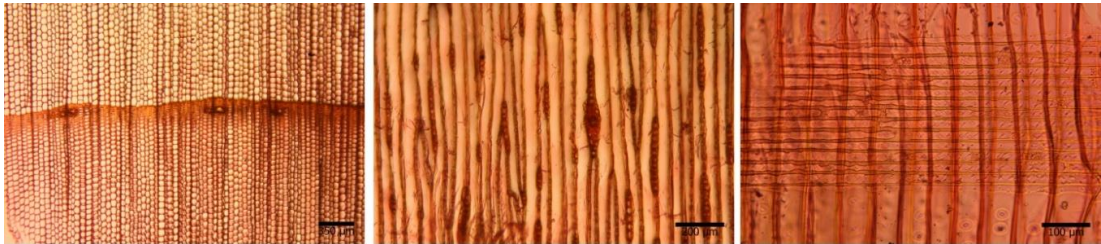
Şekil 4.28 : Ahşap çita örneğinin enine, teğet ve radyal kesitlerinin mikroskobik görüntüsü.

1. katta oda duvarı üzerindeki alçı motif altındaki çıttadan alınan örnek; yıllık halkaları belirgin, açık sarı renkli, yanmış, Ladin cinsi ahşap malzemedir (Şekil 4.27, Şekil 4.28).

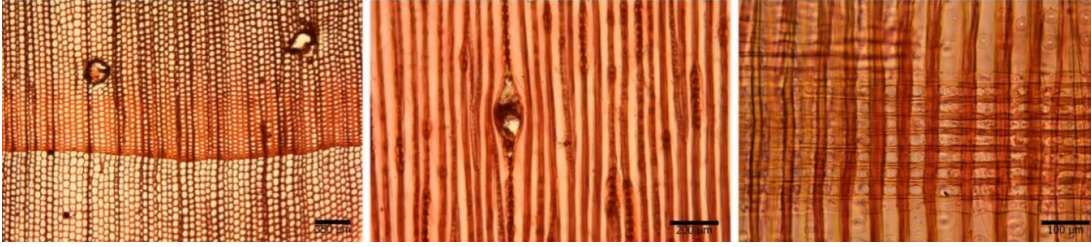
Şekil 4.30 : Bağdadi çıta örneğinin enine, teğet ve radyal kesitlerinin mikroskobik görüntüsü.

2. katta odanın tavan bağdadi çıttasından alınan örnek; yıllık halkaları belirgin, kübik çatlaklı, çürümüş Sarıçam cinsi ahşap malzemedir (Şekil 4.29, Şekil 4.30).

Niteliğini ve işlevini kaybetmiş (sağlamlaştırılması mümkün olmayan) kısımlar, sağlam bölgeye kadar kesilerek çıkartılmalı, özgün ahşap cinsi ile tümlenmelidir. Parça ekleme/tümlenme çalışmaları sırasında kullanılan ahşap malzemenin lif yönlerine dikkat edilmelidir. Yüzeyinde çatlak bulunan ahşap elemanlarda (özellikle

çatı katındaki kirişlerde), öncelikle çatlağın derinliği tespit edilmelidir. Oluşan çatlak nedeniyle, taşıyıcılık durumundan şüphe edilen yapı elemanları tahribatsız yöntemlerle test edilebilir.

Taşıyıcılık durumundan şüphe edilmeyen, sağlam ancak yüzeyinde çatlak oluşan yapı elemanlarında bu çatlakların, ahşap tozu (unu) ile %5`lik ve %15`lik akrilik emülsiyonun (Primal AC 33) karıştırılmasıyla hazırlanan macunla doldurularak sağlanlaştırılması uygun olur. Yeni kullanılacak tüm ahşap elemanların, vakumlu-basınçlı yöntem ile emprenye edilmiş olması önerilmektedir. Bu elemanlar ekstra veya 1. Sınıf keresteden üretilmiş olmalıdır.

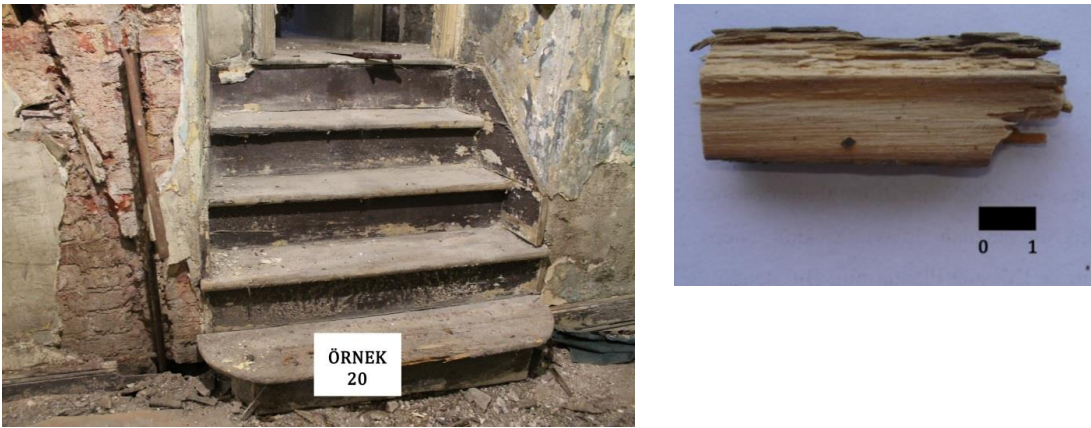
Şekil 4.31 : Merdiven basamağı örneğinin yakından görünüşü (sağda) ve yapıdan alındığı yer (solda).

2. katta koridorda bulunan merdiven basamağından alınan örnek; yıllık halkaları belirgin, açık sarı renkli, sert ve sağlam, Göknar cinsi ahşap malzemedir (Şekil 4.31, Şekil 4.32).

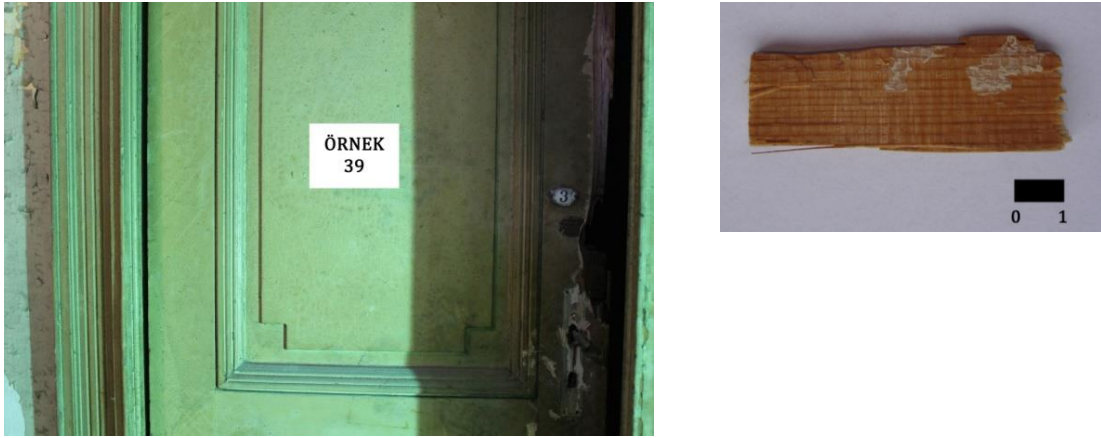
Şekil 4.33 : Kapı örneğinin yakından görünüşü (sağda) ve yapıdan alındığı yer (solda).

2. katın koridorunda bulunan kapı kanadından alınan örnek; yıllık halkaları belirgin, açık sarı renkli, üzerinde haki renkli boya tabakası bulunan, sert ve sağlam, Ladin cinsi ahşap malzemedir (Şekil 4.33, Şekil 4.34).

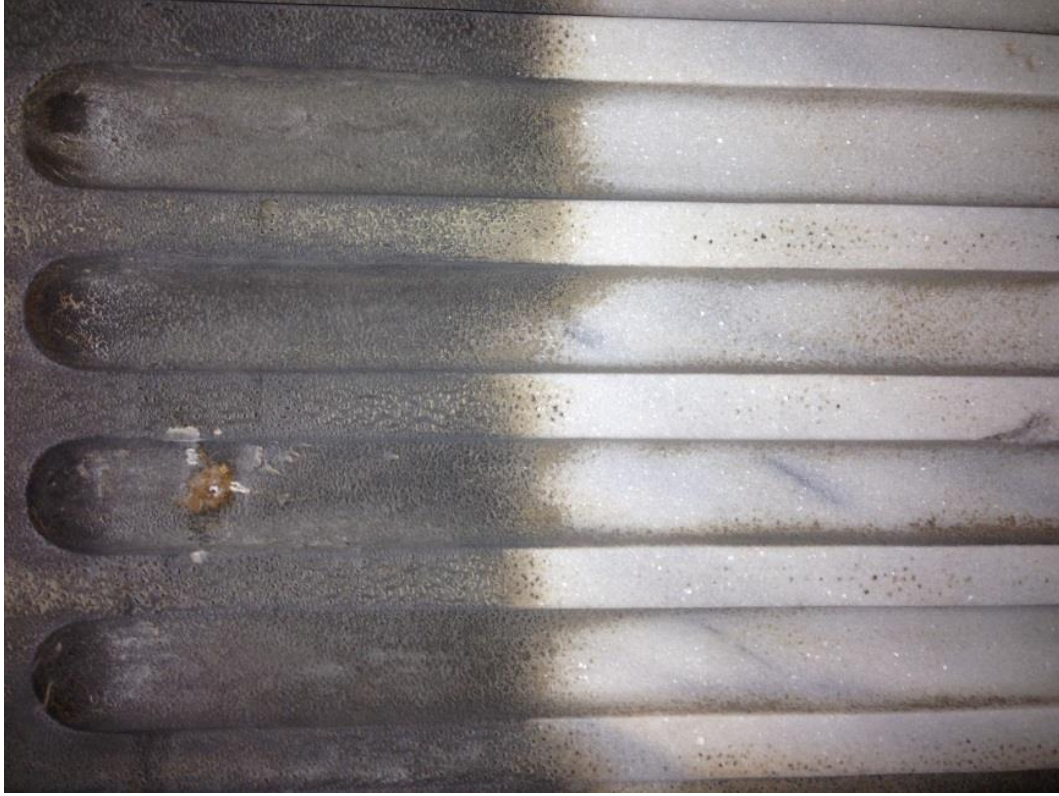
Şekil 4.35 : Mermer elemanlarda gerçekleştirilen temizlik uygulaması.

Serkl Doryan yapısının analiz sonuçlarına göre yapılan öneriler doğrultusunda uygulamalara başlanmıştır. Dış cephe temizliğinde alçıtaşı kabuk oluşumları ve birikinti kirliliklerin temizliği düşük basınçlı kontrollü kumlama ile mekanik olarak yapılmıştır. Kumlama için firma tarafından yapılan denemeler sonucu belirlenen basınç ve agrega türünün uygun olduğu görülmüştür (Şekil 4.35, Şekil 4.36).

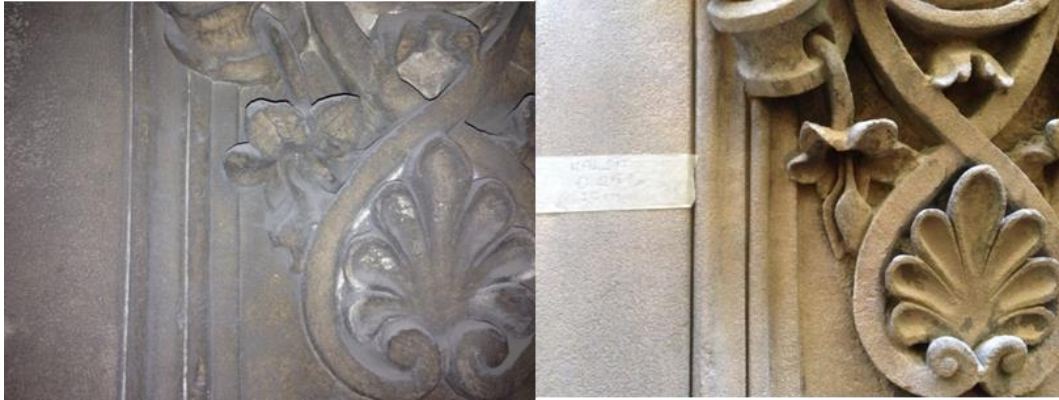
Şekil 4.36 : Yapının dış cephesinde gerçekleştirilen temizlik uygulamalarının öncesi ve sonrası.

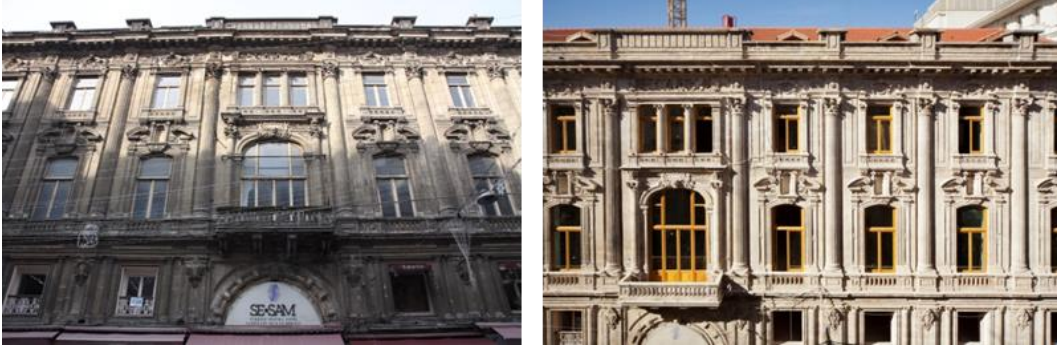
Şekil 4.39 : Ahşap doğramaların boya sökümü ve dış cephe uygulamalarından sonraki görünüm.

Ahşap yapı elemanlarının tümünde, malzeme üzerindeki boyanın niteliğini kaybetmesi sebebiyle boyaların sökümü yapılmıştır (Şekil 4.39).

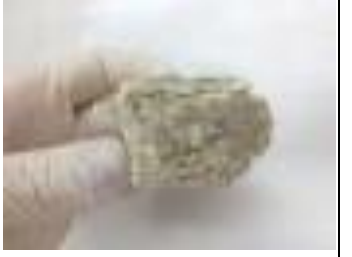
16	SIVA	3101	İki tabaka ve boya tabakasından oluşmaktadır. Üst katman alçı benzeri, alt katman ise krem renkli hamur içerisinde, 2mm boyutlu agregaların gözlemlendiği sıva tabakasıdır. Dayanımı yüksek seviyededir. Tuğla parçaları gözlemlenmiştir.

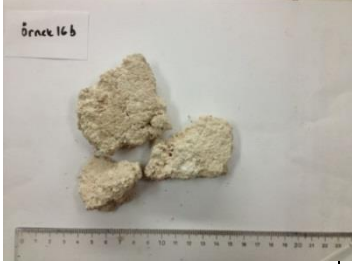
16h	HARÇ	3101	Krem renkli hamur içerisinde, 4mm boyutlu agregaların gözlemlendiği harçtır. Dayanımı orta seviyededir. Tuğla parçaları, kıtık ve cüruf gözlemlenmiştir.

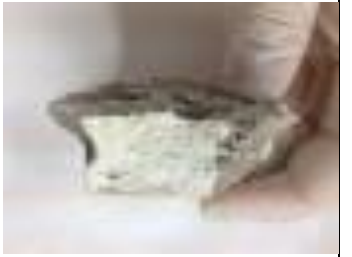
17	SIVA	3143	Tek tabakadan oluşmaktadır. Üzerinde boya tabakası mevcuttur. Gri renkli hamur içerisinde, 4mm boyutlu agregaların gözlemlendiği sıva tabakasıdır. Dayanımı yüksektir. Kirlilik tespit edilmiştir.

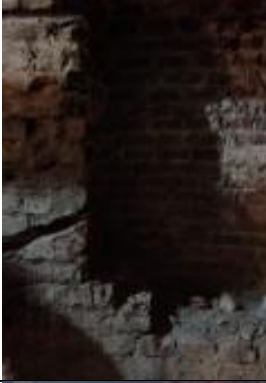
31	SIVA	D01ZK01	Tek tabakadan oluşmaktadır. Bej renkli hamur içerisinde, 2mm boyutlu agregaların gözlemlendiği sıva tabakasıdır. Dayanımı zayıf seviyededir.

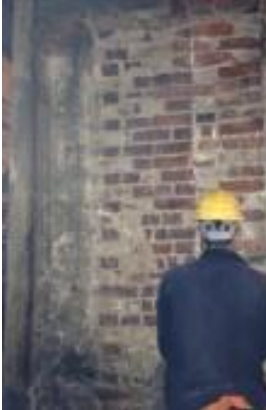
32	SIVA	D04 DÜKKAN DUVAR	Tek tabakadan oluşmaktadır. Krem renkli hamur içerisinde, 2mm boyutlu agregaların ve taş parçalarının gözlemlendiği sıva tabakasıdır. Dayanımı zayıf seviyededir.

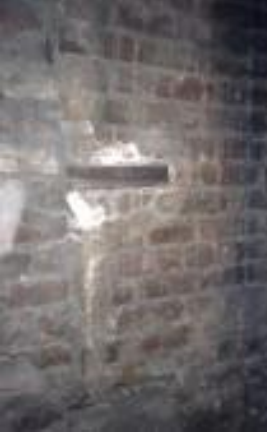
33	HARÇ	D05 DÜKKAN DUVAR HARÇ	Krem renkli hamur içerisinde, 4mm boyutlu agregaların ve saman parçalarının gözlemlendiği harçtır. Dayanımı orta seviyededir.

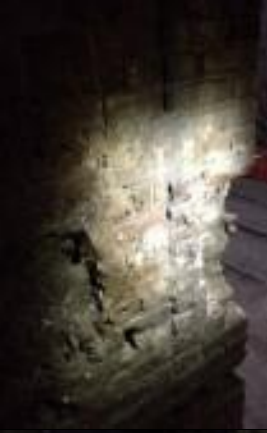
34	HARÇ	D10 DÜKKAN DUVAR HARÇ	Gri renkli hamur içerisinde, 4mm boyutlu agregaların ve deniz kabuklarının gözlemlendiği harçtır. Dayanımı zayıf seviyededir.

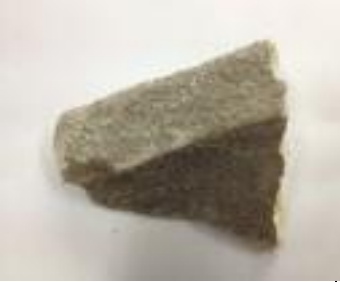
38	TAŞ	DIŞ CEPHE SÜTUN BAŞLIĞI	Munsell Color Chart 10YR 8/2 Dağılgan yapıda, yüzeyinde kir tabakasının tespit edildiği doğal taş örneğidir.		
39	TAŞ	DIŞ CEPHE TAŞ	Munsell Color Chart 10YR 8/2 Dağılgan yapıda, yüzeyinde kir tabakasının tespit edildiği doğal taş örneğidir.

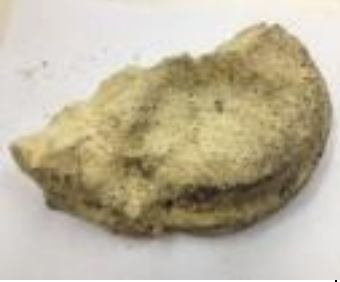
40	TAŞ	DIŞ CEPHE TAŞ	Munsell Color Chart 10YR 8/2 Dağılgan yapıda, yüzeyinde kir tabakasının tespit edildiği doğal taş örneğidir.

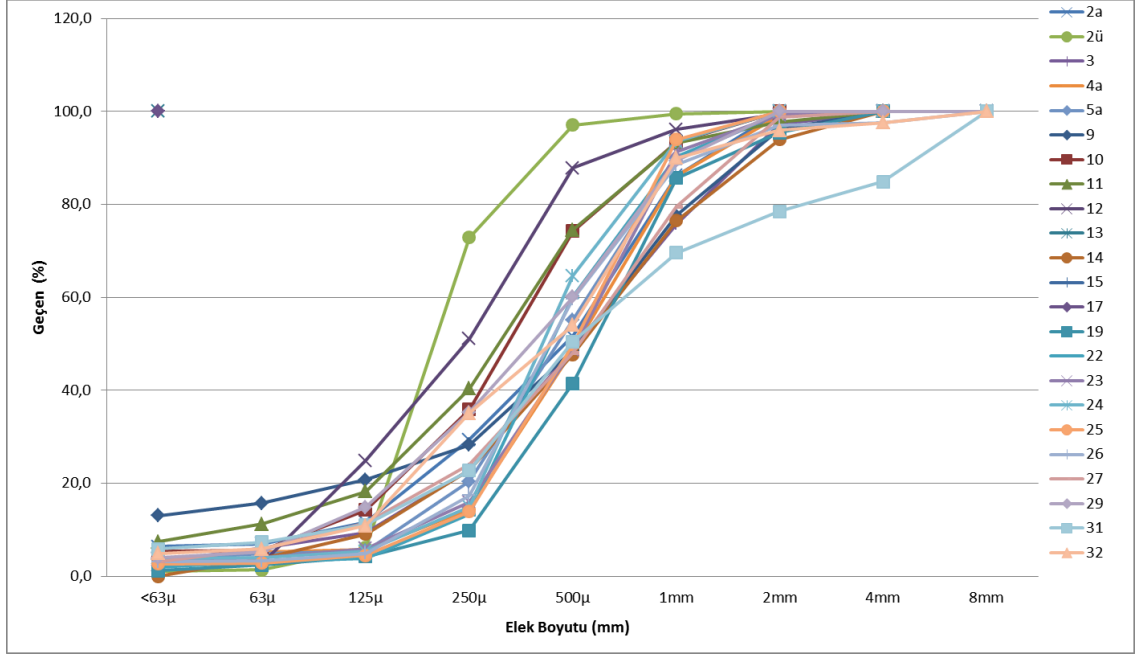
Sıva örneklerinin agregata boyut dağılım eğrileri incelendiğinde, sıvaların çoğunda agregata boyut dağılımı ideal eğriler ile uygunluk gösterdiği görülmektedir (Şekil C.1). Ancak alçı katkılı sıva tabakalarında ve çatı katındaki bağdadi çıtaları üzerindeki sıva katmanlarında ince agregalarda yığılma olduğu ve ideal dağılımdan sapmalar olduğu görülmektedir (Şekil C.1).

Şekil C.1 : Sıva örneklerinin agrega boyut dağılımı eğrileri.
