**İSHAK PAŞA HAMAMI**  
**RESTORASYON PROJESİ**

**YÜKSEK LİSANS TEZİ**

**Mim. Mehmet ERDAL**

**HAZİRAN 1992**

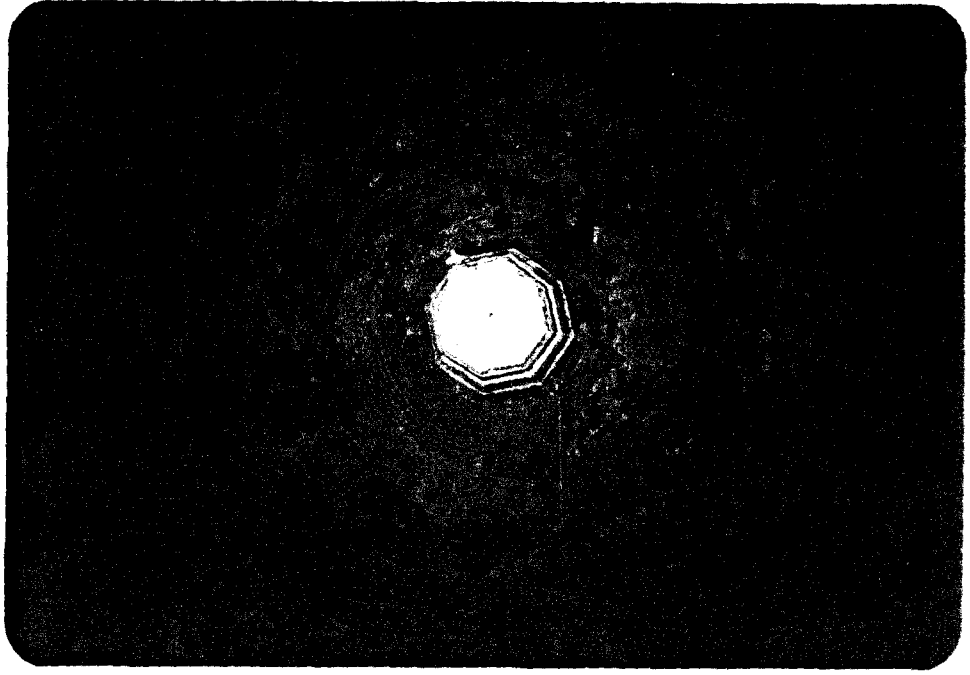
Foto 21. Soyunmalık Kubbesi

Örtülerdeki koruyucu malzeme olarak kurşun kullanıldığı, soyunmalık kubbesindeki kurşun tespit çivilerinden anlaşılmaktadır (Foto 21).

Ayrıca, soyunmalık kubbesindeki aydınlık feneri ve ı-lıklık, sıcaklık ana mekanı kubbelerindeki portland çimen-tolu sıvalar temizlenmelidir (Foto 21 ; 68).

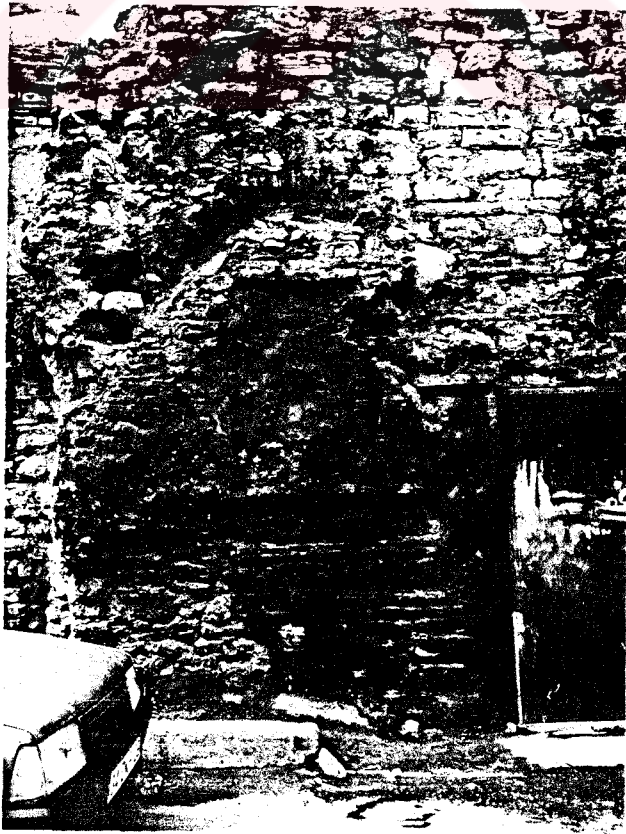
Foto 38. Ilıklık-Hela Kapısı

Ilıklık-halvet kapısının restitüsyonu mevcut izlerden yararlanılarak yapıldı (Foto 38). Soyunmalık güneydoğu cephesindeki kapı haline getirilmiş olan pencerenin restitüsyonunda aynı cephedeki diğer birinci kat pencerelerinden yararlanıldı (Foto 62 ). Pencerenin kemeri mevcut olduğundan, 130cm genişliğindeki pencerenin alt hizası -0.65 kotuna gelecek şekilde bir pencere boşluğu olmalıdır. Pencerelerin söveleri ve kemer aynaları yerinde olmadığından, restitüsyon için İshak Paşa camisinin birinci sıra pencerelerinden ve izlerden yararlanıldı (Foto 107; Şekil 6.11).

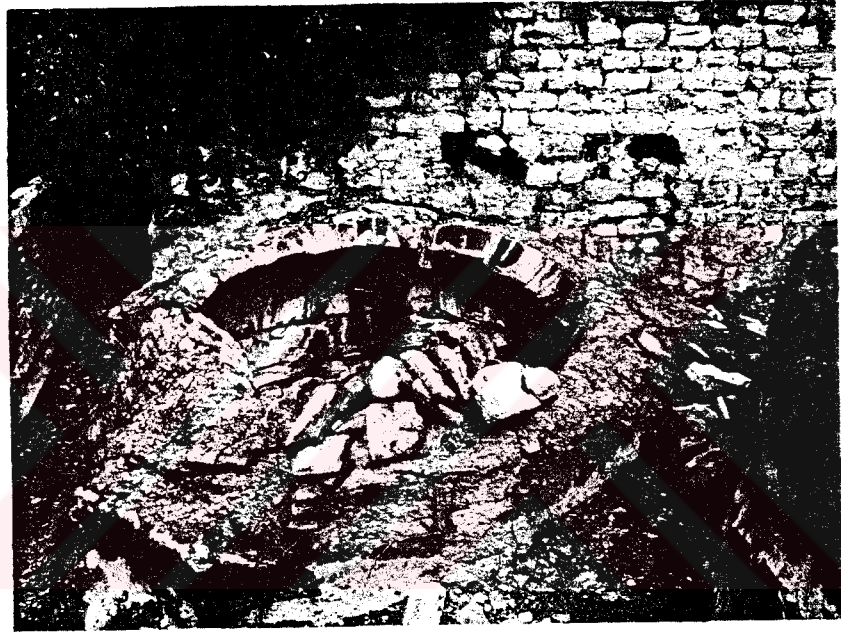
Foto 46. Bat, Köşe Hücresi Kubbe Kalıntısı

Kuzey ve batı köşe halvet hücrelerine ait kubbelerin fil gözleri, kalan izlere göre tamamlanmıştır. Kubbe kalıntılarında ilk sıra fil gözlerinin beş adet olduğu görülmektedir (Şekil 3.3 ; Foto 46 ; 98). Yıkılmış olan üst kısımdaki fil gözlerinin restitüsyonu ise Hocapaşa hamamı erkekler kısmı doğu köşesi halvet hücresinin kubbesindeki fil gözlerinden yararlanılarak yapılmıştır (Şekil 6.4 ; 6;17 ; Foto 102).

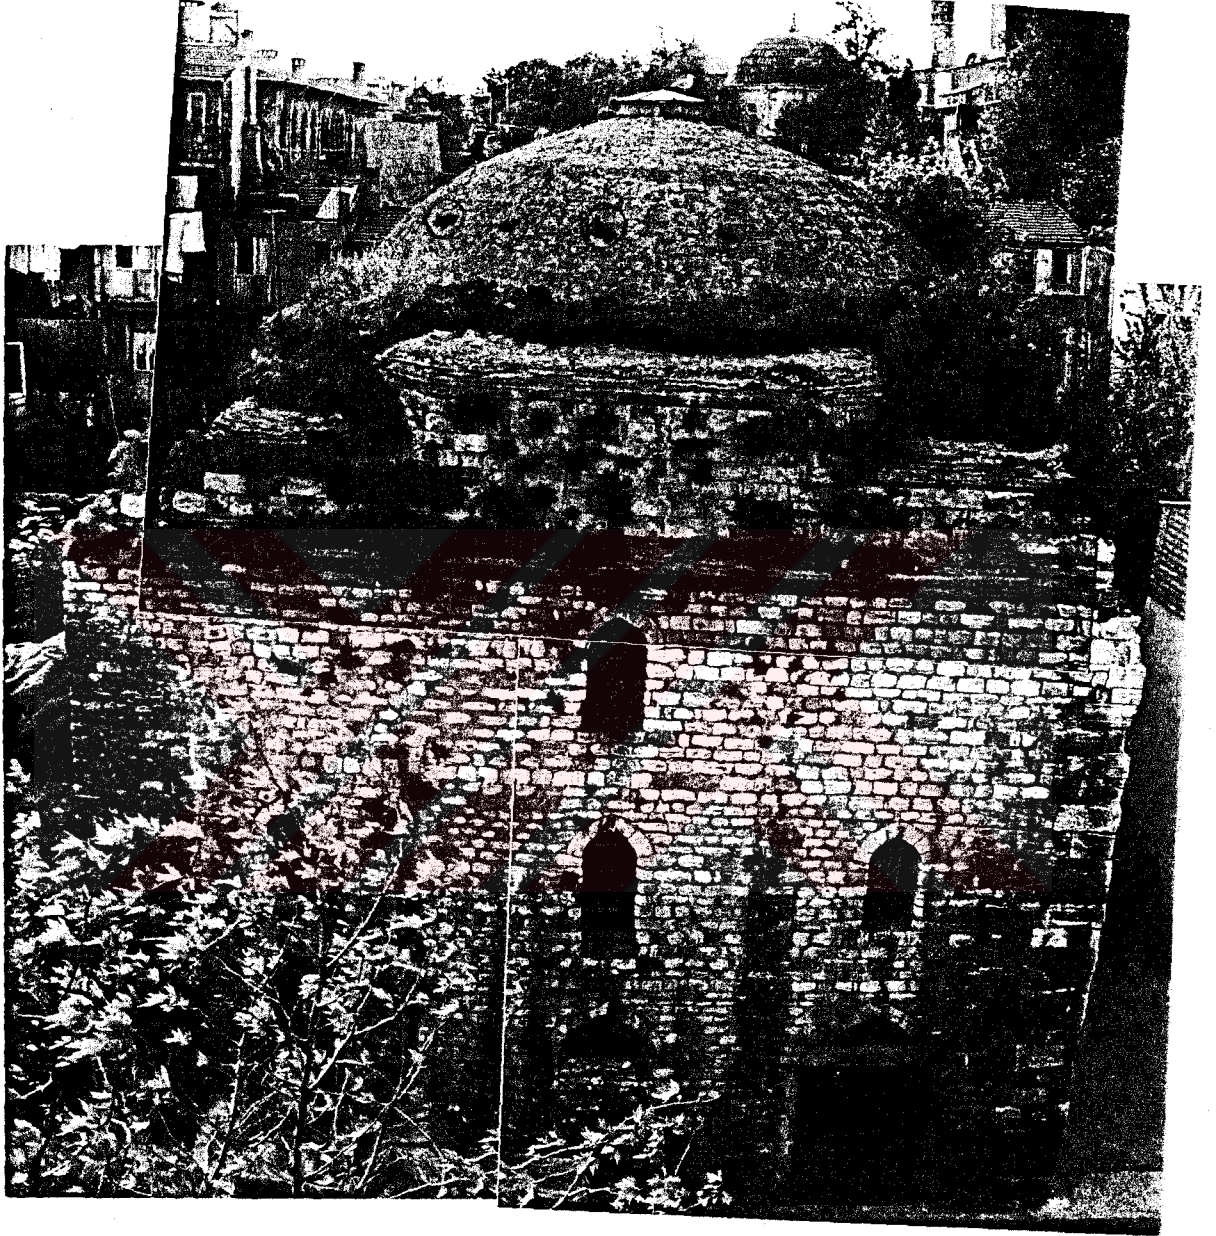
Foto 62. Soyunmalık Güneydoğu Cephesi

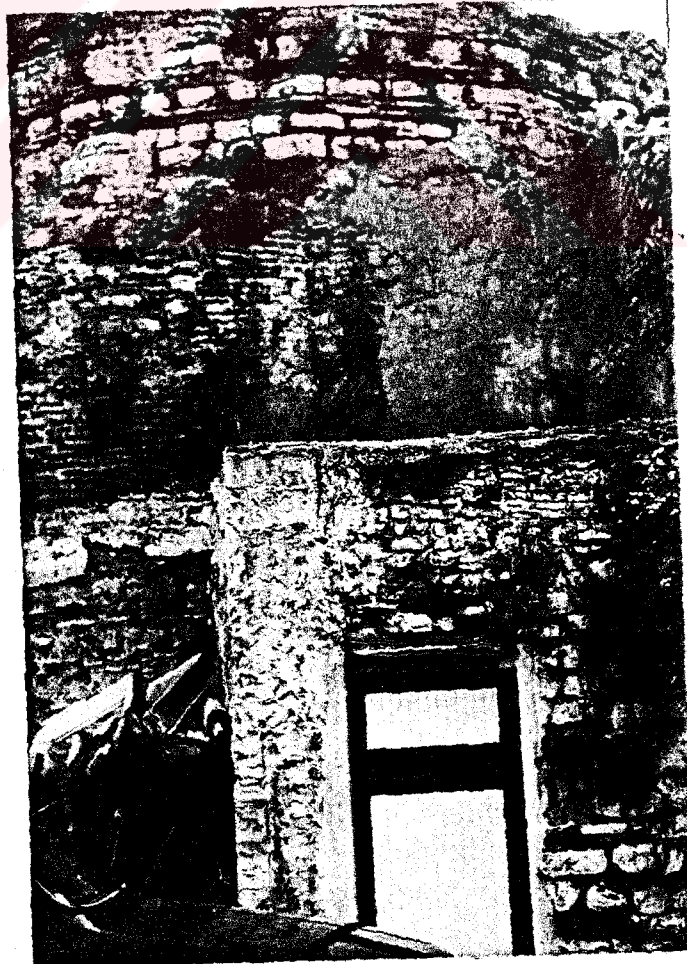
Foto 66. Ek Baraka

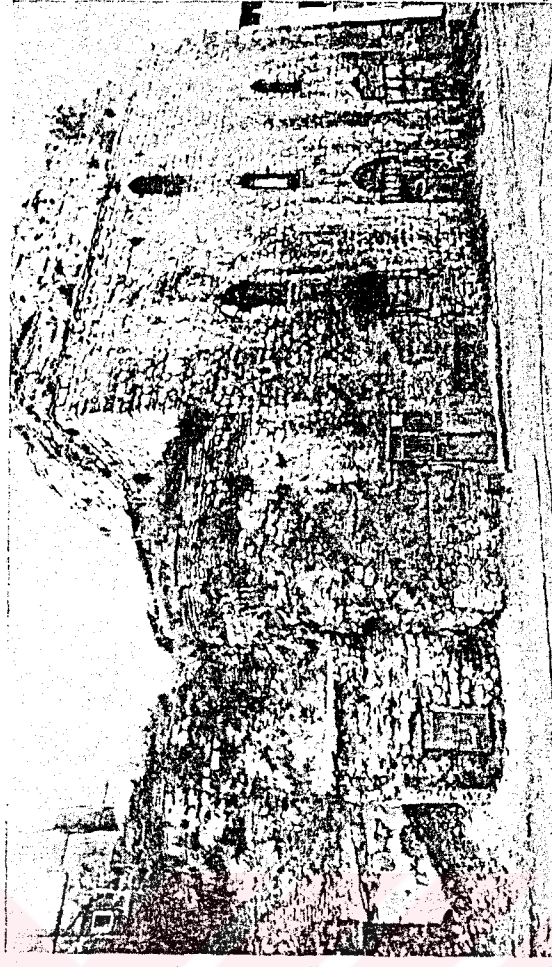
670. R. : Bâb-ı Hümayûn yakınında Sadr-ı a'zam İshak bin İbrâhîm Paşa  
Hamamı 1970'deki hâli

Foto 67. Hamamın Güneydoğu Cephesinin 1950'deki ve  
1970'deki Hali (E. H. Ayverdi)

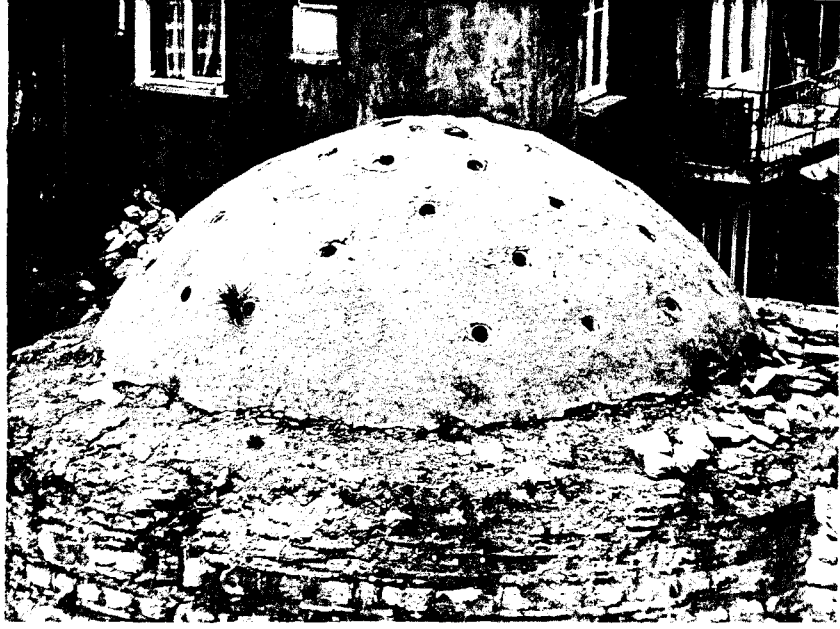
Yarım daire kesitli olan ılıkılık kubbesinin çapı 3.52 m.dir. 6.50 m çapındaki yarım daire kesitli olan sıcaklık kubbesi dıştan 110 cm. kalınlıkta 85 cm. yüksekliğindeki daire planlı bir kasnak ile çevrelenmiştir (Foto 68 ; 89).

örtülerin malzemesi tuğladır ve bağlayıcı olarak horasan harcı kullanılmıştır (Foto 21 ; 46 ; 47 ; 49 ; 95). Kubbelelerde kullanılan tuğla boyutları 27.5 x 27.5 x 3.5 cm ve 27.5 cm x 13.5 cm x 3.5 cm.dir (Foto 96). Derz kalınlığı 2.5 cm.dir. Yıldız tonozda ve yivli yarım kubbelerde malzeme boyutları ölçülememiştir. Sıcaklık ve ılıklik mekanlarındaki fil gözlerinde iç çapı 15 cm, uzunluğu 17 cm, et kalınlığı 2 cm. olan pişmiş toprak künklere rastlanmıştır (Foto 68 ; Şekil 3.9).

Foto 68. Sıcaklık Merkezi Kubbesi ve Kasnağı

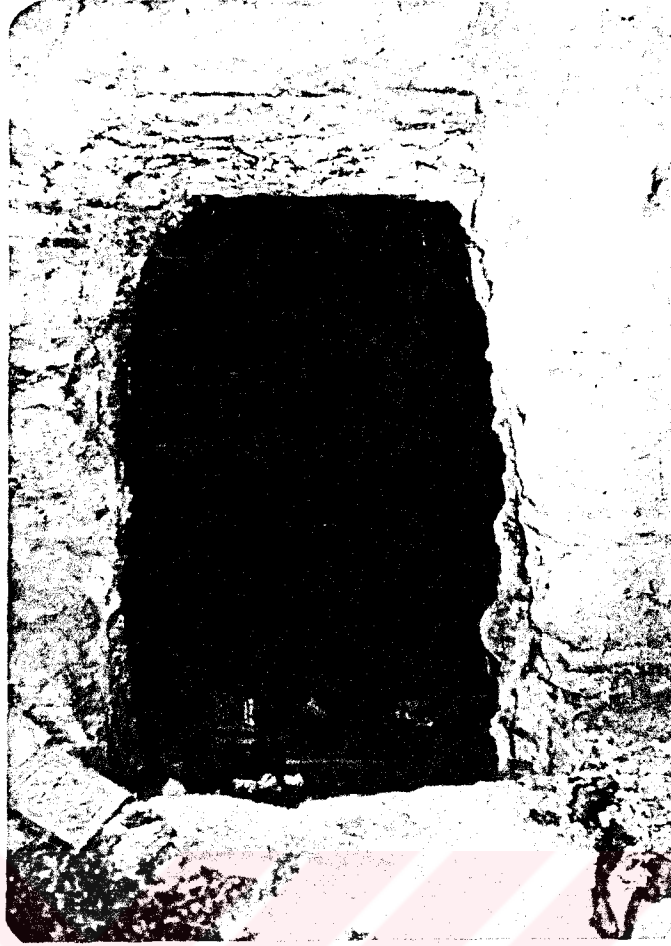
Foto 70. Sıcaklık Güneydoğu Duvarında Sonradan Açılmış Kapı

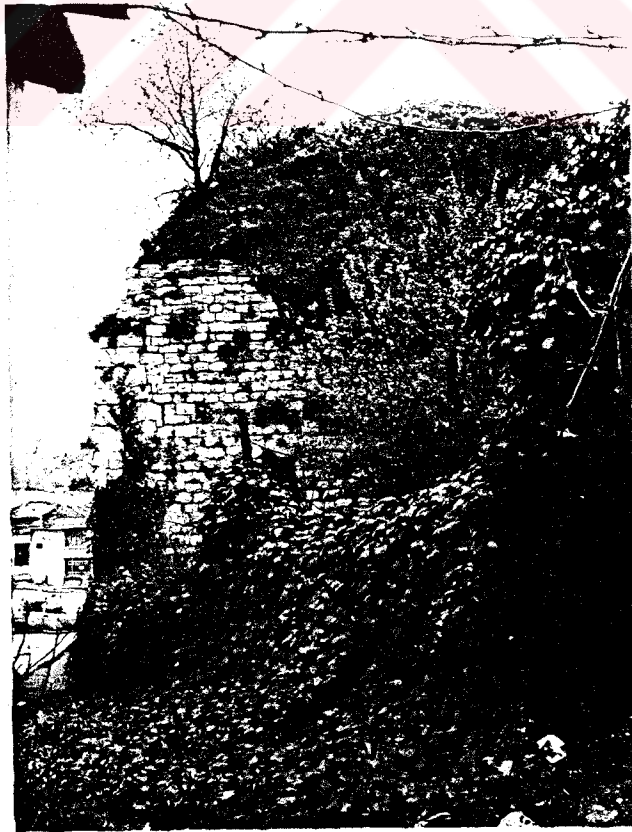
Foto 71. Kuzeybatı Cephesi

#### KUZEYBATI CEPHESİ (Pafta 9 ; Foto 71)

Hamamda büyük bir temizlik yapılması gerekmektedir. Mekanların çoğunda özellikle sıcaklık mekanında birikmiş olan çöp ve pislikler atılarak zemin ortaya çıkarılmalıdır. Kuzeybatı cephesi önündeki +3.51 kotuna kadar yükselmiş olan zeminin hafriyatı yapılarak birinci kat pencereleri de ortaya çıkarılmalıdır (Foto 71). Aynı cephedeki sarmaşıklar da temizlenmelidir. Soyunmalık kubbesinde ve tromp üstü üçgen dolgularında büyümüş olan ağaç ve otlar temizlenmeli, tüm cephe ve örtüler bitkilere karşı ilaçlanmalıdır.

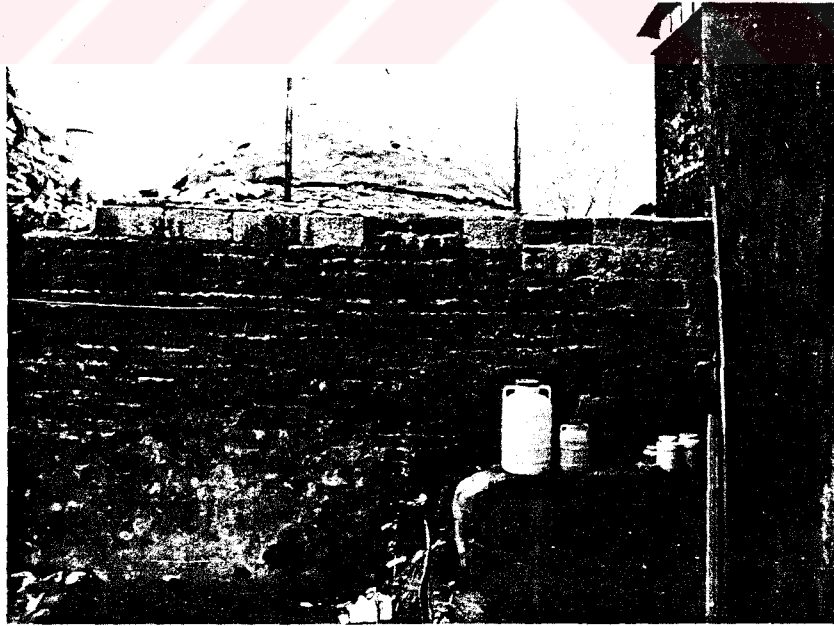
Foto 75. Sıcaklık Kuzeybatı Duvarı Önünü Kapanan Komşu Parselin Tuğla Duvarı

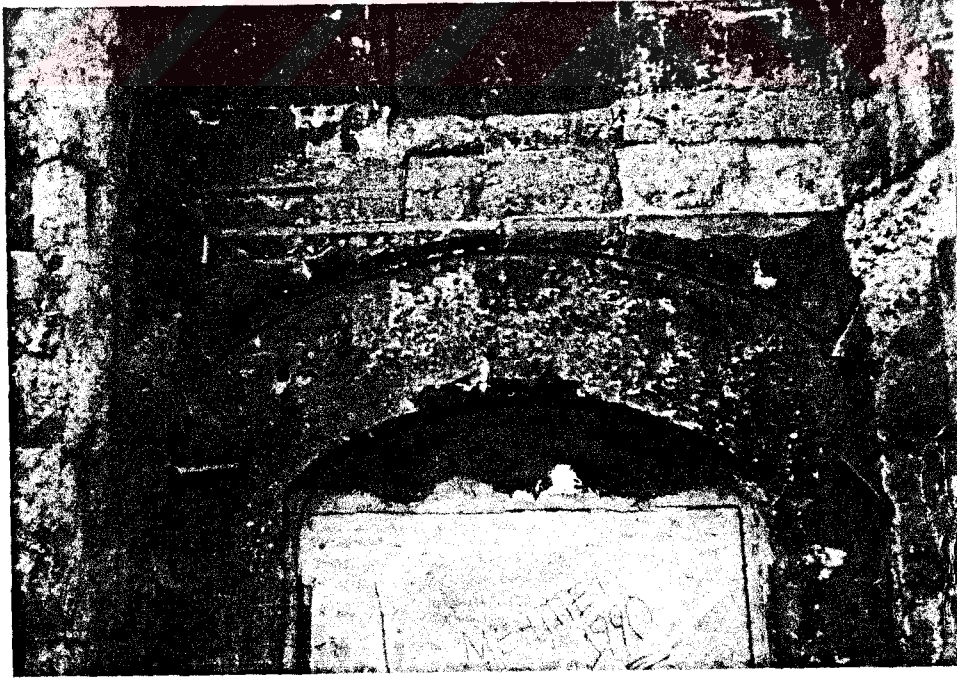
Portal kemeri kesme taş (tebeşirli kumlu kalker) dir [42]. Taşların ortalama boyutları 23 cm.dir. Kemer sırtı 47 cm.dir. Portal kapısı kemeri kristalli marmara mermerindendir. Ortada geçmeli bir kilit taşı vardır (Foto 81). Kemer alını 35 cm, kemer sırtı 30 cm. dir. Soyunmalık giriş kapısındaki mermer kemerden sonra tuğla ışınsal olarak örülmüş dairesel kemerin sırtı 65 cm.dir. Tuğla boyutları 4 cm x 27.5 cm, derzleri 3 - 3.5 cm. dir (Foto 82). Soyunmalık duvarlarının akslarında bulunan nişlerin, ikinci kat pencere üstlerinin 9 cm. yukarısında biten S egrilerinden oluşan kemerlerinin malzemesi de tuğladır. Kemer alını en dar yerinde 42cm. en geniş yerinde 73 cm. dir. Tuğla boyutu 37 x 4 cm. dir. Kemer

Foto 81. Anan kapı Mermer Basık Kemerı

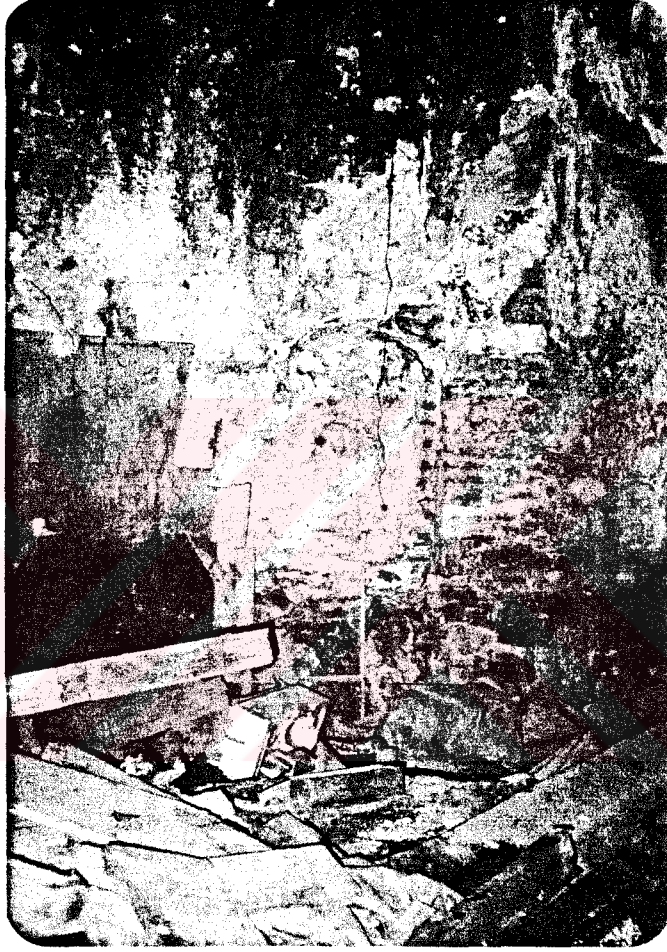
Kapı ve pencere restitüsyonunda yapıdaki mevcut izlerden ve aynı dönem hamamlarından yararlanılmıştır. Yıkılmış olan güney köşesi halvet hücresi kapısının restitüsyonu için duvardaki kapı izinden ve diğer halvet hücresi kapılarından yararlanıldı (Foto 84.a; 85).

Foto 84.a. Güney Köşesi Halvet Hücresi Kapı İzi

Soyunmalık mekanındaki ek ahşap döşeme, briket duvar, ılıklikteki ek ahşap döşeme kaldırılmalı, pencere boşluklarındaki taş dolgular temizlenmelidir (Foto 55; 56; 55). Sıcaklık mekanındaki yıkılmış güneydoğu eyvanı önüne örülmüş duvar ve önündeki baraka (Foto 41) kaldırılmalı, güney köşe hücresi içi doldurulmuş kapısı açılmalıdır (Foto 84.a).

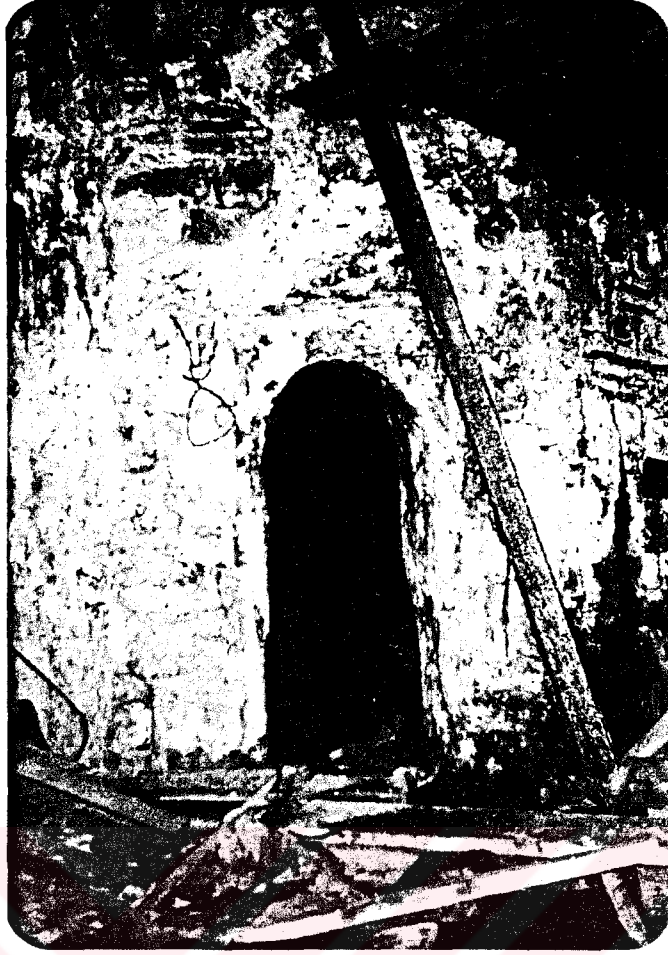
Foto 85. Batı Köşesi Halvet Hücresi Kapısı

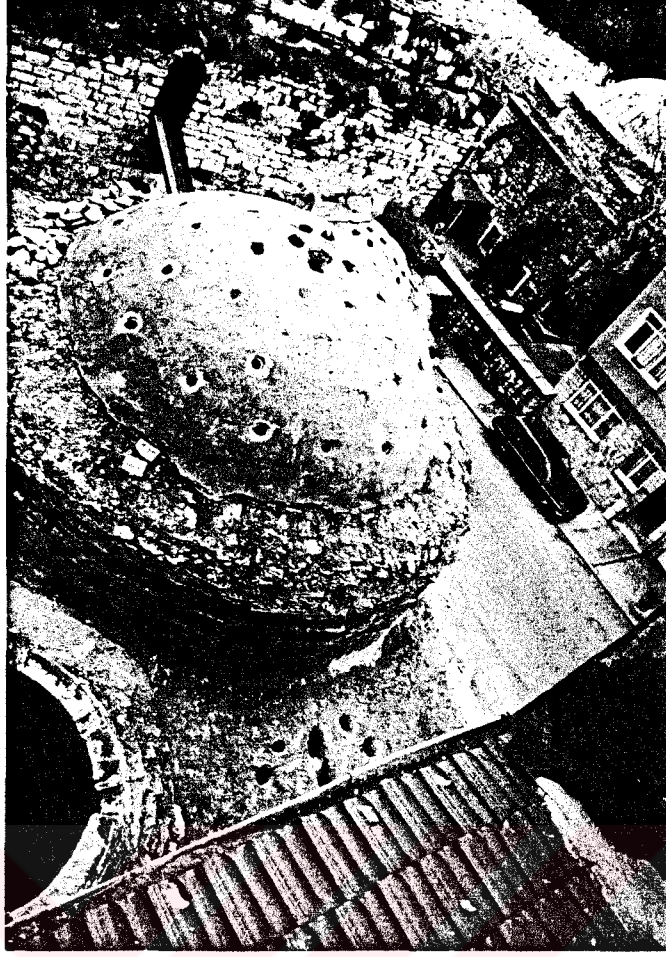
Foto 89. Sıcaklık Kubbesi Kasnağı

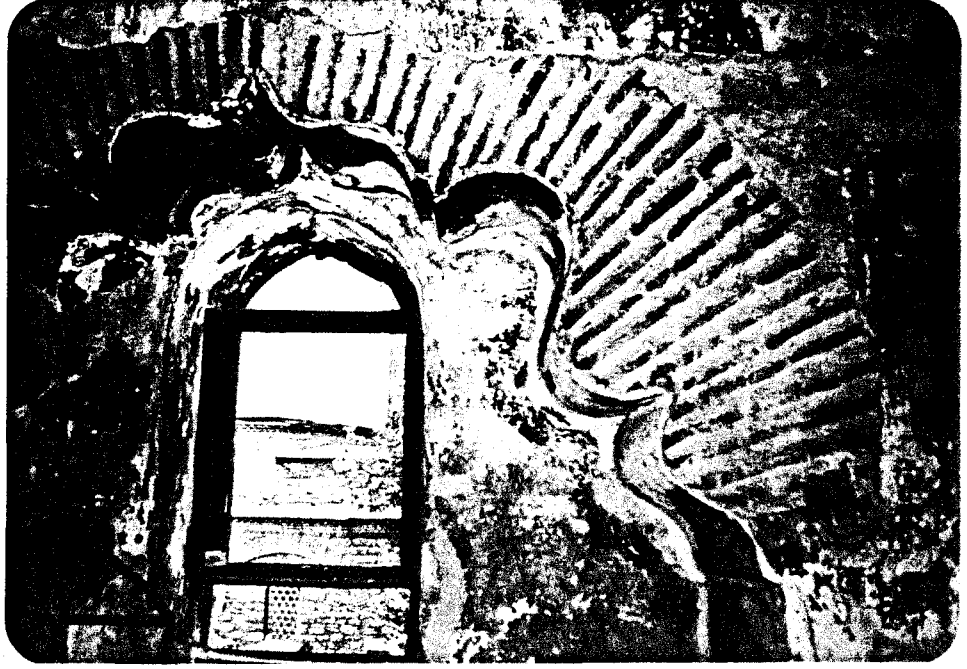
karnına doğru incelen horasan harcı bağlayıcısı, kalın yerinde 7 cm. ince yerinde 3.5 cm.dir (Foto 91).

Foto 91. "S" Egrili Kemerin Tuğlaları

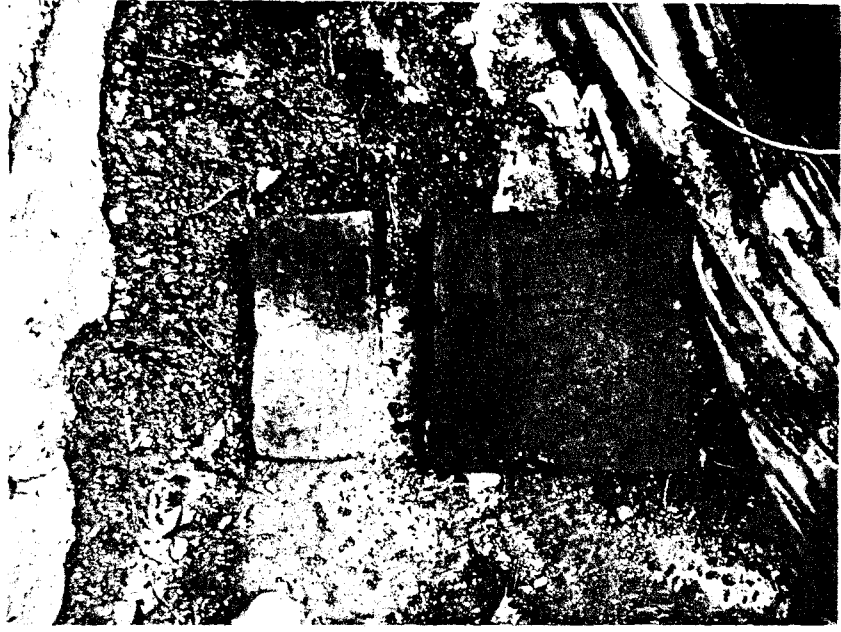
Foto 96. Kubbe Tuğlaları

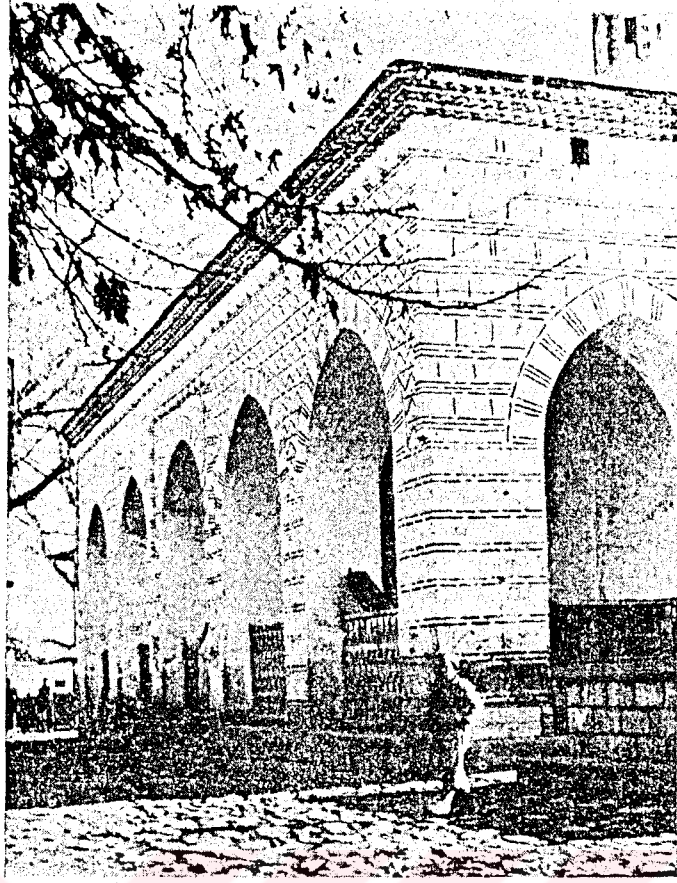
Kubbe kasnağında ve tromp üstü dolgularının oluşturduğu kasnaktaki üçgenlerin kirpi saçaklarının restitüsyonu Hocapaşa hamamının kirpi saçaklarından yararlanılarak yapılmıştır (Şekil 6.16; Foto 101). Yalnız farklı olan taraf Hocapaşa hamamında beş sıra tuğla dizisi ile ikili kirpi saçak oluşturulmuştur; İshak Paşa hamamında ise sekiz sıra tuğla dizisi kalıntısından yola çıkılarak üçlü kirpi saçak olarak yapılmıştır. İnegöl'deki İshak Paşa camisi de 3'lü kirpi saçaklıdır (Foto 100).

Foto 100. İnegöl'de İshak Paşa Caminin Üçlü  
Kirpi Saçağı

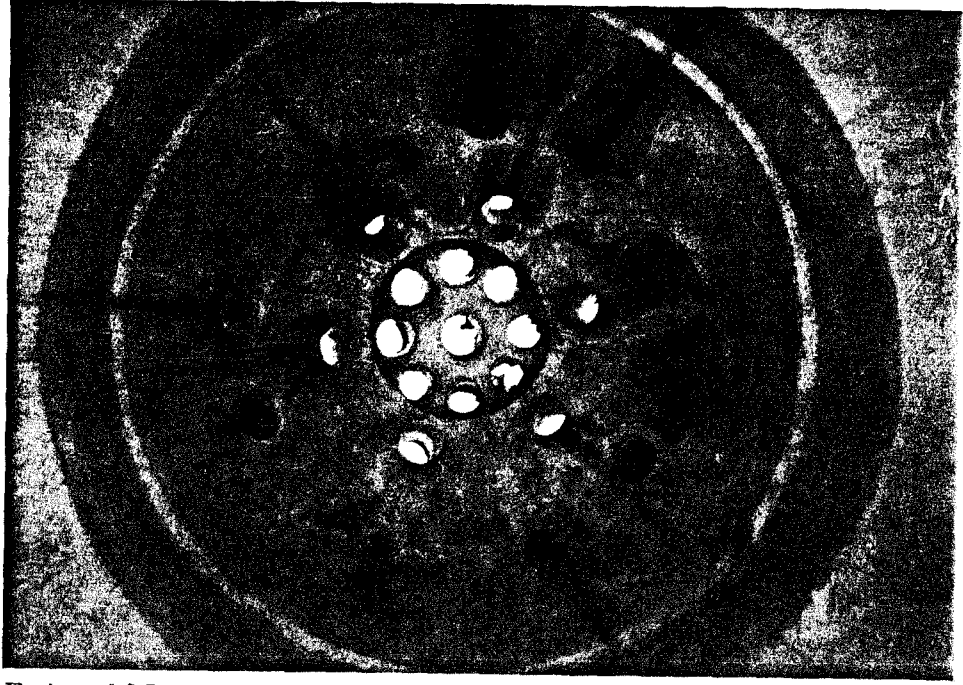
Kuzey ve batı köşe halvet hücrelerinin kubbelerinin yıkılmış olan üst kısımları (Şekil 3.3 ; Pafta 4) aynı dönem hamamı olan Hocapaşa hamamı erkekler bölümü doğu köşe halvet hücresi kubbesinden yararlanılarak (Foto 102) tamamlandı (Şekil 6.4 ; Pafta 19). Güney köşe halvet hücresinin kubbe ve kasnağı, kuzey ve batı köşe halvet hücrelerinin kubbe ve kasnaklarından yararlanılarak çizildi. (Foto 47 ; 98)

Foto 102. Hocapaşa Hamamı Erkekler Bölümü  
Doğu Köşe Hücresi ve Kubbesi

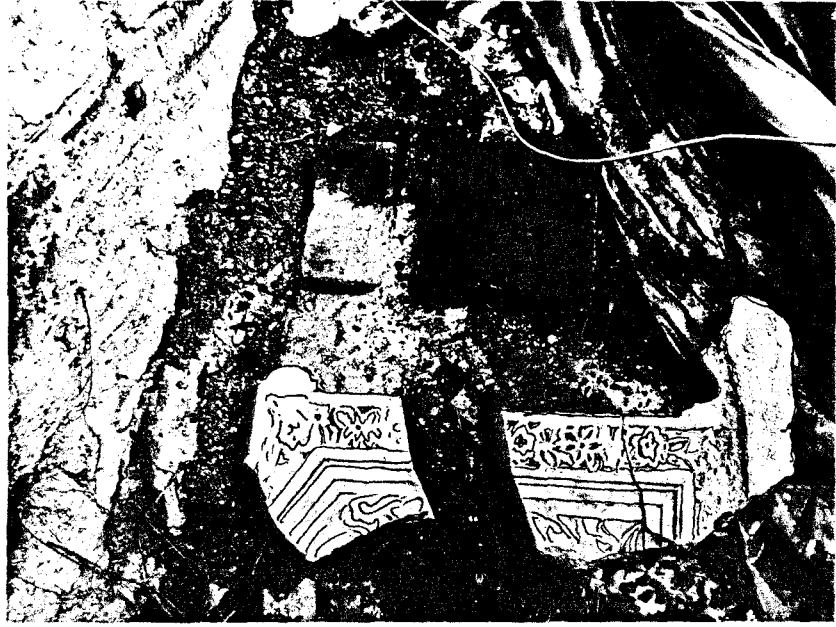
Foto 105.a. İshak Paşa Hamamının Sıcaklık Örtüsü Üzerinde  
Bulunan Seki Mermer Korkulugu Parçaları

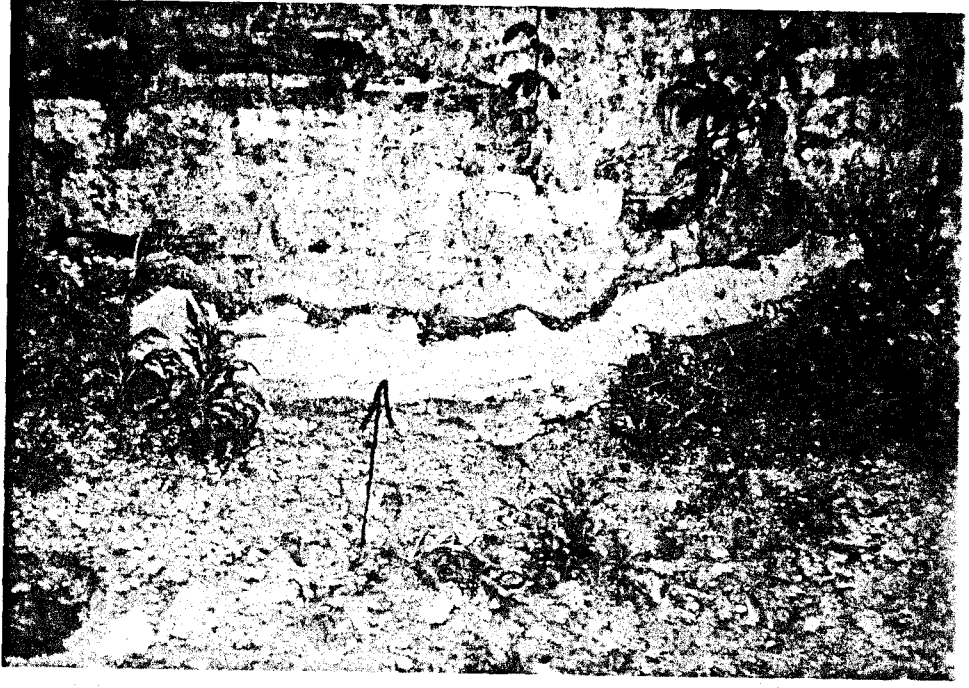
örtü koruyucu malzemesi olarak yassı kiremite hiç rastlanmamıştır. Sıcaklık örtüsünde kurşun altı dolgu malzemesi zannettiğimiz harçlara rastlanmıştır (Foto 106). Örtülerin hepsinde, koruyucu malzemenin kurşun olduğu kabul edilerek restitüsyonu yapılmıştır.

Foto 106. Pürüzsüz Yüzeyli Horasan Harcı

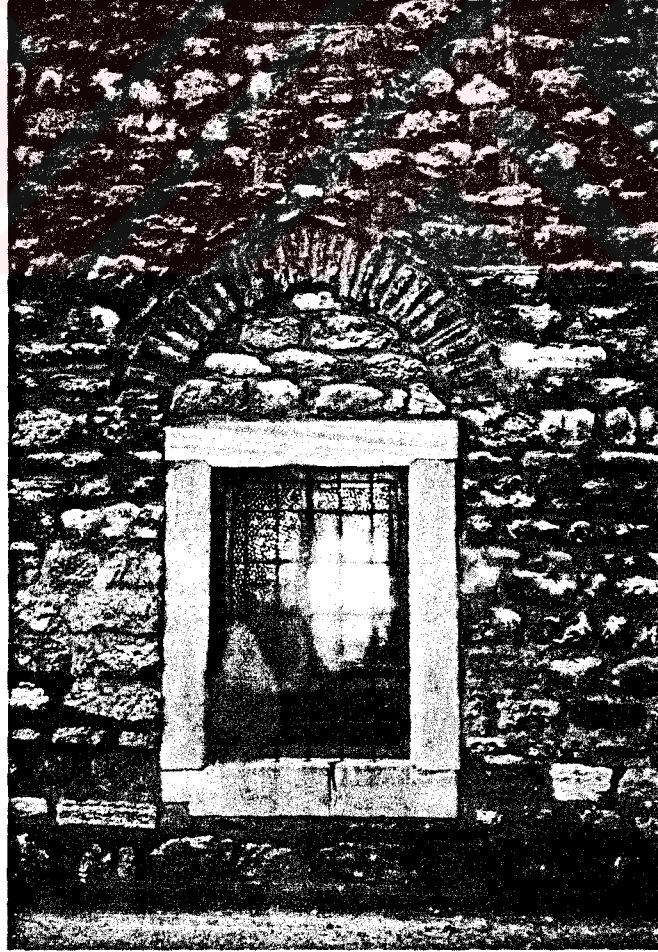
Foto 107. İshak Paşa Camiinin I. Sıra Penceresi

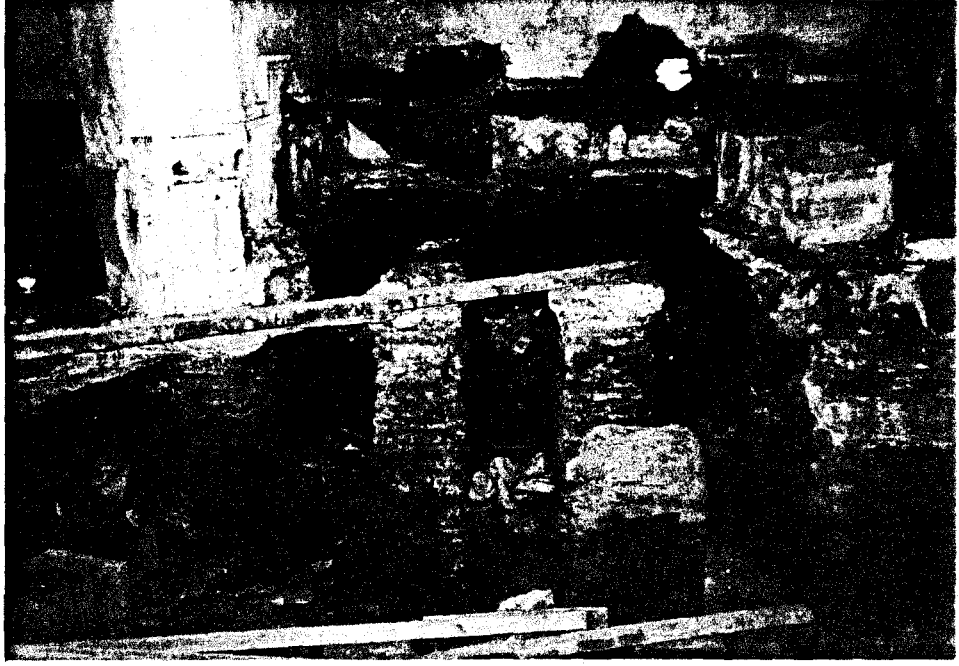
Kurnalara ait hiçbir iz kalmamıştır. Kurna restitüsyonlarında ise Hocapaşa hamamında mevcut olan klasik kurnalardan yararlanıldı (Şekil 6.10; Foto 108; 109; 110 ;111).

Foto 108. Hocapaşa Hamamı Kurnaları

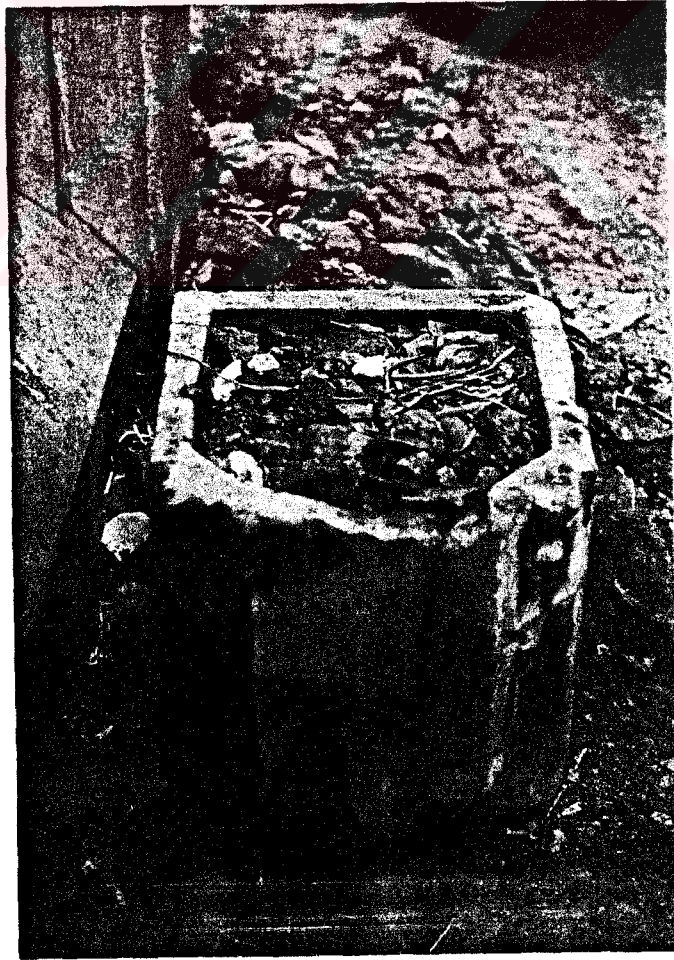
Foto 109. Hocapaşa Hamamından Kurna

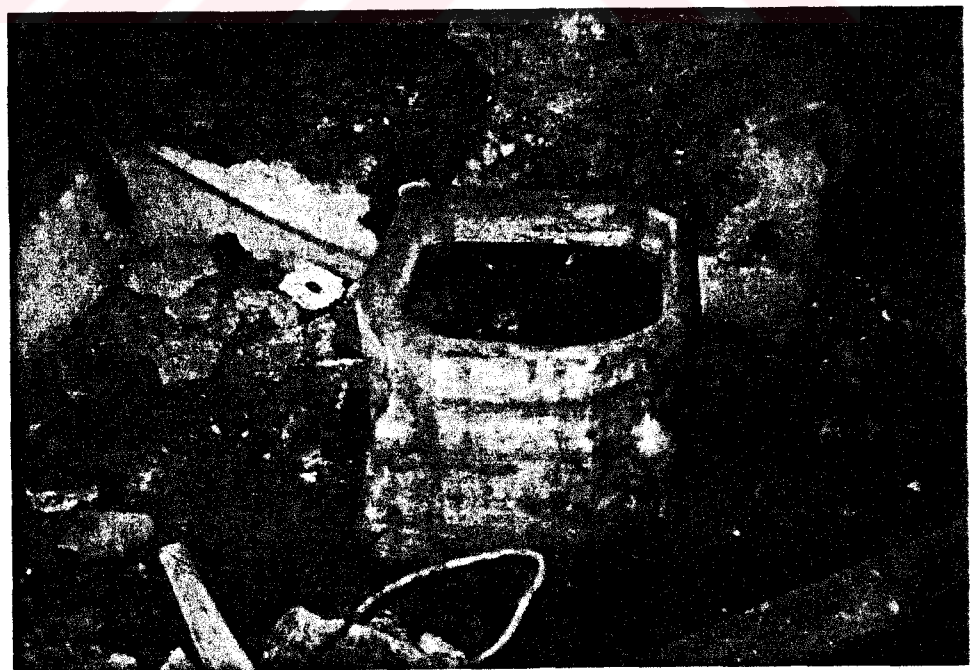
Foto 111. Hocapaşa Hamamından Kurna
