**ESNEK YOL ÜSTYAPISINDA OLUŞAN  
BOZULMALAR VE DEĞERLENDİRMESİ**

**YÜKSEK LİSANS TEZİ  
Erkan HANLI  
(501051417)**

**Anabilim Dalı : İnşaat Mühendisliği**

**Programı : Ulaştırma Mühendisliği**

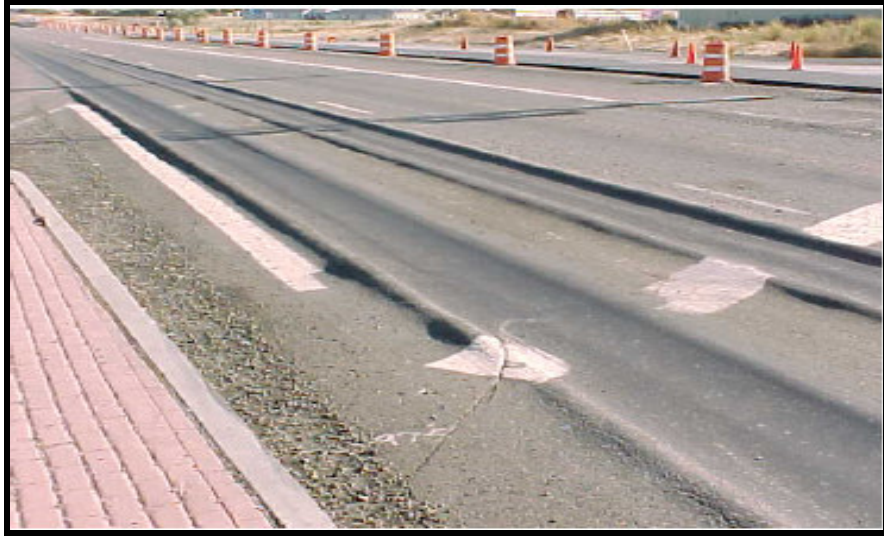
**Şekil 4.4:** Tekerlek izi oluşumu ve oluklanma [11].

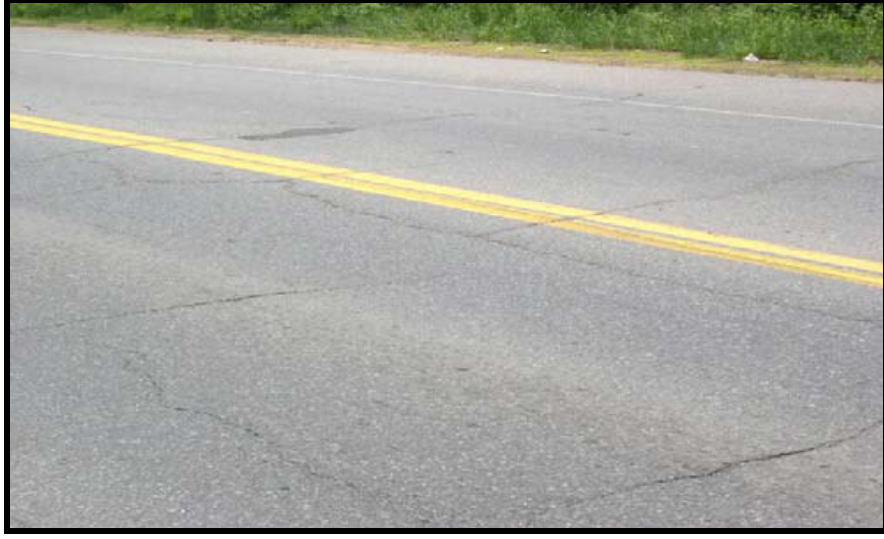
**Şekil 4.5:** Düşük şiddette tekerlek izi [12].

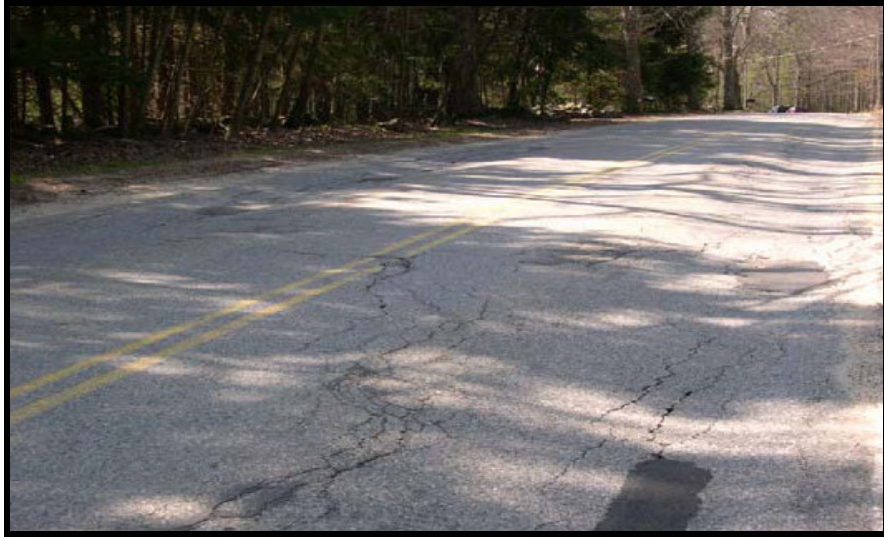
**Şekil 4.6:** Orta şiddette tekerlek izi [12].

2.  $12,7 \text{ mm} \leq \text{Tekerlek izi Derinliği} < 19 \text{ mm}$  (1/2 inches – 3/4 inches) ise orta şiddete (Şekil 4.6),

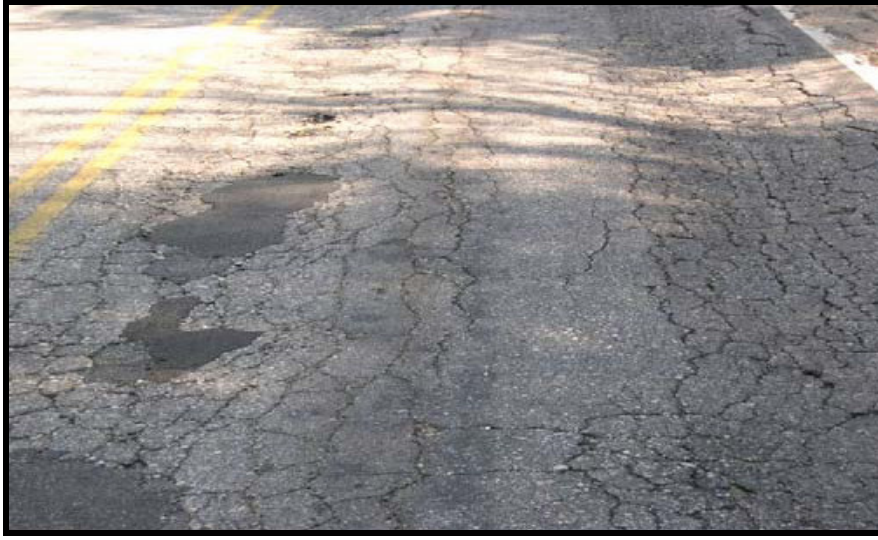
**Şekil 4.7:** Yüksek şiddette tekerlek izi [12].

3. Tekerlek izi Derinliği  $> 19 \text{ mm}$  ( $> 3/4 \text{ inches}$ ) ise yüksek şiddette (Şekil 4.7) olarak derecelendirilir [11] . Bu derecelendirme çizelge 4.1’ de verilmiştir.

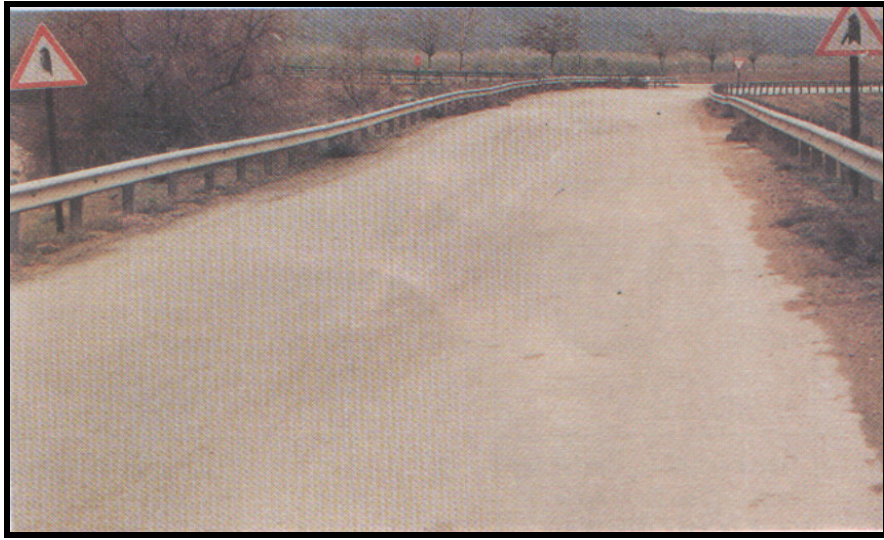
**Şekil 4.8:** Hafif şiddette lokal oturma [1].

Yerel oturmaların derecelendirilmesi, hafif, orta ve yüksek şiddetli olmak üzere üçe ayrılır. Bunların derecelendirilmesi Çizelge 4.2' de verilmiştir. Hafif şiddette yerel oturmalar (Şekil 4.8), düşey yöndeki deplasman 50 mm' den azdır. Sürüş konforundaki azalma çok az olup, hafif sarsıntılara neden olabilir [10]

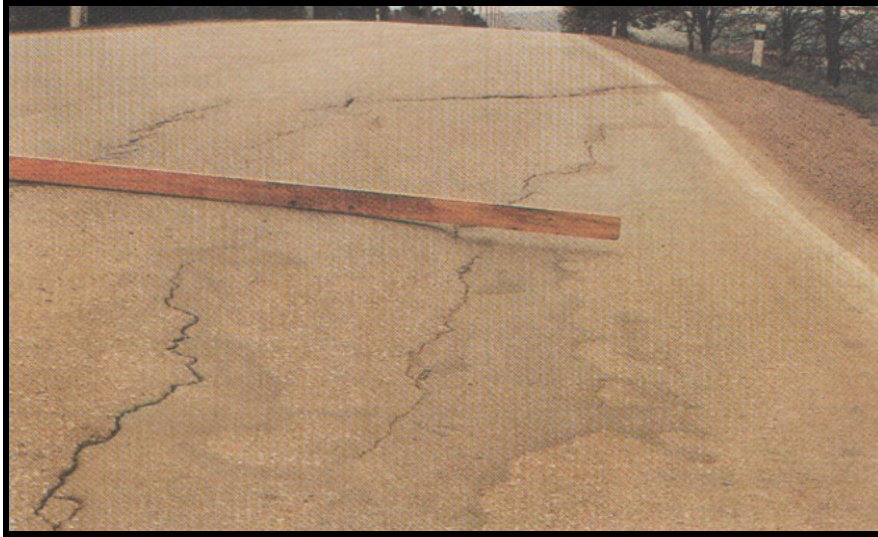
**Şekil 4.10:** Yüksek şiddette lokal oturma [1].

Yüksek şiddette yerel oturmelerde, düşey yönlü deplasman 100 mm' nin üstündedir. Sürekli hale gelen yükselip alçalmalar, rahatsızlık verici seviyededir. Hız azaltma zorunluluğu hissedilir. Bakım yöntemi olarak, drenaj sistemleri gözden geçirilmeli, bozuk kesim gerekirse kesilip atılmalı, sıcak veya soğuk karışım malzemesi ile yamanmalıdır. Gerekli görülürse, üstyapı tabanı ve dolgular iyileştirilmelidir [10].

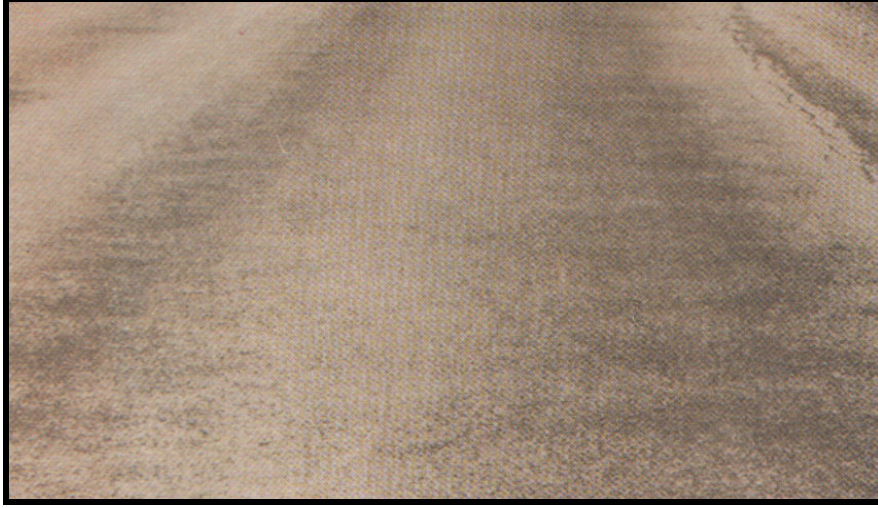
**Şekil 4.11:** Hafif şiddette ondülasyon [1].

Ondülasyonlar; üç şekilde incelenebilir hafif (Şekil 4.11), orta (Şekil 4.12) ve yüksek (Şekil 4.13) şiddete. Ondülasyonların derecelendirilmesi ise çizelge 4.3' deki gibidir.

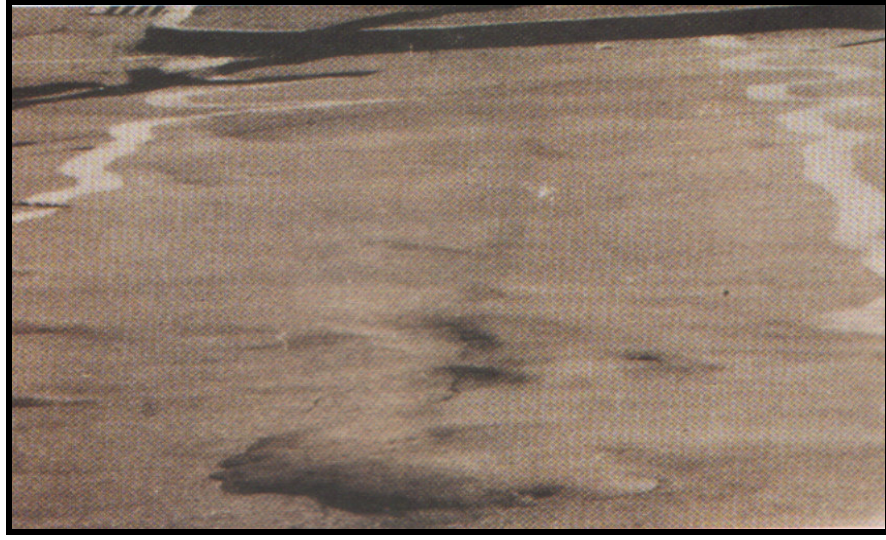
**Şekil 4.13:** Yüksek şiddette ondülasyon [1].

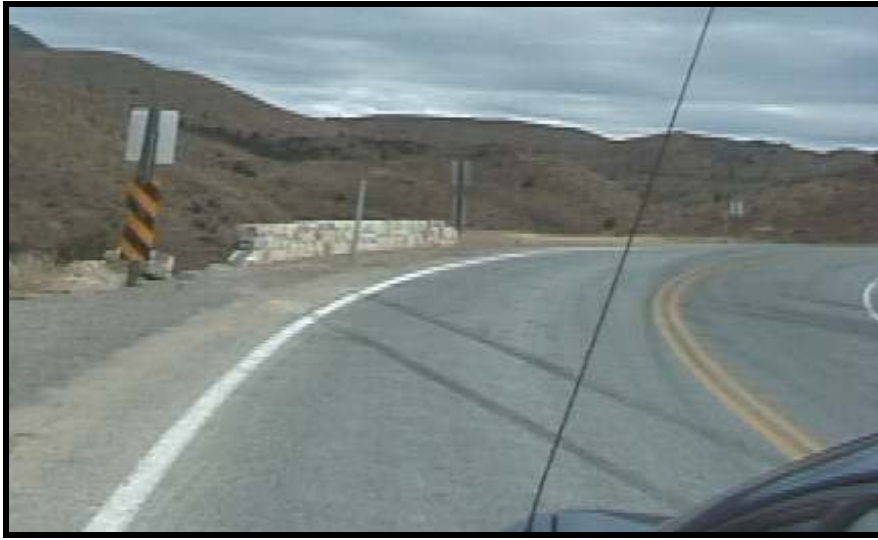
**Şekil 4.14:** Tekerlek izi [11].

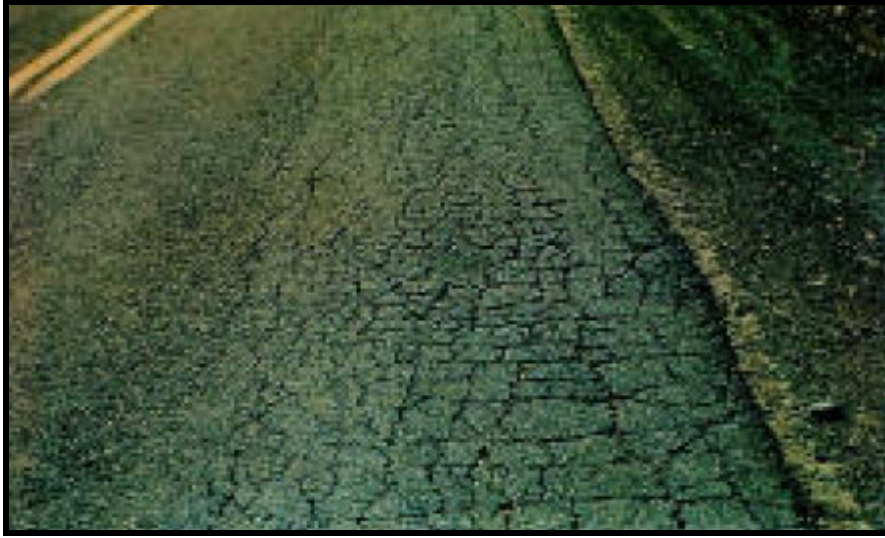
**Şekil 4.15:** Timsah sırtı çatlağı [1].

çatlak bölgesinin timsah derisine benzetilmesinden dolayı, timsah sırtı çatlağı (Şekil 4.15) diye adlandırılır [6].

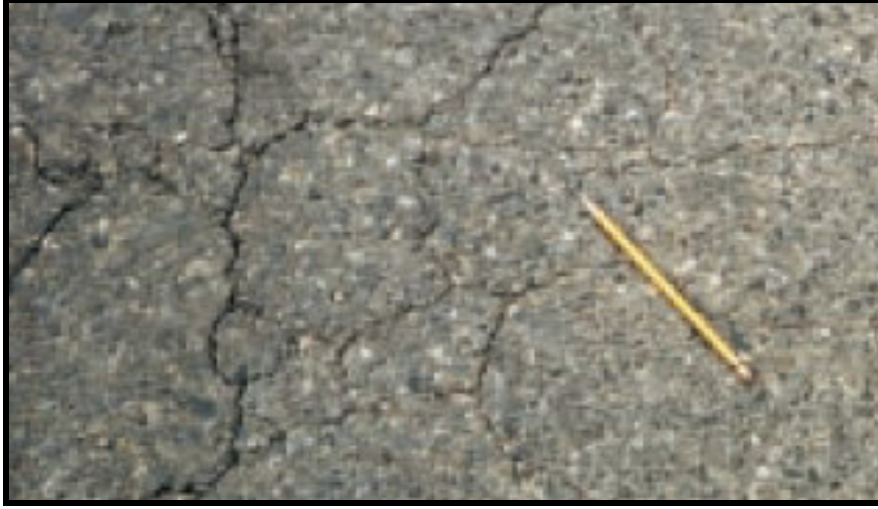
**Şekil 4.17:** Hafif şiddette yorulma çatlakları (timsah sırtı çatlakları) [1].

Çatlak derinliği  $\leq 6$  mm olan çatlaklardır. Birbiriye bağlantılı veya bağlantısı olmayan birkaç çatlaktan oluşan bir alandır, çatlaklar parçalanmamış veya belirginleşmemiştir, çatlaklar içindeki boşalma fark edilebilir düzeyde değildir [11]. Hafif şiddette(Şekil 4.17) iken hiçbir müdahaleye gerek yoktur, sadece çatlakların gelişimi sürekli incelenmelidir.

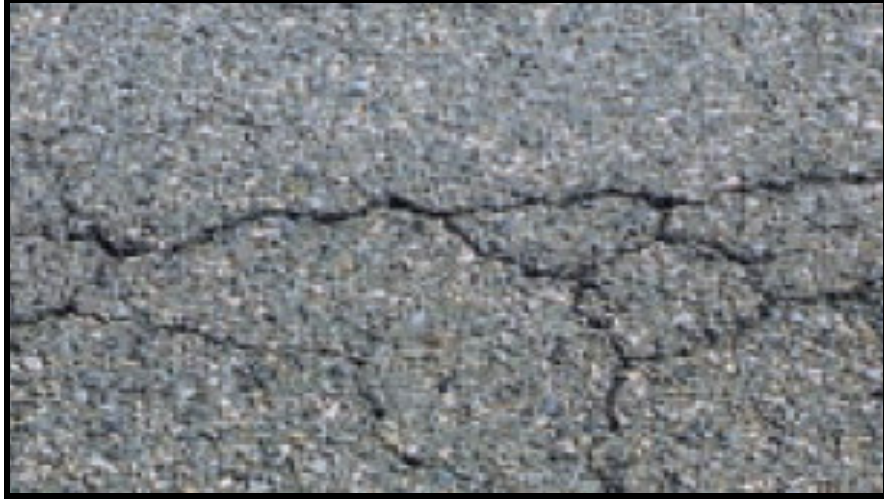
**Şekil 4.18:** Orta şiddette yorulma çatlağı [1].

6 mm < çatlak derinliği  $\leq 19$  mm arasında olan çatlaklardır. Bir bütün gibi görünen birbiriyle bağlantılı çatlaklardan oluşan bir alandır (Şekil 4.18) çatlaklar hafifçe parçalanmıştır, çatlaklar belirginleşmiştir, çatlaklar içindeki boşalma fark edilebilir düzeyde değildir [11] . Bozulma şiddeti orta dereceye ulaşmış ise, çatlaklı bölge düzgün bir şekilde kesilip atılmalı ve sıcak ya da soğuk karışım malzemesi ile yamanmalıdır. Diğer bir öneri ya bozuk yüzey harç tipi örtü tabakası veya yüzeysel

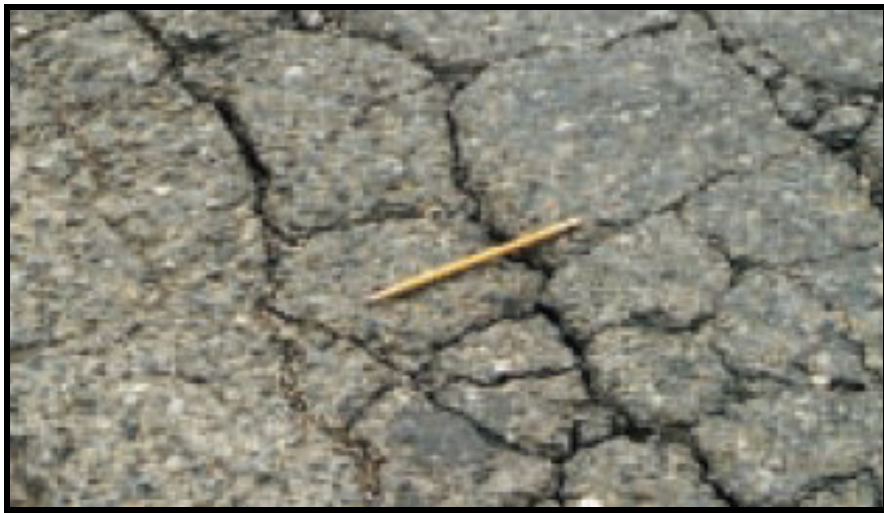
**Şekil 4.19:** Yüksek şiddette yorulma çatlağı [1].

Çatlak derinliği  $> 19$  mm olan çatlaklardır. Bir bütün gibi görünen ciddi şekilde parçalanmış birbiriyle bağlantılı çatlaklardan oluşan bir alandır, trafik yüküne maruz kaldığında parçalar kopabilir, çatlaklar belirgindir ve çatlaklar içindeki boşalma fark edilebilir düzeydedir [11]. Eğer çatlaklar yüksek şiddete ulaşmış ise, yeniden yapım yöntemi uygulanmalıdır [5].

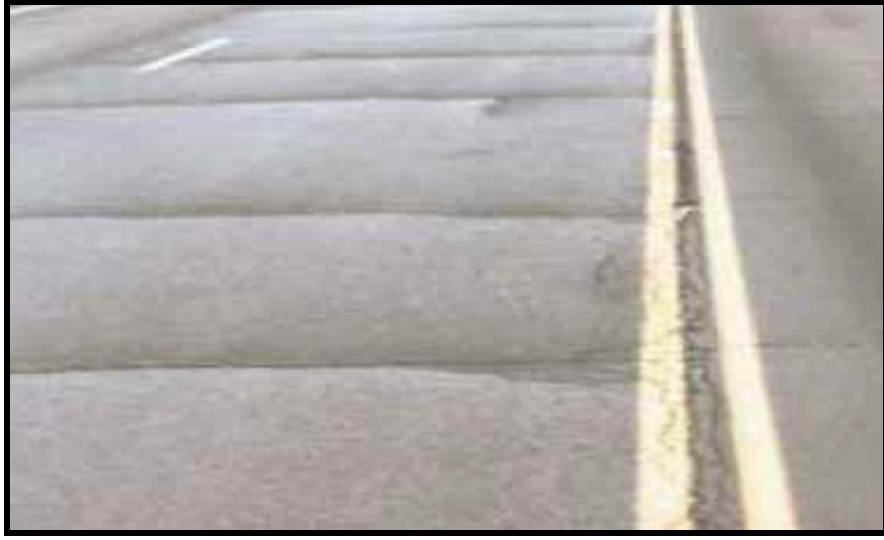
**Şekil 4.20:** Termal (enine) çatlak [11].

Düşük sıcaklık çatlaması trafik yüklerinin değil, kötü çevre koşullarının sebep olduğu bir bozulma tipidir. Bunlar, belirli aralıklarla trafik yönüne dik olarak meydana gelen, enine çatlaklardır (Şekil 4.20) [6].

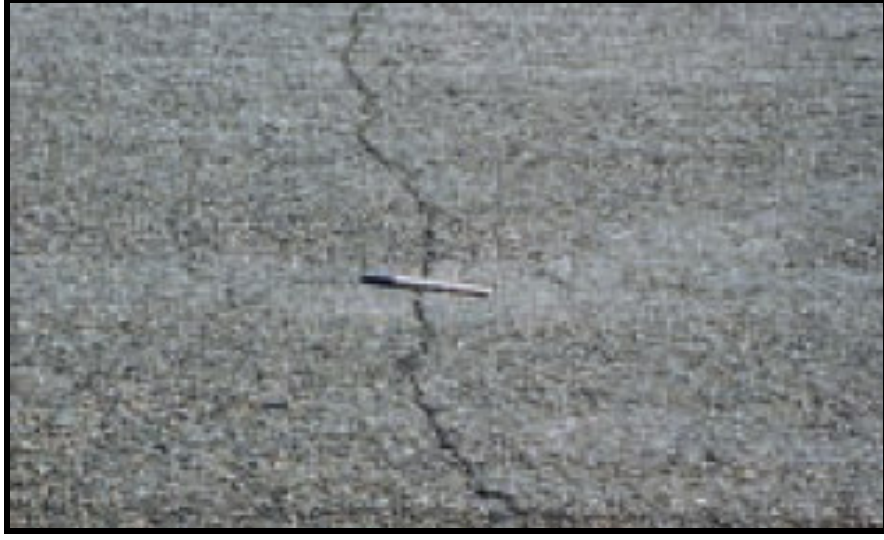
**Şekil 4.22:** Hafif şiddette termal çatlak [1].

Çatlak derinliği  $\leq 6$  mm olan çatlaklardır (Şekil 4.22). Çatlak içindeki boşalma hesaplanmayacak düzeydedir veya çatlak içi dolgu malzemesi iyi durumdadır [11]. Çatlaklar, üstyapı genişliği boyunca değişken uzunluktadır. Bozuklukların gelişimi sürekli gözlemlenmelidir [10].

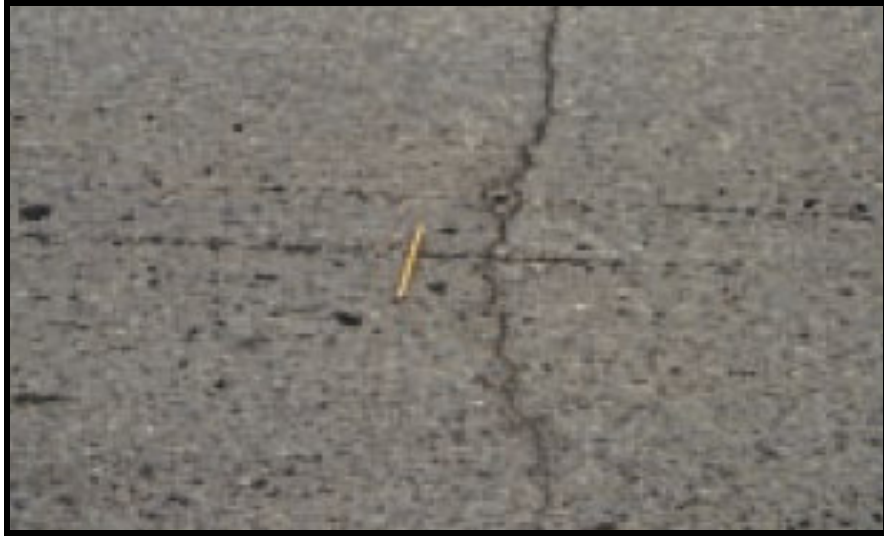
**Şekil 4.23:** Orta şiddette termal çatlak [1].

6 mm < çatlak derinliği  $\leq$  19 mm arasında olan çatlaklardır (Şekil 4.23) [11]. Çatlak boyunca hafif kopmalar oluşmuş ve kılcal çatlaklar meydana gelmiştir. Bakım yöntemi olarak, çatlak gerekirse uygun bir dolgu malzemesi ile doldurulmalıdır.

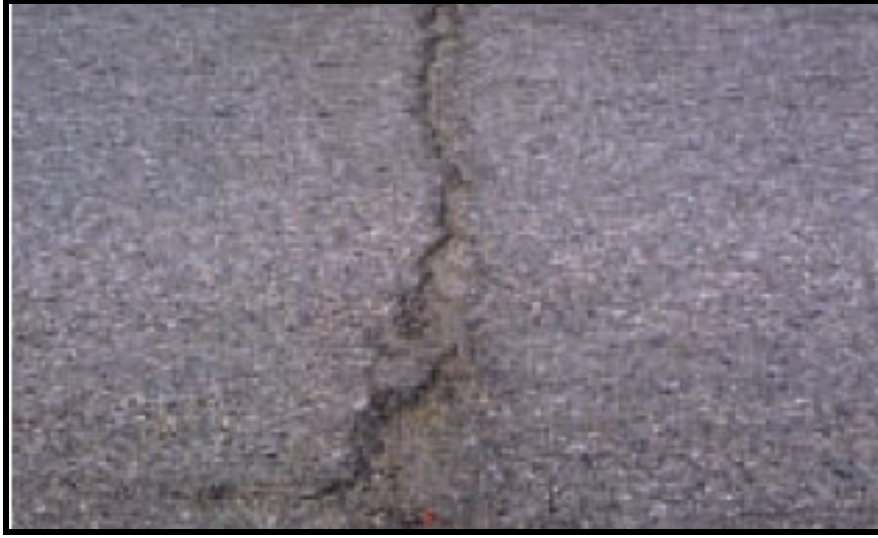
**Şekil 4.24:** Yüksek şiddette termal çatlak [1].

Çatlak derinliği  $> 19$  mm olan çatlaklardır (Şekil 4.24). Çatlak içindeki boşalma fark edilebilir düzeydedir [11]. Bazı kopmalar ve bozulmalar oluşmuştur. Çatlak oluşumu yaygınlaşmıştır. Geçici çözüm olarak (bakım amaçlı) çatlaklar uygun bir dolgu malzemesi ile doldurulmalıdır. Kalıcı çözüm olarak, özel bir çatlak etüdü yapıldıktan sonra gerekirse zemin iyileştirmesi ve asfalt kaplamaların yeniden kullanımı metodu veya yeniden yapım metodu uygulanmalıdır.

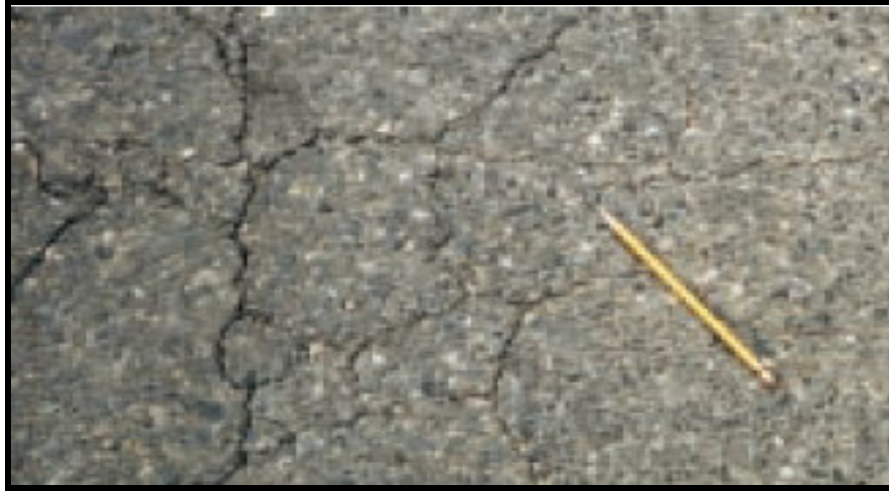
Hafif şiddetli kenar çatlaklarında, çatlaklar kaplama kenarına paralel olup bir veya birden çok olabilir (Şekil 4.26). Çatlaklar kaplama kenarından 300 mm içeriye yayılmış olabilirler. Bozuklukların gelişimi sürekli gözlemlenmelidir [10].

**Şekil 4.26:** Hafif şiddette kenar çatlağı [1].

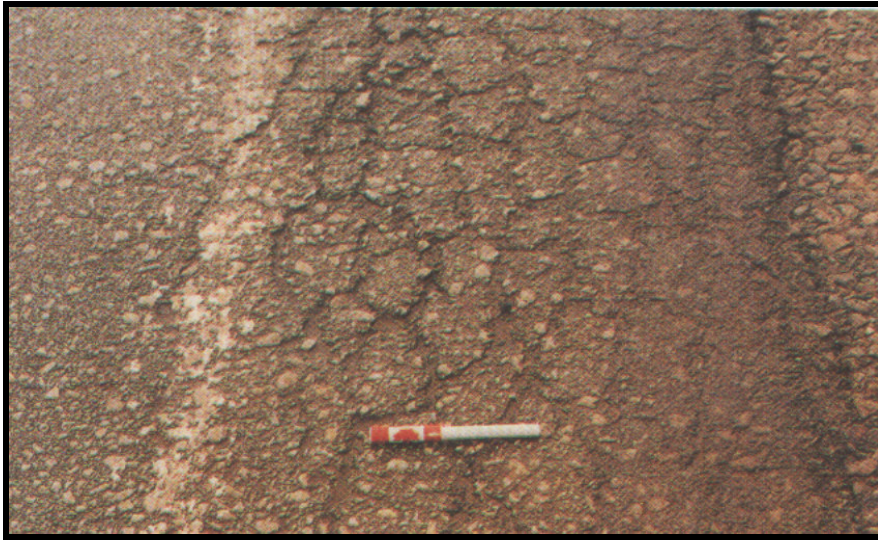
Yüksek şiddette kenar çatlaklarında, dalga şeklinde çatlaklar görülmeye başlanmış olup bunlar timsah sırtı desenine dönüşmüş ve dış tekerlek izinden çok daha içeri ilerlemişlerdir (Şekil 4.28) [10] .

**Şekil 4.28:** Yüksek şiddette kenar çatlağı [1].

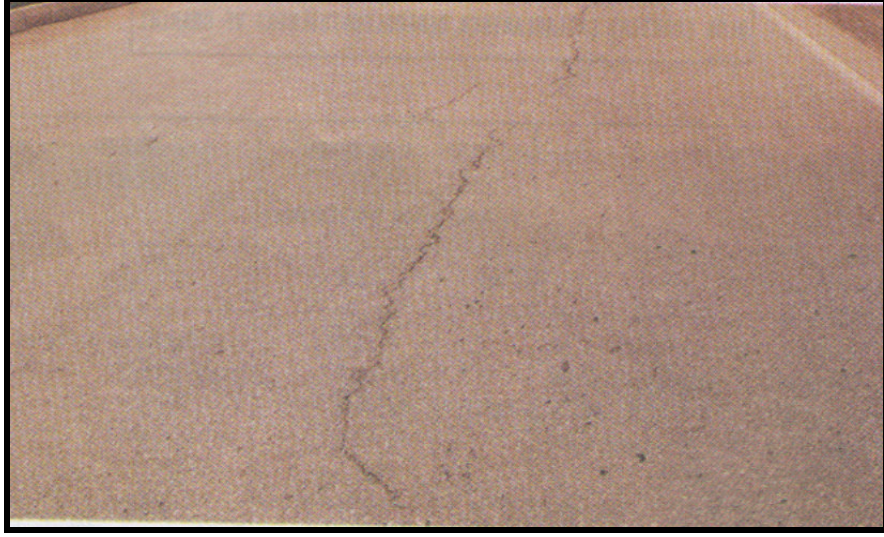
Hafif şiddetli boyuna çatlaklarda, çatlaklar 6 mm' den incedir ve ayrışmamıştır. Çatlama kaplama kenarına paralel, diyagonal veya kıvrımlar şeklindedir. Bozuklukların gelişimi sürekli gözlemlenmelidir (Şekil 4.30) [13].

**Şekil 4.30:** Hafif şiddette boyuna çatlak [1].

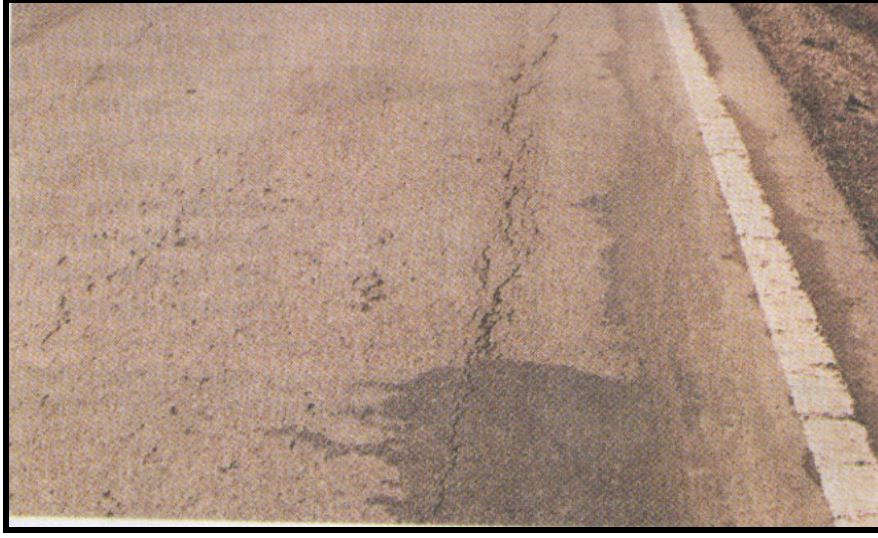
Orta şiddetli boyuna çatlaklarda, çatlaklar 6 ile 19 mm arası genişliğe ulaşmışlardır. Ayrışmalar başlamış ve çok yönlü kılcal çatlaklar oluşmuştur (Şekil 4.31). Bakım yöntemi olarak, çatlaklar gerekirse genişletilerek uygun bir dolgu malzemesi ile doldurulmalıdır [13].

**Şekil 4.31** Orta şiddette boyuna çatlak [1].

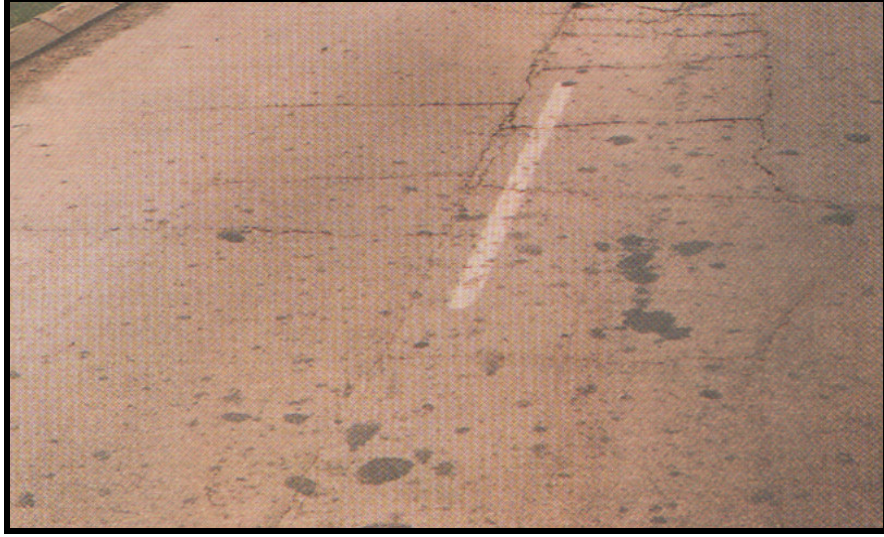
Hafif şiddetli blok çatlaklarda, çatlakların genişliği 6 mm' den incedir. Boyuna ve enine çatlaklar birbiri ile birleşerek harita şeklinde görünürler (Şekil 4.34). Bozuklukların gelişimi sürekli gözlenmelidir [11].

Şekil 4.34: Hafif şiddette blok çatlakları [1].

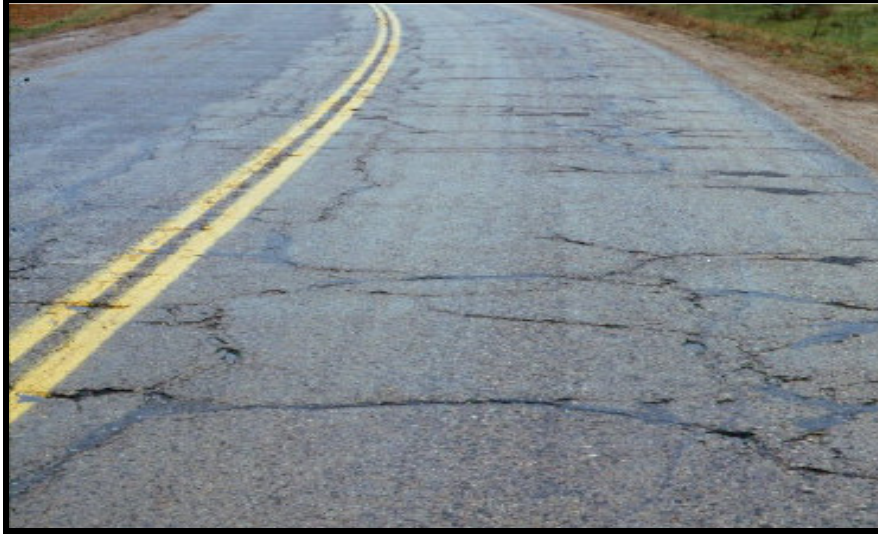
Orta şiddetli blok çatlaklarda (Şekil 4.35), çatlaklar 6 mm ile 19 mm arasında genişliğe ulaşmıştır. Çatlak şekli bir veya birden fazla çatlağın ayrılıp kopması şeklindedir. Geçici çözüm olarak, bozuk yüzey harç tipi örtü tabakası veya yüzeysel kaplama ile kaplanmalıdır. Kalıcı çözüm olarak, bozuk yüzeye ya asfalt kaplamaların yeniden kullanım metodu ile ya da düzeltme tabakası ve geotekstil ile düzeltildikten sonra takviye kalınlıklar uygulanmalıdır [11].

**Şekil 4.35:** Orta şiddette blok çatlaklar [1].

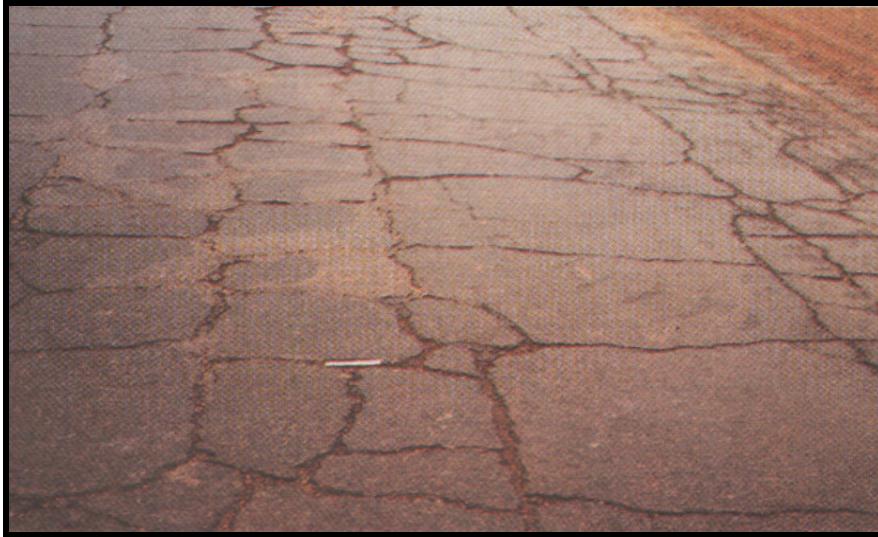
Yüksek şiddetli blok çatlaklarda, çatlaklar çok yönlü olarak ayrılmaya devam edip 19 mm' den fazla açıklığa ulaşmışlardır, timsah sırtı çatlaklar oluşmuştur [11] (Şekil 4.36). Bakım yöntemi olarak, detaylı bir üstyapı etüdü yapıldıktan sonra bozuk yüzey asfalt kaplamaların yeniden kullanımı metodu ile iyileştirilmelidir veya yeniden yapım metodu uygulanmalıdır [5].

**Şekil 4.36:** Yüksek şiddette blok çatlaklar [1].

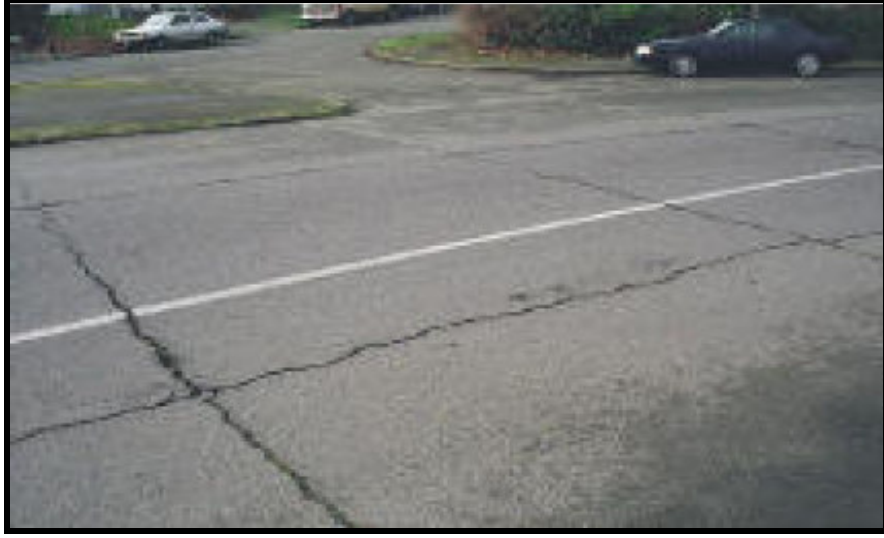
Yüksek şiddetli yansıma çatlaklarda, çatlaklar 19 mm' den fazla genişliğe ulaşmışlardır [13] (Şekil 4.38). Bakım yöntemi olarak, detaylı bir üstyapı etüdü yapıldıktan sonra bozuk yüzey asfalt kaplamaların yeniden kullanımı metodu ile iyileştirilmelidir veya yeniden yapım metodu uygulanmalıdır [11].

**Şekil 4.38:** Yüksek şiddette yansıma çatlakları [14].

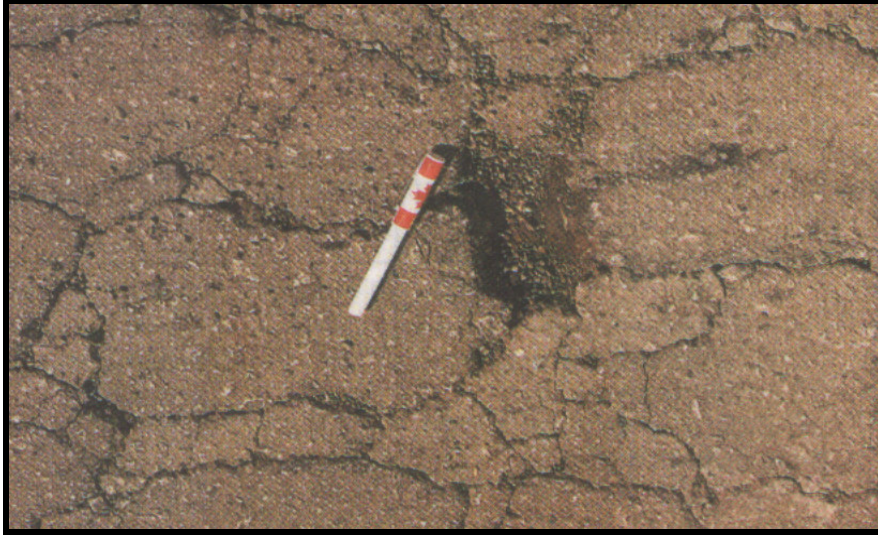
Hafif şiddette çukurlarda, çukurun derinliği 25 mm' den ve çapı 10 cm' den azdır (Şekil 4.40). Çukur uygun bir şekilde düzeltildikten sonra soğuk veya sıcak karışım ile yamanmalıdır [5].

**Şekil 4.40:** Hafif şiddette çukur [1].

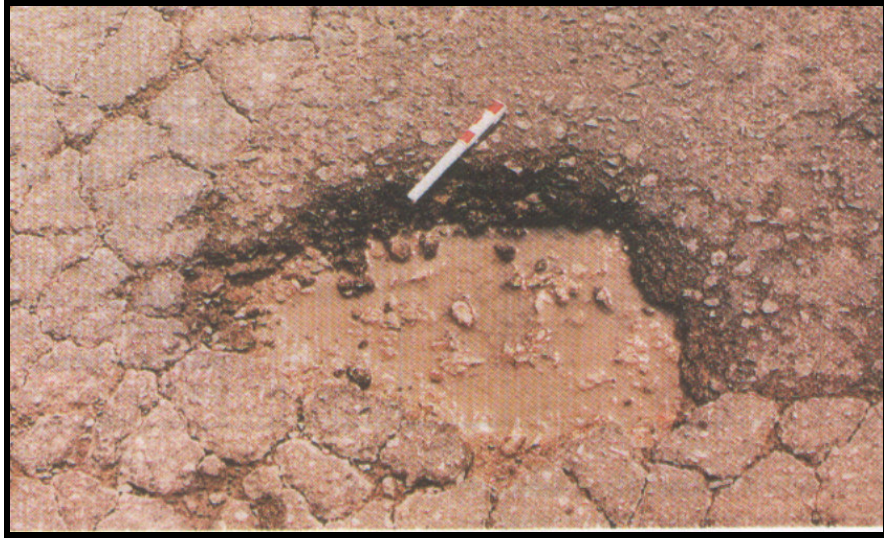
Orta şiddette çukurlarda (Şekil 4.41), çukur derinliği 25 mm ile 50 mm arasında, çap ise 10 cm ile 30 cm arasındadır. Bozuk kesim bozukluk derinliğine kadar kazınmalıdır, kazılan yer, malzeme cinsinden aynı kalınlıkta malzeme ile kaplanmalıdır. Daha kalıcı bir onarım yapılması gerekiyorsa, yukarıdaki yöntemle ilave olarak üstyapı etüdü sonucu belirlenen takviye kalınlıkları uygulanır ya da yeniden yapım yöntemi uygulanmalıdır [5].

**Şekil 4.41:** Orta şiddette çukur [1].

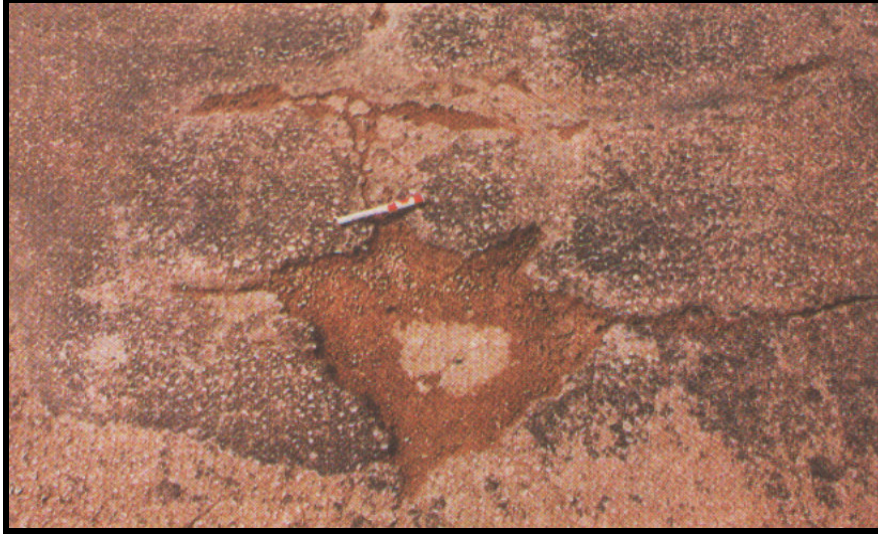
Yüksek şiddette çukurlarda ise (Şekil 4.42), çukur derinliği 50 mm den fazla, çap ise 30 cm' den fazladır. Çukur yüksek şiddete ulaşmış ise, iki tabaka halinde bitümlü karışım ile yama yapılmalıdır. Buna ilave olarak üstyapı etüdü sonucu belirlenen takviye kalınlıkları veya yeniden yapım yöntemi uygulanmalıdır [10].

**Şekil 4.42:** Yüksek şiddette çukur [1].

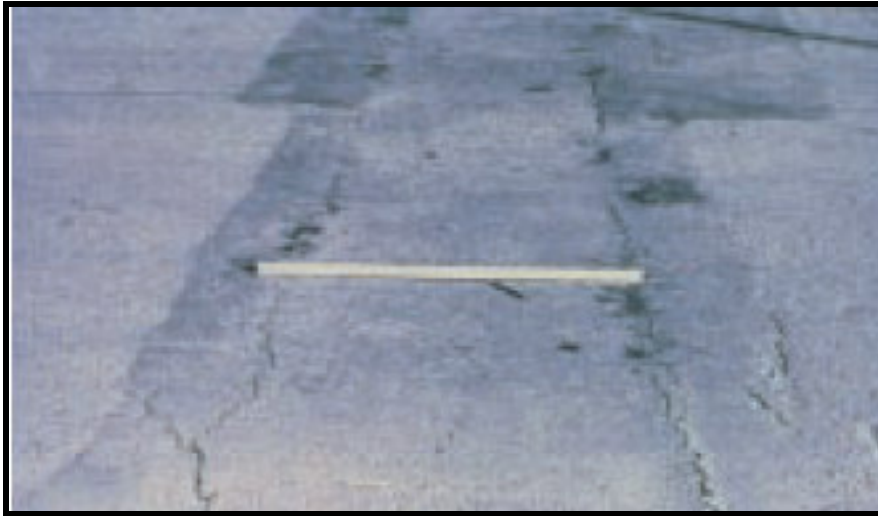
Orta şiddette yama bozulmaları, her türlü orta şiddette çatlak, bozulma ve 6 mm ile 12 mm arasında tekerlek izi derinliğinden oluşan bozulmalardır (Şekil 4.45) [11] .

**Şekil 4.45:** Orta şiddette yama bozulmaları [1].

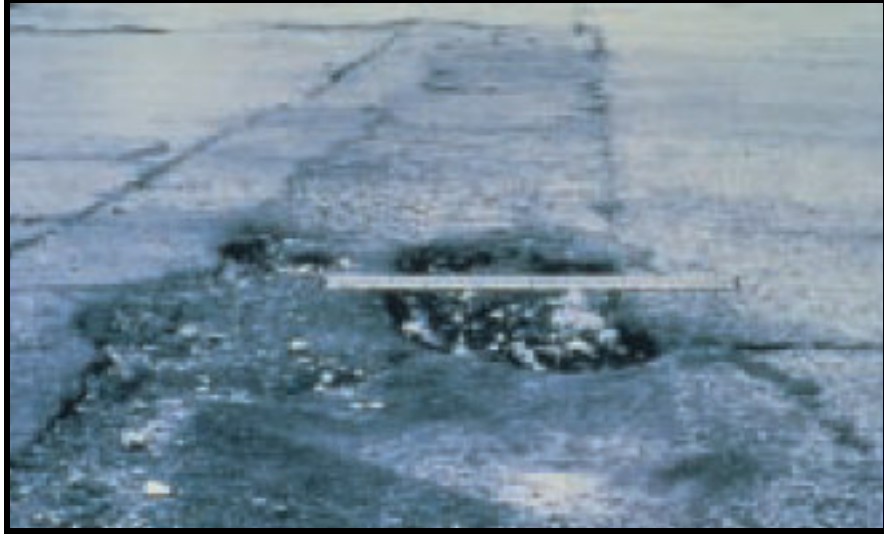
Yüksek şiddette yama bozulmaları, her türlü yüksek şiddette çatlak, bozulma ve 12 mm' den fazla tekerlek izi derinliğinden (Şekil 4.46) oluşan bozulmalardır [13] .

**Şekil 4.46:** Yüksek şiddette yama bozulmaları [15].

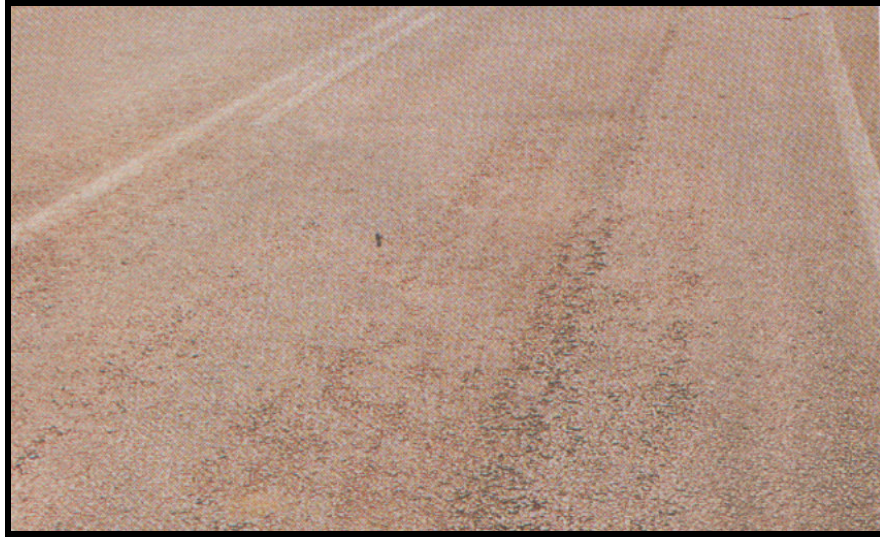
Hafif şiddette soyulmalar, yüzeyde agreg kaybı başlamıştır (Şekil 4.47). Kaplama karışımının dokusal görüntüsünde hafif bir artış meydana gelmiştir. Bozuklukların gelişini sürekli olarak gözlenmelidir [5].

**Şekil 4.47:** Hafif şiddette ayrışma, sökülme ve soyulma [1].

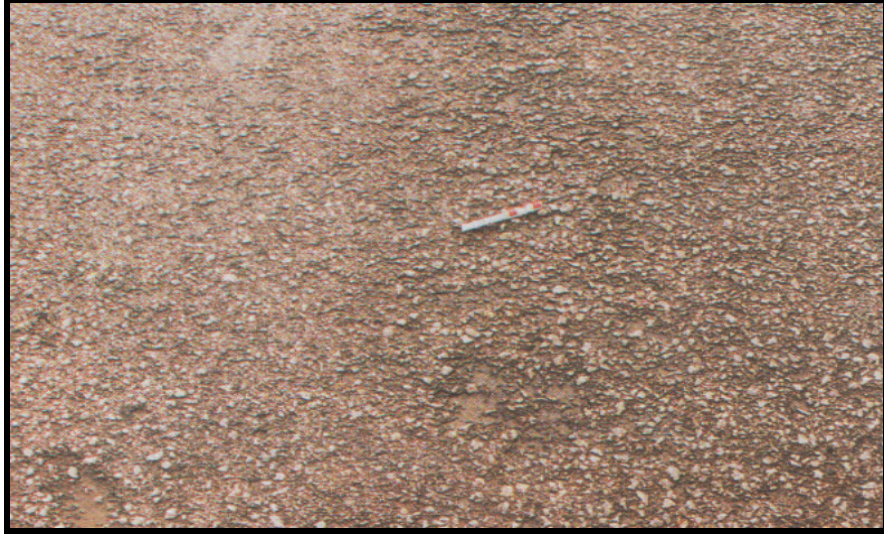
Orta şiddetli soyulmalarda (Şekil 4.48), yol yüzeyinde agreg kaybı artmıştır. Hızlanan agreg kaybı, kaplamada açık görünümlü bir doku meydana getirmiştir. Onarım çalışması olarak, harç tipi örtme tabakası veya sathi kaplama yapılmalıdır.

**Şekil 4.48:** Orta şiddette ayrışma, sökülme ve soyulma [1].

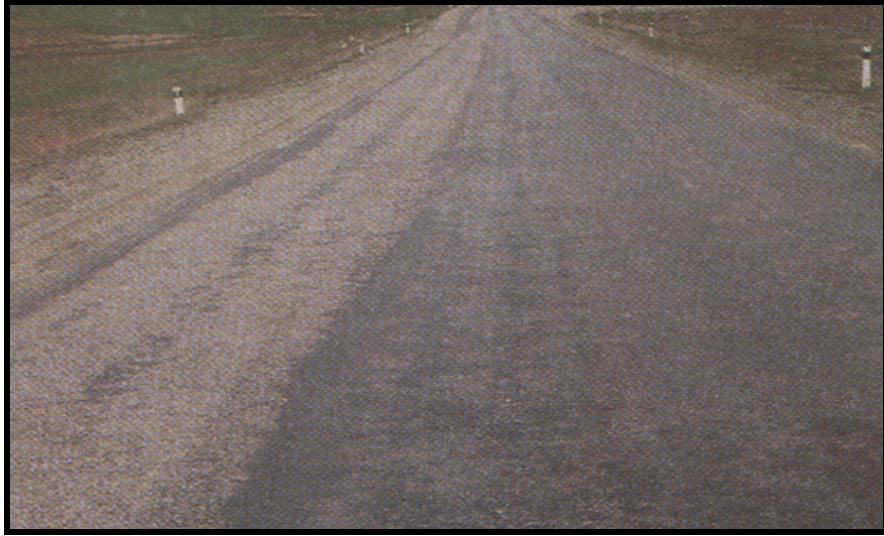
Yüksek şiddetli soyulmalarda, agregat kaybının devamında yüzeydeki açık görünümlü doku iyice belirginleşmiştir (Şekil 4.49). Bazı lokal çukurlar ve kopmalar oluşmuştur. Onarım çalışması olarak, çukurlar sıcak karışım yama ile yamanır, yüzey tek tabaka asfalt betonu, sathi kaplama veya harç tipi örme tabakası ile kaplanır.

**Şekil 4.49:** Yüksek şiddette ayrışma, sökülme ve soyulma [1].

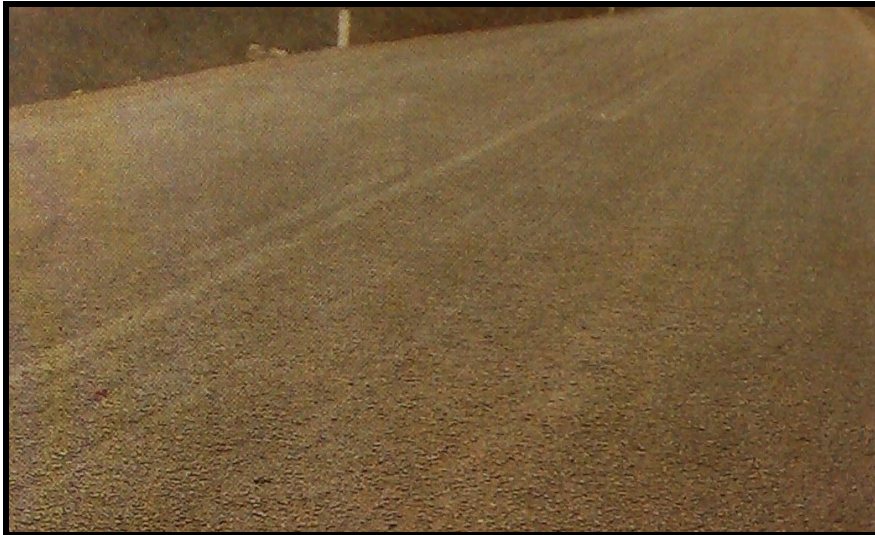
Bu kayıplar doğrusal formasyondadır. Agregat kaybının devamı açık dokulu bir kaplama yüzeyi oluşturur (Şekil 4.50).

**Şekil 4.50:** Hafif şiddette çizgisel agrega kaybı [1].

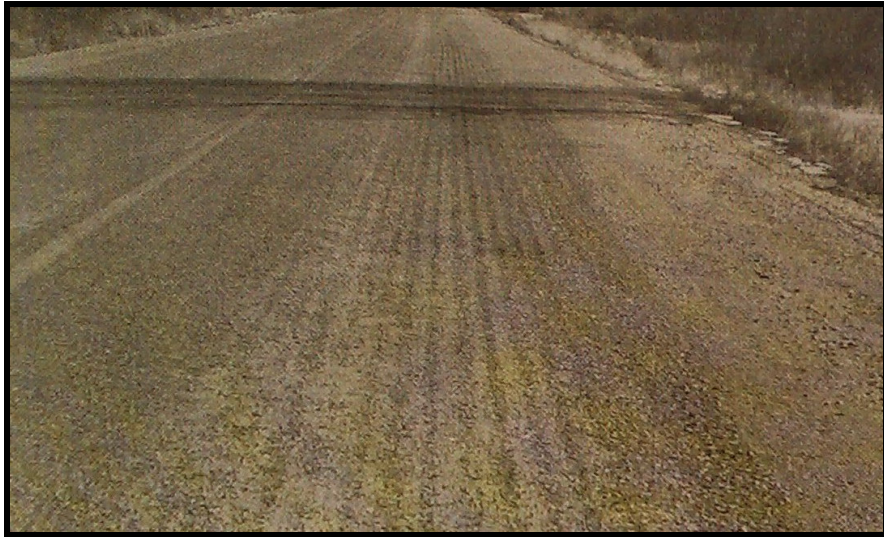
**Şekil 4.51:** Orta şiddette çizgisel agregâ kaybı [1].

Çizgisel agregâ kaybı, hafif, orta (Şekil 4.51) ve yüksek (Şekil 4.52) şiddette çizgisel agregâ kaybı olmak üzere üç gruba ayrılır. Çizgisel agregâ kaybının derecelendirilmesi Çizelge 4.11’ de verilmiştir.

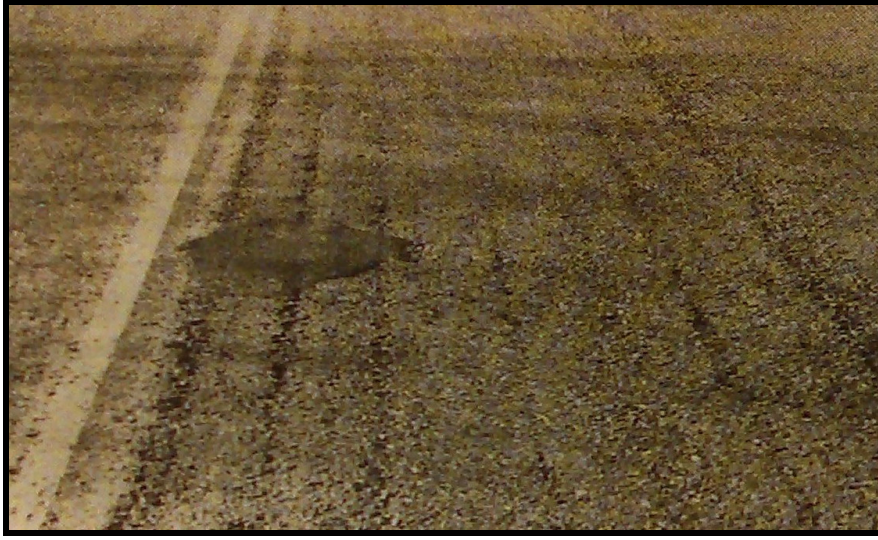
**Şekil 4.52:** Yüksek şiddette çizgisel agregat kaybı [1].

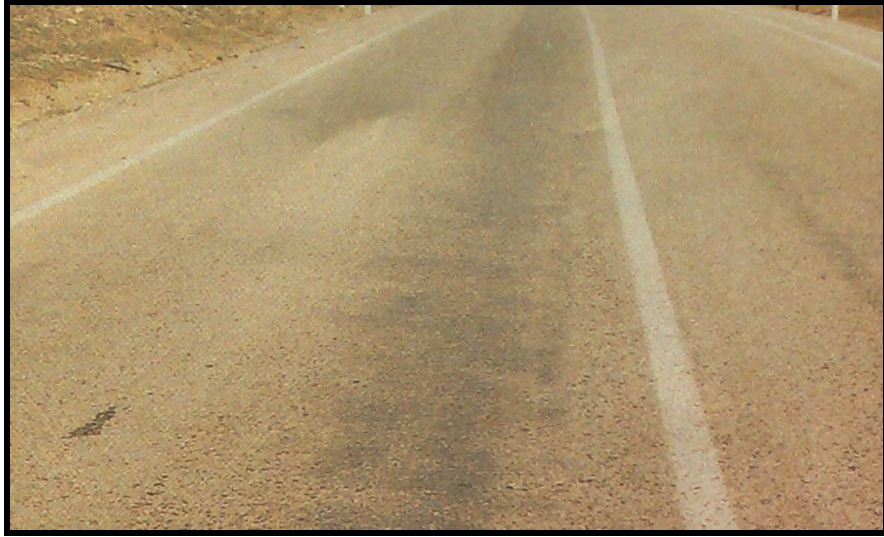
**Şekil 4.53:** Hafif şiddette kuma [1].

Bitümlü bağlayıcı terlemesi, hafif (Şekil4.53), orta (Şekil 4.54) ve yüksek (Şekil 4.55) şiddette terleme olmak üzere üç gruba ayrılır. Bitümlü bağlayıcı terlemesinin derecelendirilmesi Çizelge 4.12’ de verilmiştir.

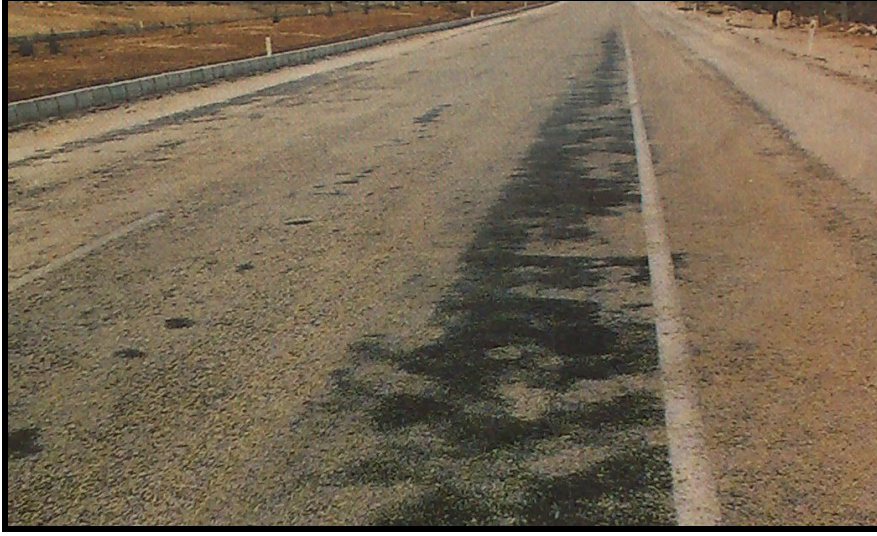
**Şekil 4.54:** Orta şiddette kuma [1]

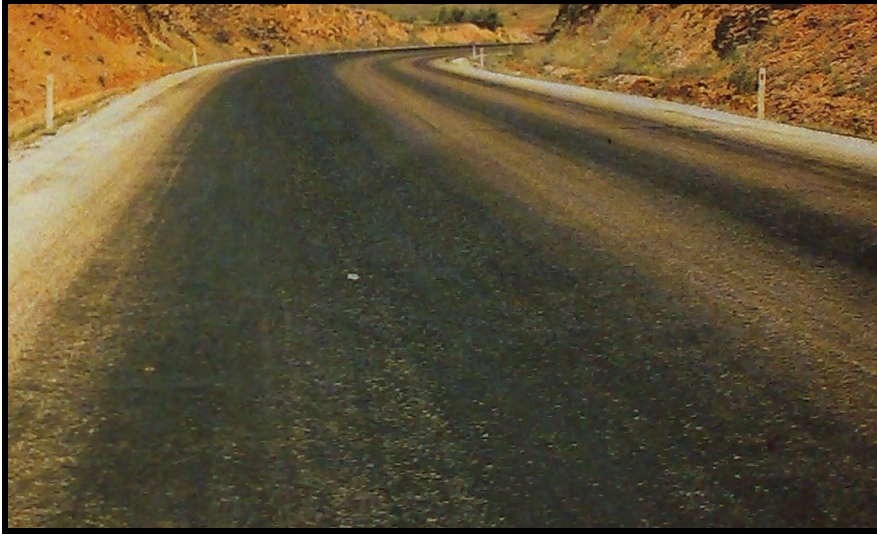
**Şekil 4.55:** Yüksek şiddette kuma [1].

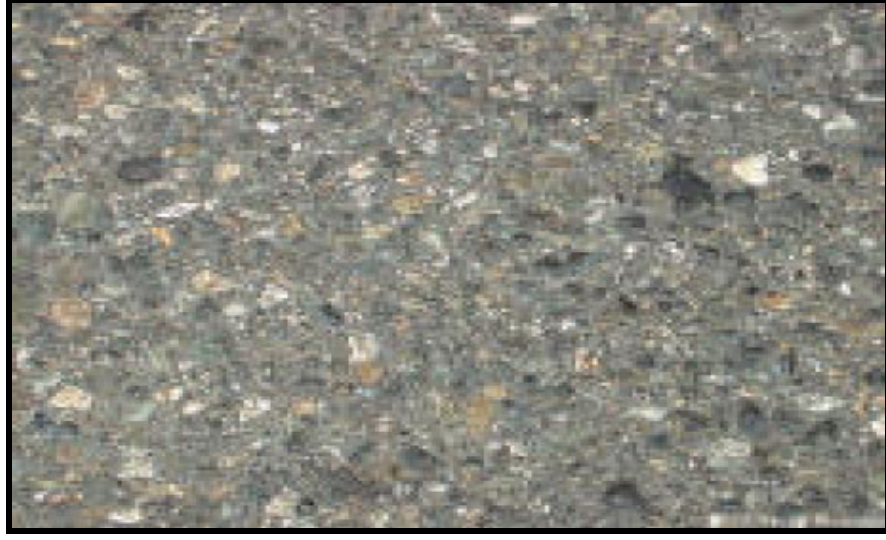
Bu bozulma, kaplama yüzeyindeki agregası danelerinin cilalı ve pürüzsüz hale gelmesidir (Şekil 4.56). Bu tip bozulma hem doğal olarak pürüzsüz yüzeyli kırılmamış agregası kullanılmasıyla, hem de kırılma aşınmasıyla aşınmasından dolayı meydana gelir. Etkilenen alanın metrekare cinsinden alanı kullanılarak tanımlanır [10].

**Şekil 4.56:** Cilalanmış agrega [16].
