AZ ALAŞIMLI İMALAT VE YAPI ÇELİKLERİNİN ZAYIF ASİDİK ORTAMDAKİ AĞIRLIK KAYBINA MİKROYAPI VE ALAŞIM ELEMENTLERİNİN ETKİSİ

YÜKSEK LİSANS TEZİ Met. Müh. Kılıç Vural GÜNGÖRMÜŞ

Anabilim Dalı: METALURJİ VE MALZEME MÜHENDİSLİĞİ Programı: ÜRETİM METALURJİSİ VE TEKNOLOJİLERİ MÜHENDİSLİĞİ

NİSAN 2008

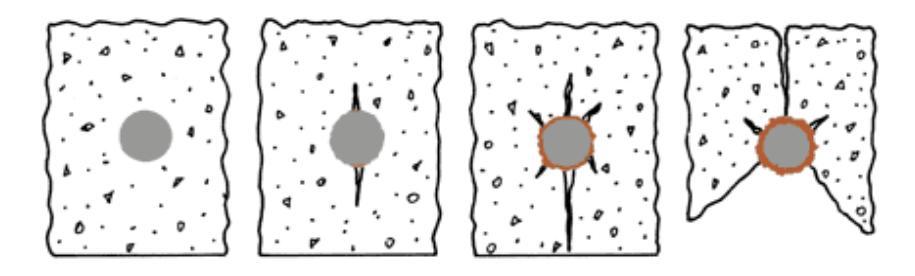
Beton içerisinde meydana gelen korozyon belirtileri ilk olarak; beton üzerindeki küçük pas lekeleri ve küçük çatlaklar olarak görülür. Çelikte meydana gelen korozyon sonucu pas oluşur ve oluşan bu pas hacimce genleşmeye sebep olduğu için beton yüzeyinde, çeliğin yönüne paralel olacak şekilde çatlaklar oluşturur. Beton korozyonun gelişimi ve hasar oluşumu Şekil 2.1'de gösterilmektedir [1-3].

Şekil 2.1: Zemine dik beton kolonda korozyon oluşumu ve sonrası [2].

Bu tür çatlaklar daha çok nemin yoğun olarak bulunduğu bölgelerde ve toprağa yakın olan temel kısmında olur. Yapının temel kısmında kapiler etkiden dolayı topraktan emilmiş tuz birikmektedir. Eğer bu konuda erken önlem alınmazsa beton içerisindeki çelik yapısı zamanla incelmeye devam ederek güvenlik faktörünü sağlayacak kalınlığın altına düşer ve binayı taşıyamaz hale gelir.

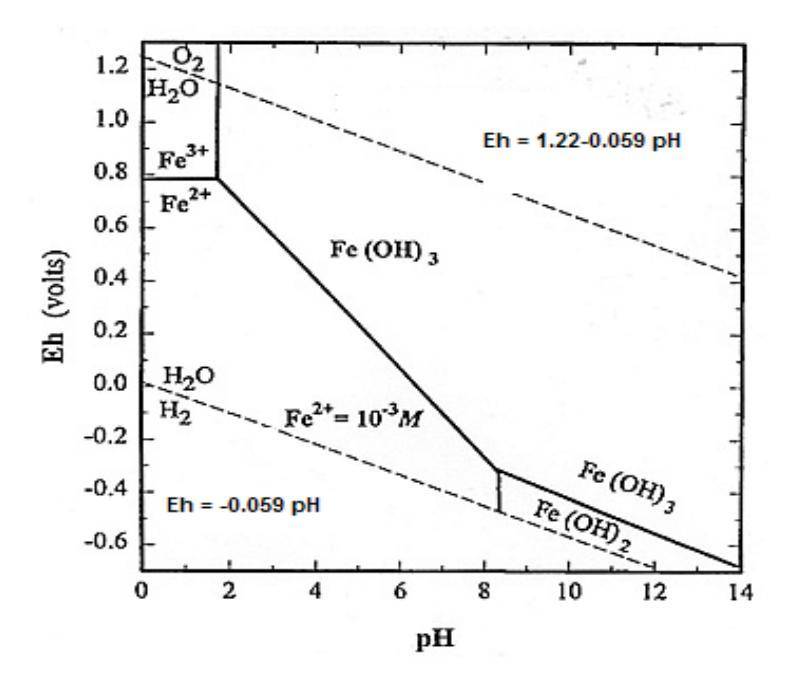
Gerçekleşen film tabakasının destabilizasyonu işlemi, bölgesel oyukçuklanma korozyonunun olmasını sağlar. Fe-H₂O sisteminin potansiyel-pH diagramı Şekil 2.2 de gösterilmektedir [5].

Şekil 2.2: Fe-H₂O pH denge diyagramı [5]

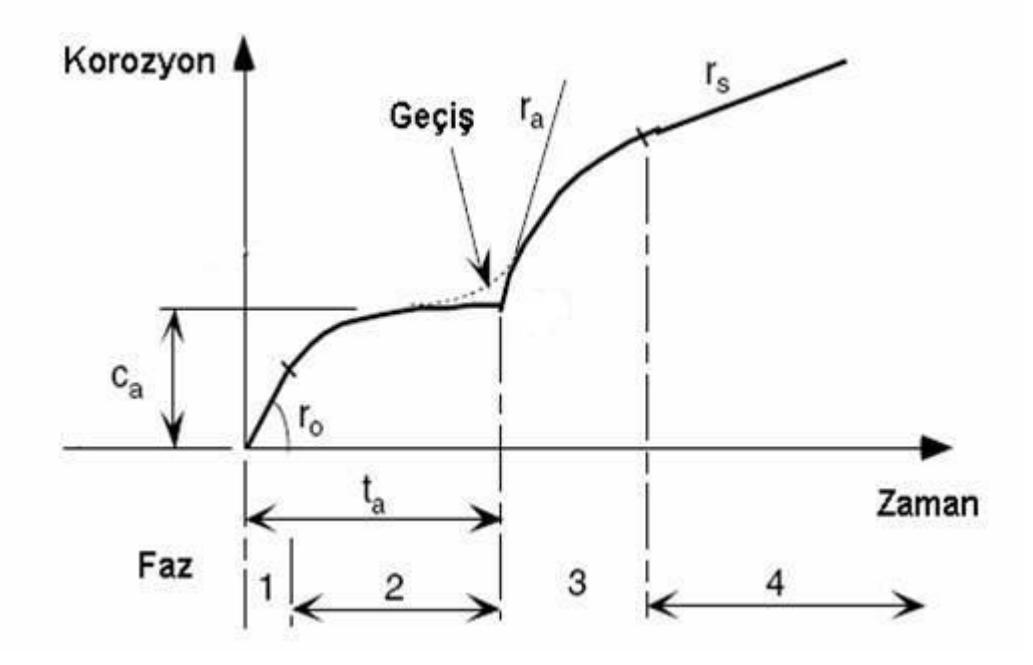
Şekil 2.3: Deniz suyu daldırmalı korozyon için korozyon-zaman modeli [15].

Yukarıdaki modelde oksijenli korozyondan oksijensiz korozyona geçiş aşamasının pratikte, teorinin aksine daha kesin olmayan eğilimle geçtiği kabul edilmiştir. Bu eğilim kesik çizgilerle ifade edilmiştir.

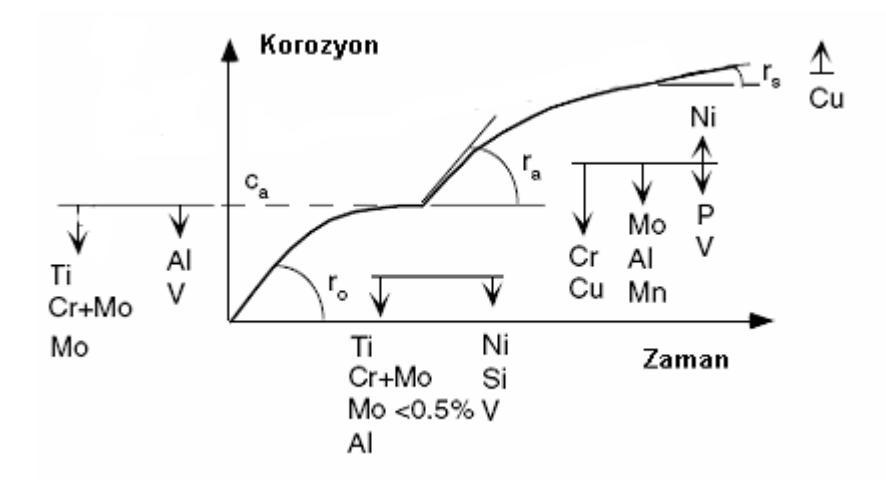
Şekil 2.4'te alaşım elementlerinin ilavesinin korozyon modeli parametreleri üzerindeki etkisi gösterilmektedir.

Şekil 2.4: Alaşım elementlerinin korozyon modeli üzerindeki etkisi [15].

Şekil 2.4'ten anlaşılacağı üzere, alaşım elementlerinin uzun vadeli etkileri kısa vadeli etkilerine göre büyük farklılıklar gösterebilmektedir [15].

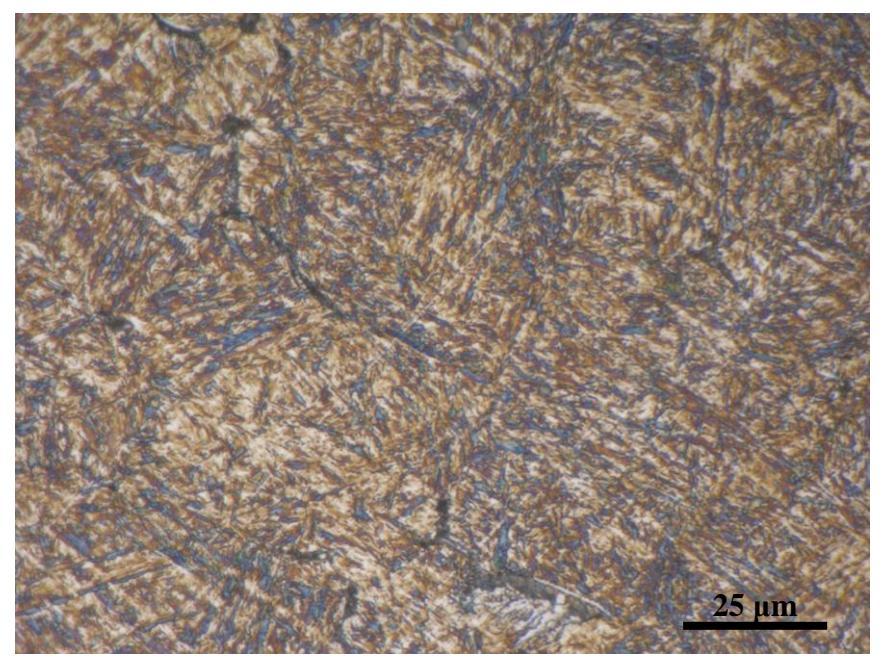
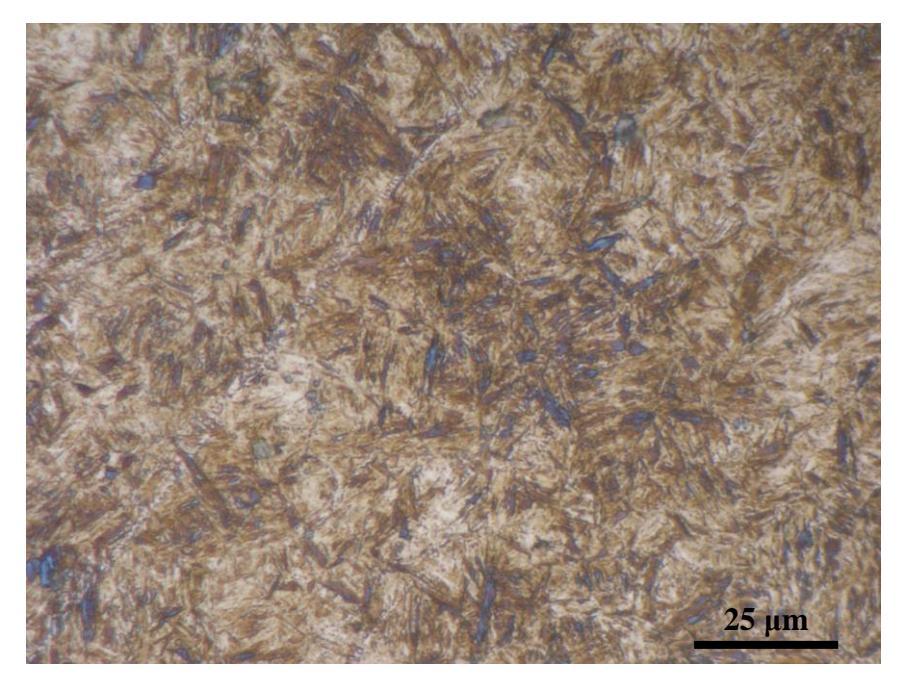
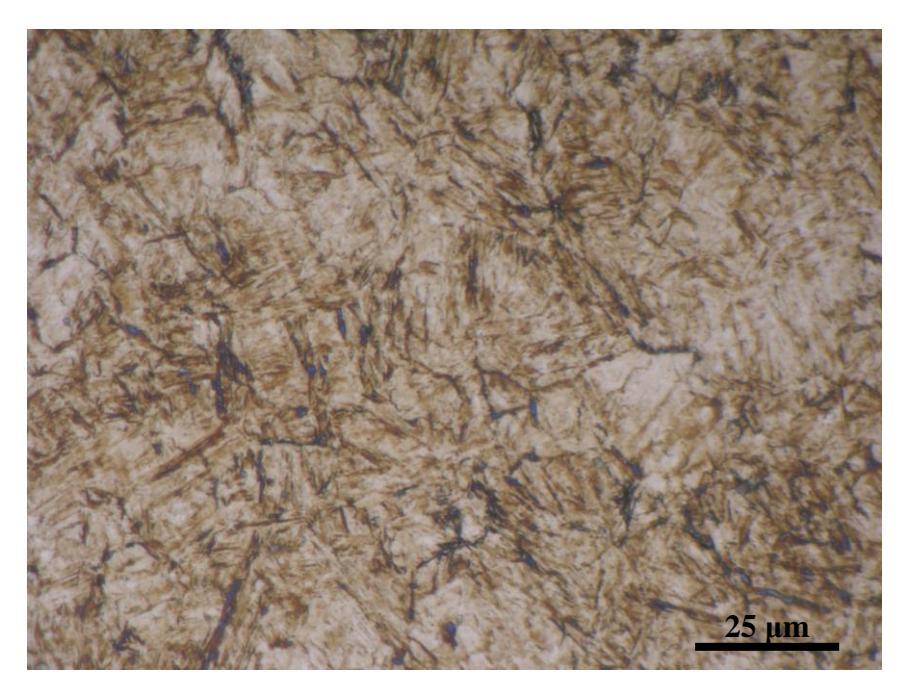
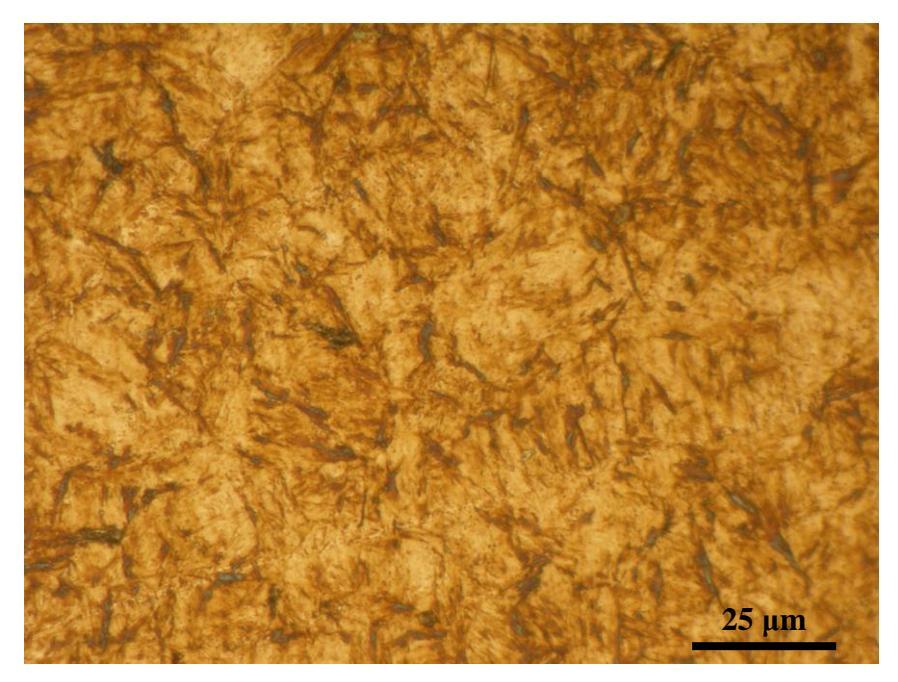
900°C'de 1 saatlik östenitleme sonrası suda sertleştirilerek martensitik yapı kazandırılan çeliklerin mikroyapı fotoğrafları Şekil 3.1'de gösterilmiştir.

a. AISI/SAE 1040 çeliği, 704 Hv \approx 60 HRC

b. EN 42CrMo4 çeliği, 712 Hv \approx 61 HRC

c. AISI/SAE 5140 çeliği, 629 Hv \approx 57 HRC

d. EN 41Cr4 çeliği, 706 Hv \approx 60 HRC

Şekil 3.1 (a, b, c, d): 900°C'de 1 saat östenitlemeden sonra suda soğutulan çeliklerin mikroyapı fotoğrafları

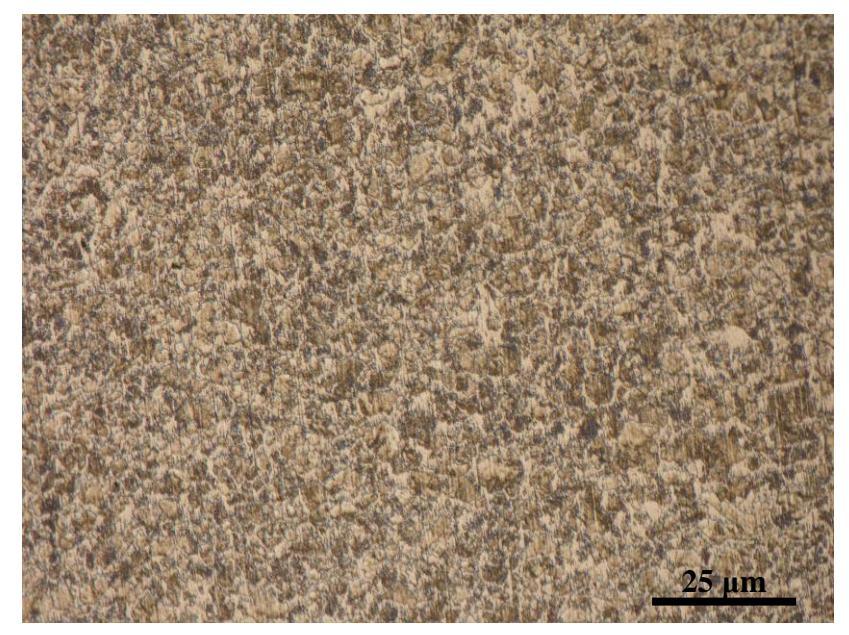
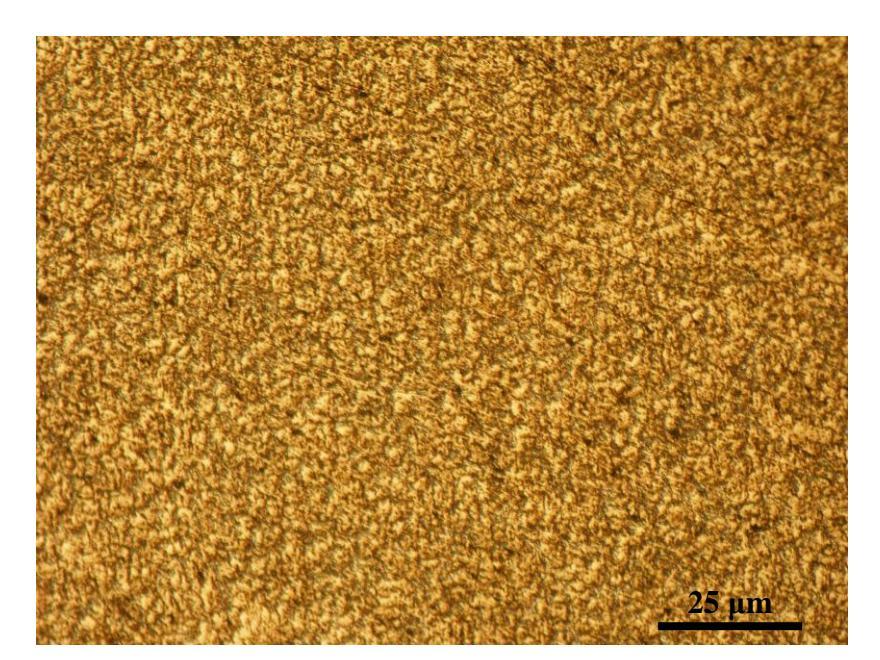
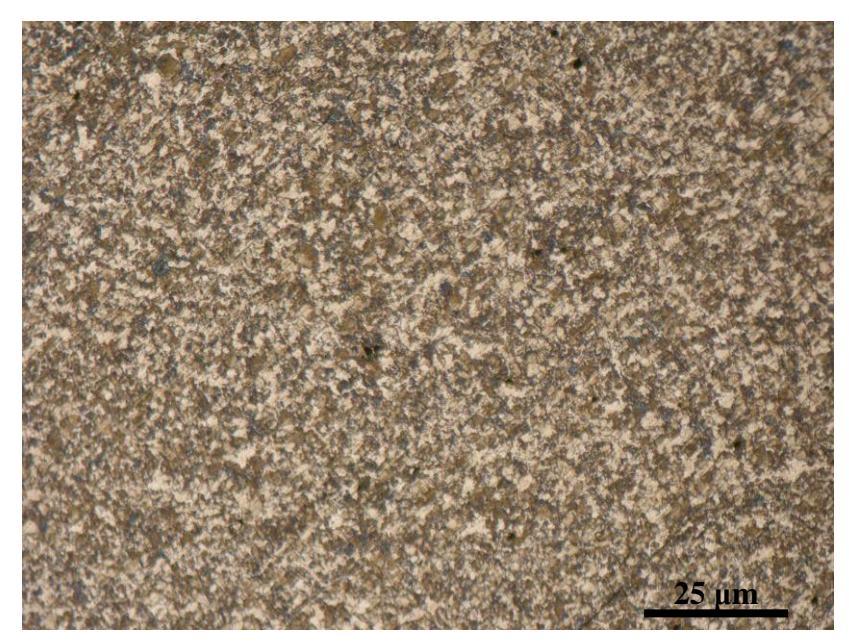
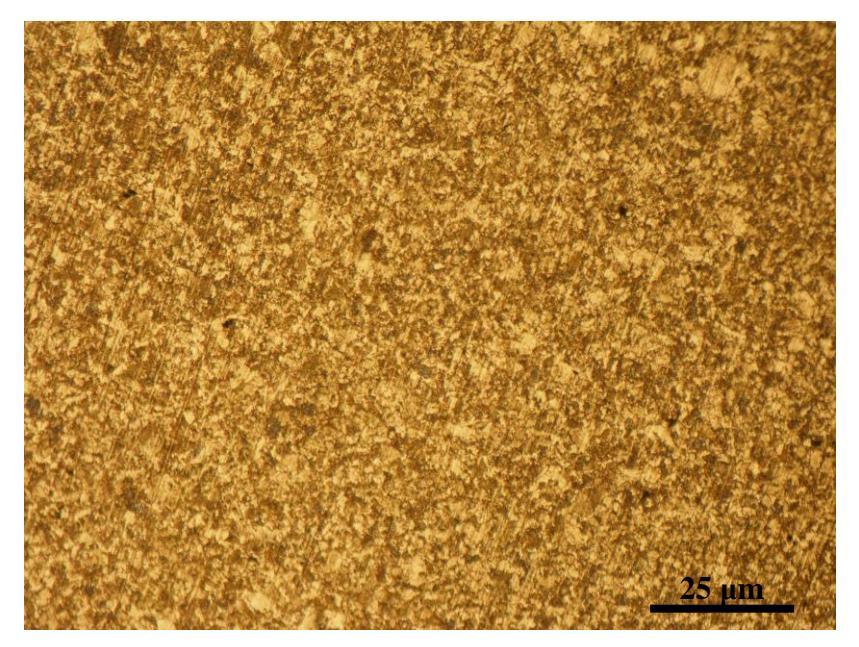
900°C'de 1 saatlik östenitleme sonrası fırında kendi halinde soğumaya bırakılan çelik numuneler, beklendiği gibi perlit yapısını kazanmıştır. Bu yapıların fotoğrafları Şekil 3.2'de gösterilmiştir.

a. AISI/SAE 1040 çeliği, 167 HV

b. EN 42CrMo4 çeliği, 211 HV

c. AISI/SAE 5140 çeliği, 186 HV

d. EN 41Cr4 çeliği, 201 HV

Şekil 3.2 (a, b, c, d): 900°C'de 1 saat östenitlemeden sonra firinda soğutulan çeliklerin mikroyapı fotoğrafları

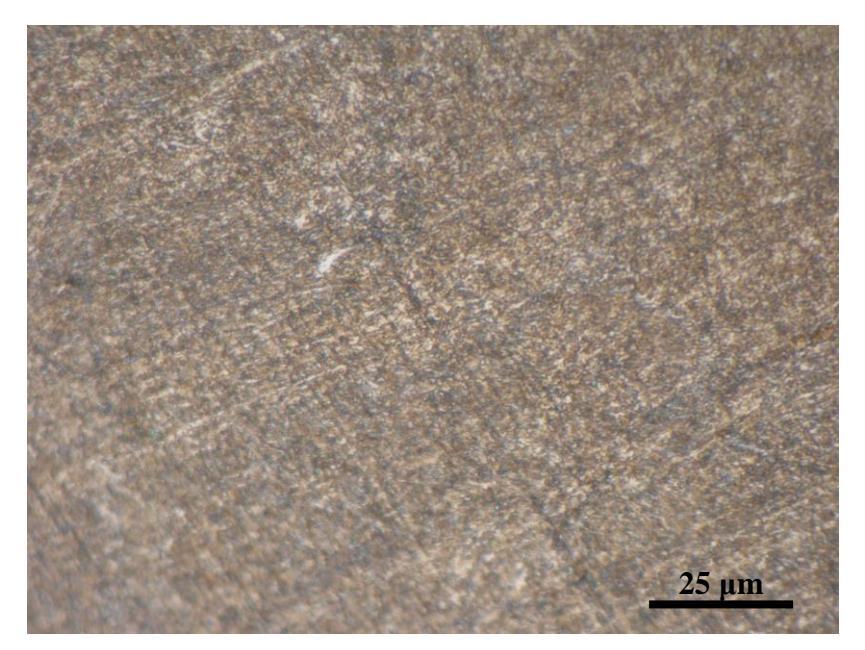
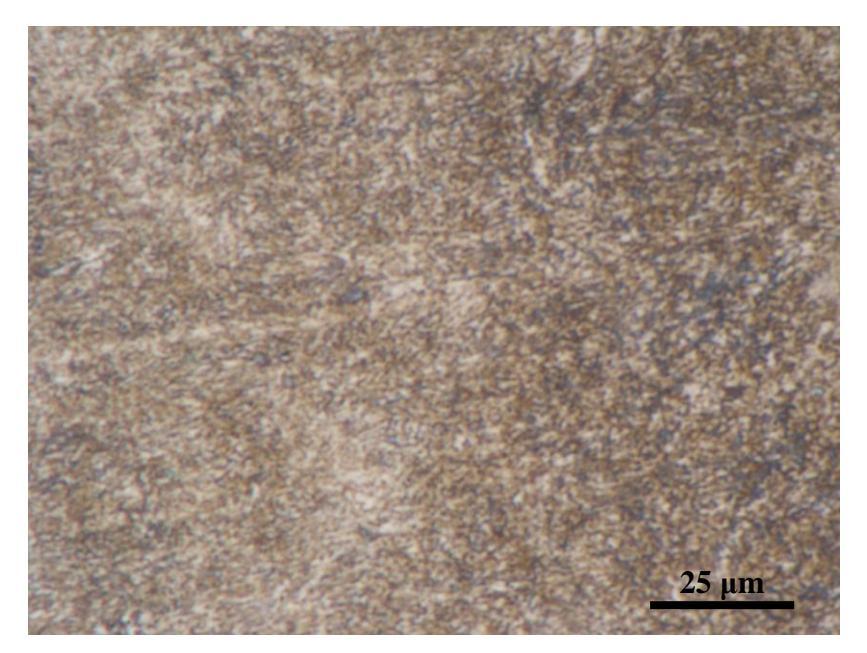
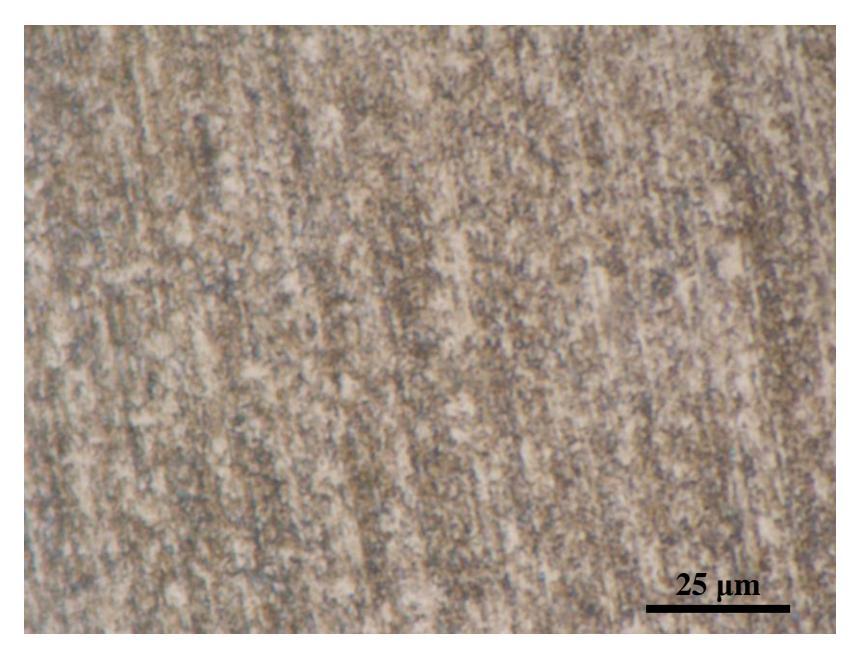
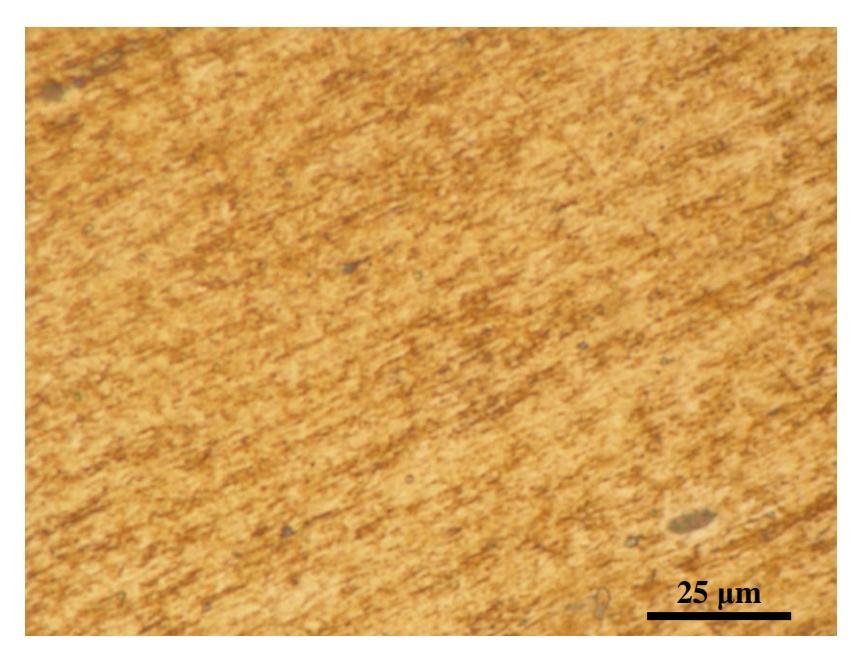
Östenitleme işleminden sonra suda soğutularak martensit yapısı kazandırılan çelik numuneler, sonrasında 400°C'de 1 saat süre ile temperleme işlemine tabi tutulmuştur. Bu çelik numunelerin mikroyapılarının fotoğrafları Şekil 3.3'de gösterilmiştir.

a. AISI/SAE 1040 çeliği, 394 HV \approx 40 HRC

b. EN 42CrMo4 çeliği, 438HV≈ 44 HRC

c. AISI/SAE 5140 çeliği, 411 HV≈ 41 HRC

d. EN 41Cr4 çeliği, 411 HV \approx 42 HRC

Şekil 3.3 (a, b, c, d): Östenitleme ve suda soğutma sonrası 400°C'de 1 saat temperlenen çeliklerin mikroyapı fotoğrafları

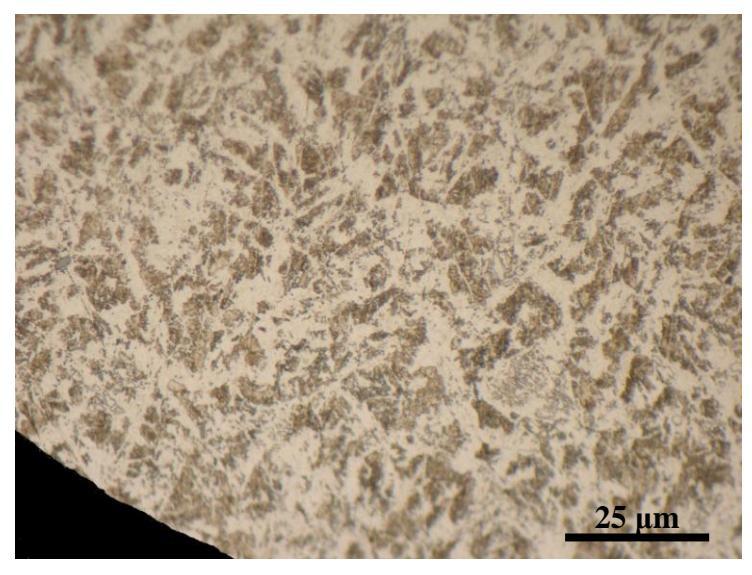
İnşaat ve yapı sektöründe yaygın olarak kullanılan beton çeliklerinden ısıl işlemli tempcore (TS 708 IVa) ve diğer TS 708 IIIa kalite beton çeliği numunelerinin kesitlerinden alınmış mikroyapı fotoğrafları Şekil 3.4 ve Şekil 3.5'de verilmiştir. Şekil 3.4'de görülen mikroyapı, beton çelik çubuğu yüzeye yakın bölgesinin tempcore prosesi işlemi ile oluşan, tipik temperlenmiş martensit yapısıdır. Şekil 3.5'de görülen mikroyapı ise geleneksel beton çeliği üretimi ile oluşan tipik perlitik-ferritik mikroyapıdır.

Şekil 3.4: TS 708 IVa Tempcore çeliğinin orjinal halinin yüzeye yakın bölgesinin mikroyapı fotoğrafi, 331HV

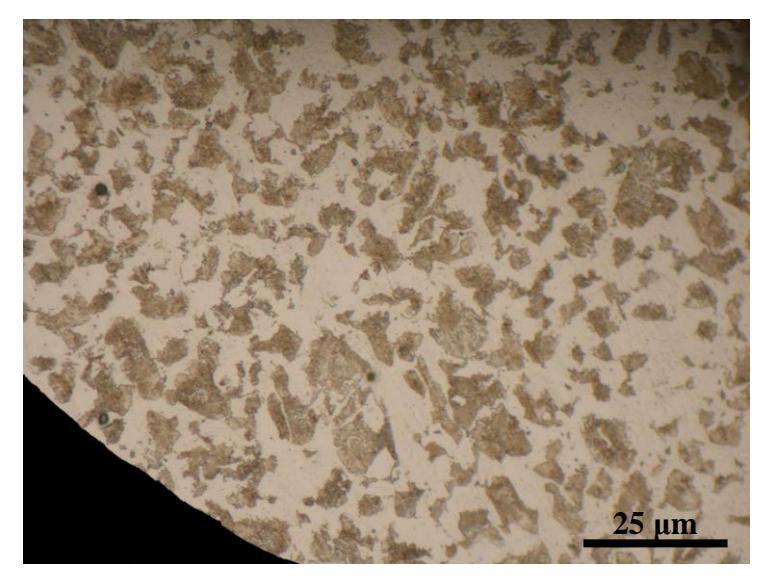
Şekil 3.5: TS 708 IIIa Çeliğinin orjinal halinin yüzeye yakın bölgesinin mikroyapı fotoğrafi, 230 HV

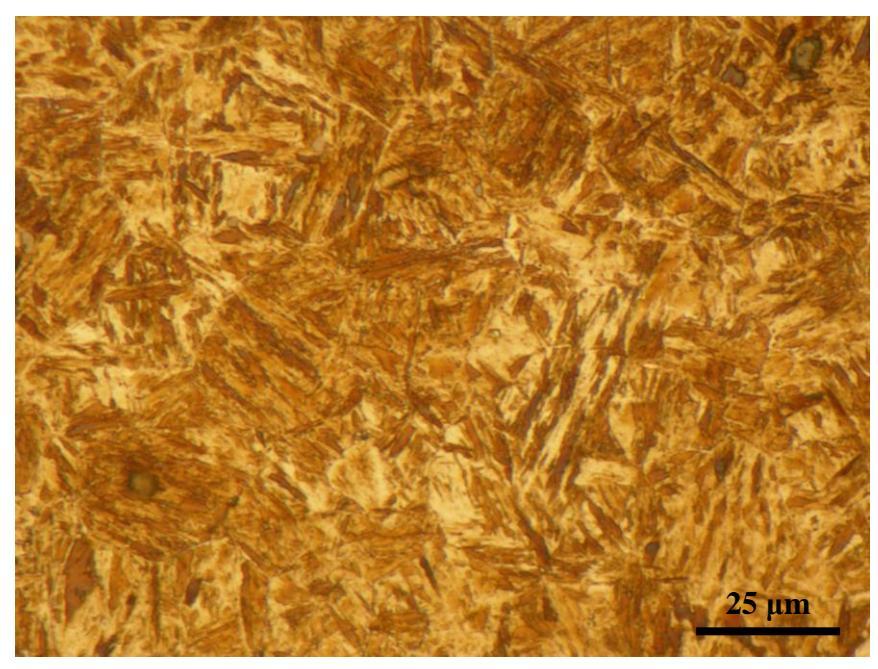
Laboratuvarda 900°C'de 1 saatlik östenitleme sonrası suda sertleştirilerek martensit yapısı kazandırılan beton çeliklerinin mikroyapı fotoğrafları Şekil 3.6 ve Şekil 3.7'de gösterilmiştir.

Şekil 3.6: TS 708 IVa Tempcore beton çeliğinin martensitik ısıl işlemi sonrası mikroyapı fotoğrafi 420HV ≈ 42 HRC

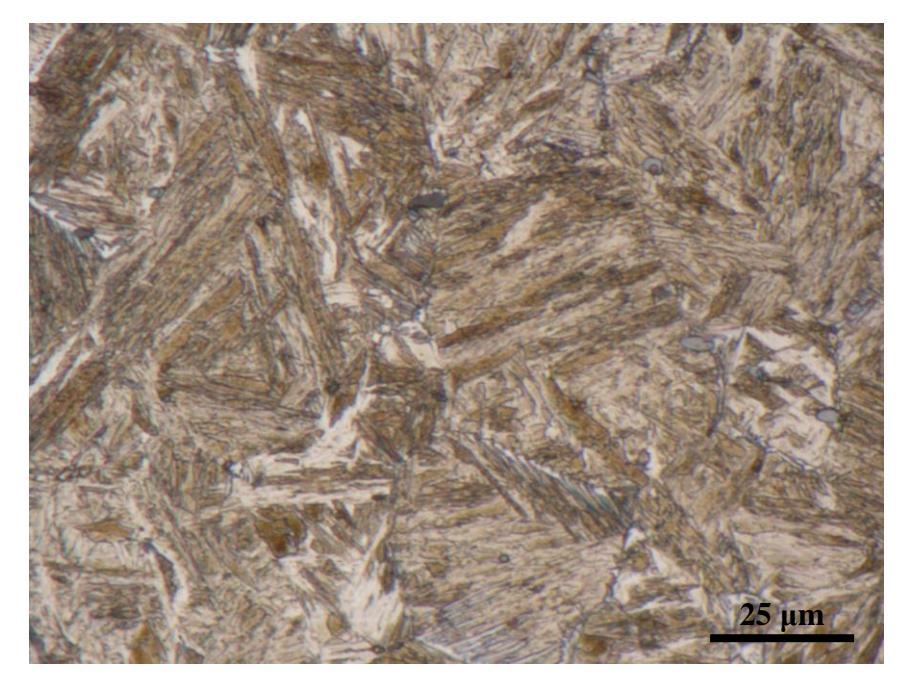
Şekil 3.7: TS 708 IIIa beton çeliğinin martensitik ısıl işlemi sonrası mikroyapı fotoğrafi 437 $HV \approx 44 HRC$

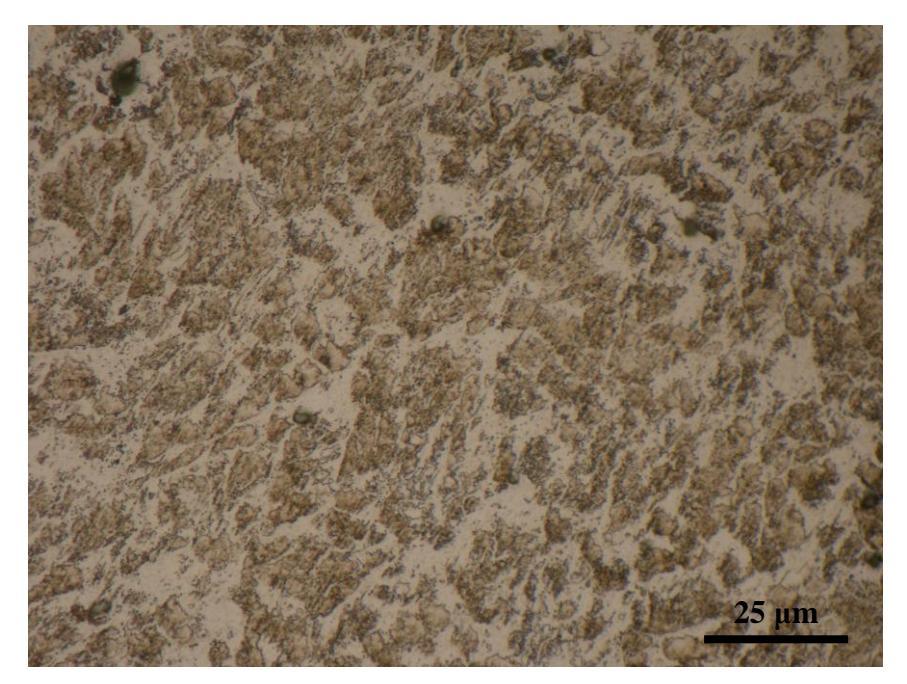
Laboratuvarda östenitleme işleminden sonra suda soğutularak martensitik yapı kazandırılan TS 708 IVa tempcore ve TS 708 IIIa kalite beton çeliği numuneler sonrasında, 400°C'de 1 saat süre ile temperleme işlemine tabi tutulmuştur. Bu çelik numunelerin temperlenmiş martensit yapısındaki mikroyapılarının fotoğrafları Şekil 3.8 ve Şekil 3.9 da gösterilmiştir.

Şekil 3.8: TS 708 IVa tempcore çeliğinin su verme ve temperleme ısıl işlemi sonrası mikroyapı fotoğrafı, 350 HV ≈ 36 HRC

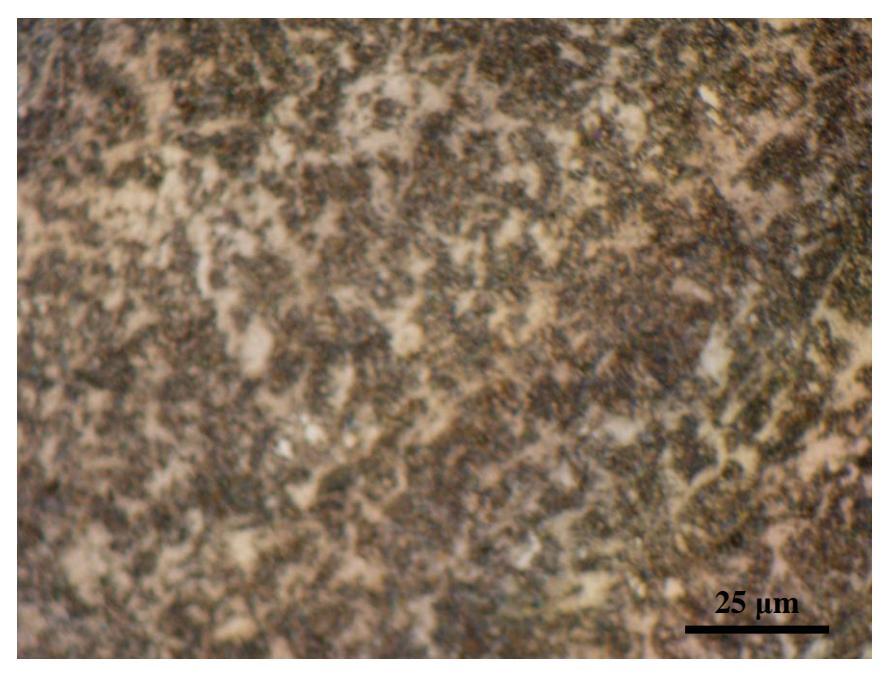
Şekil 3.9: TS 708 IIIa çeliğinin su verme ve temperleme ısıl işlemi sonrası mikroyapı fotoğrafı, 363 HV ≈ 37 HRC

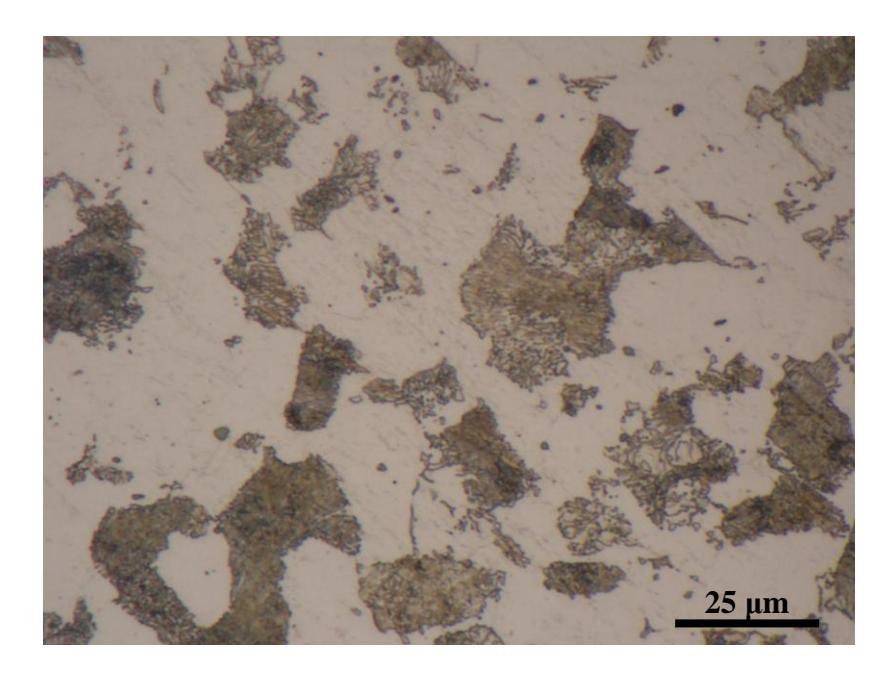
Laboratuvarda 900°C'de 1 saatlik östenitleme sonrası fırında kendi halinde soğumaya bırakılan TS 708 IVa Tempcore ve TS 708 IIIa kalite beton çeliği numuneleri beklendiği gibi perlit yapısını kazanmıştır. Bu çeliklerin mikroyapılarının fotoğrafları Şekil 3.10 ve Şekil 3.11'de gösterilmiştir.

Şekil 3.10: TS 708 IVa tempcore çeliğinin östenitleme sonrası yavaş soğutma ile elde edilen mikroyapısının fotoğrafi, 187 HV

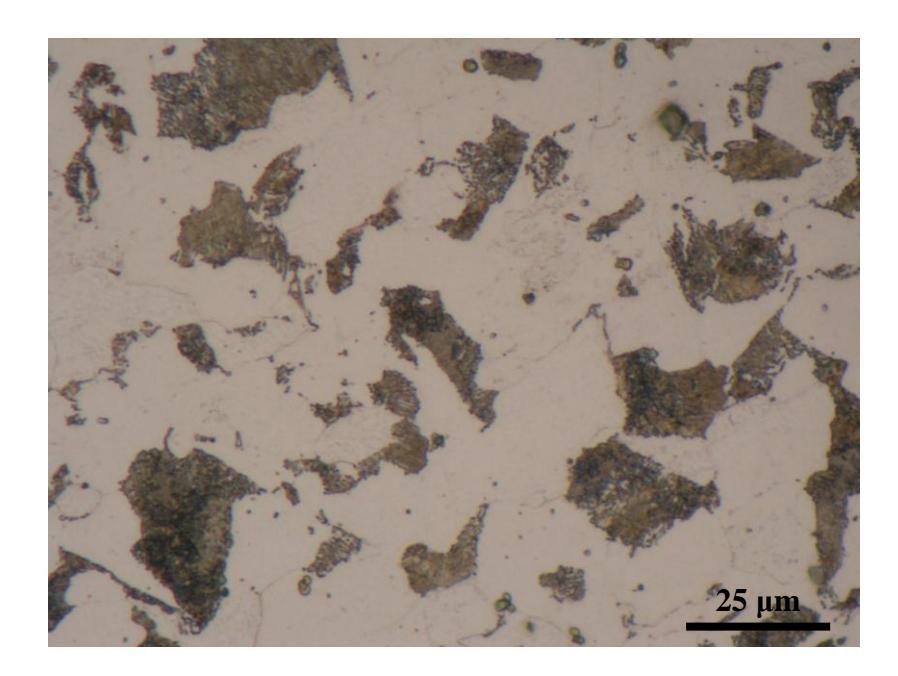
Şekil 3.11: TS 708 IIIa çeliğinin östenitleme sonrası yavaş soğutma ile elde edilen mikroyapısının fotoğrafı, 177 HV

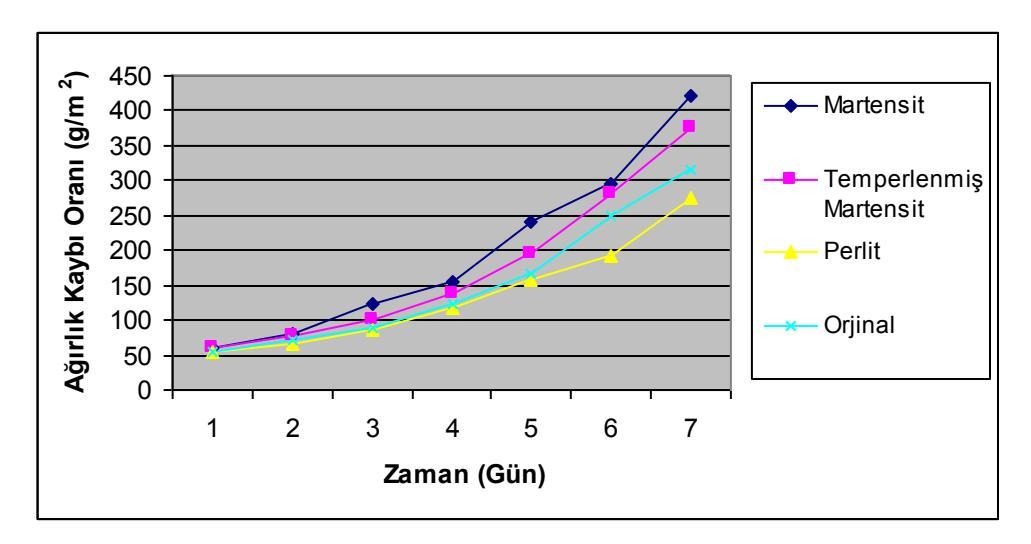
Farklı ısıl işleme ve mikroyapıya sahip TS 708 IVa çeliğinin daldırma korozyonundaki davranışı şekil 3.12'de gösterilmiştir.

Şekil 3.12: Farklı mikroyapılara sahip TS 708 IVa tempcore çeliğinin korozyon davranışı

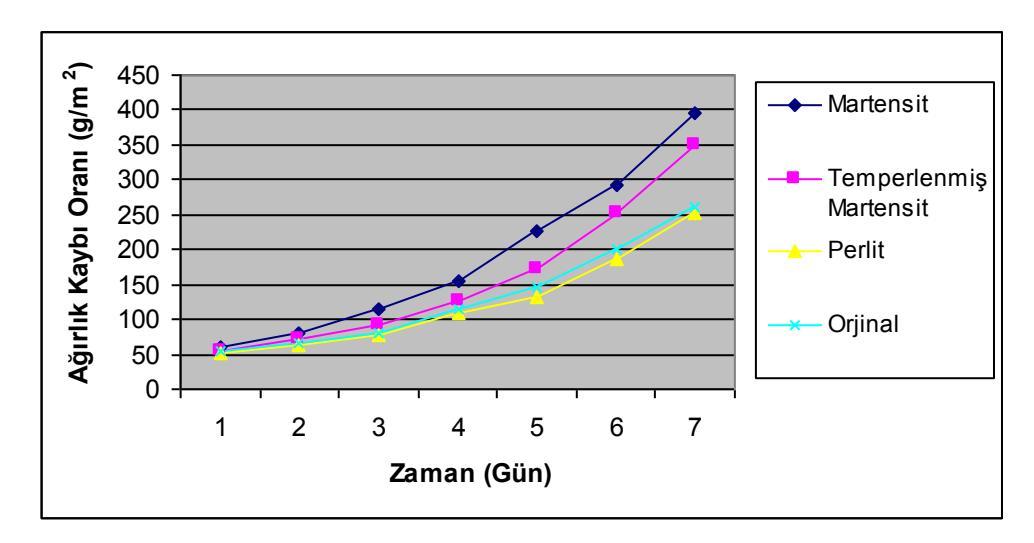
Farklı ısıl işleme ve mikroyapıya sahip TS 708 IIIa çeliğinin daldırma korozyonundaki davranışı şekil 3.13'de gösterilmiştir.

Şekil 3.13: Farklı mikroyapılara sahip TS 708 IIIa çeliğinin korozyon davranışı

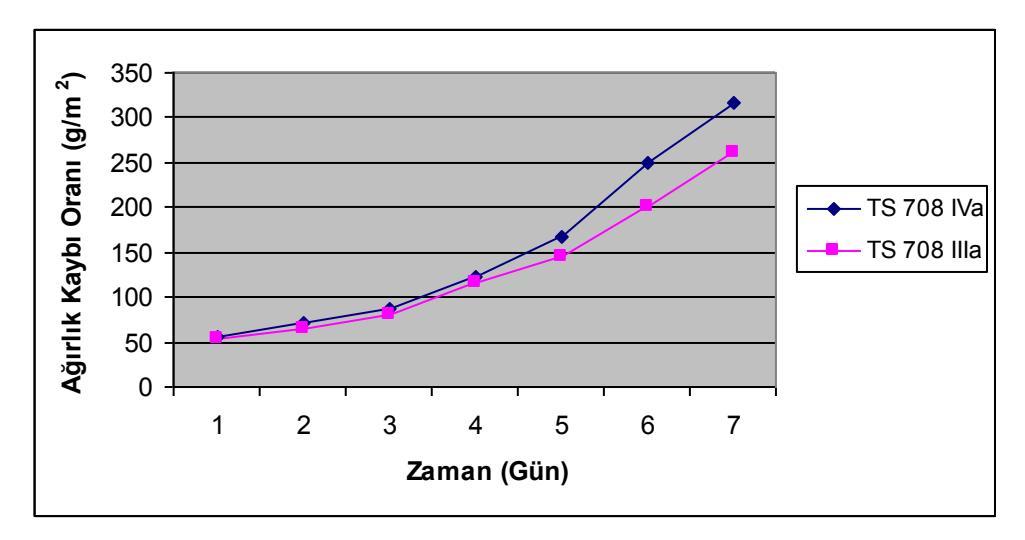
Yüzeyi temperlenmiş martensit yapıya sahip olan orjinal TS 708 IVa tempcore çeliği ile perlit yapıdaki yüzeye sahip orijinal TS 708 IIIa çeliğinin korozyon eğilimlerinin karşılaştırılması Şekil 3.14'de gösterilmiştir.

Şekil 3.14: Orjinal TS 708 IIIa ve TS 708 IVa kalite beton çeliklerinin korozyon davranışı

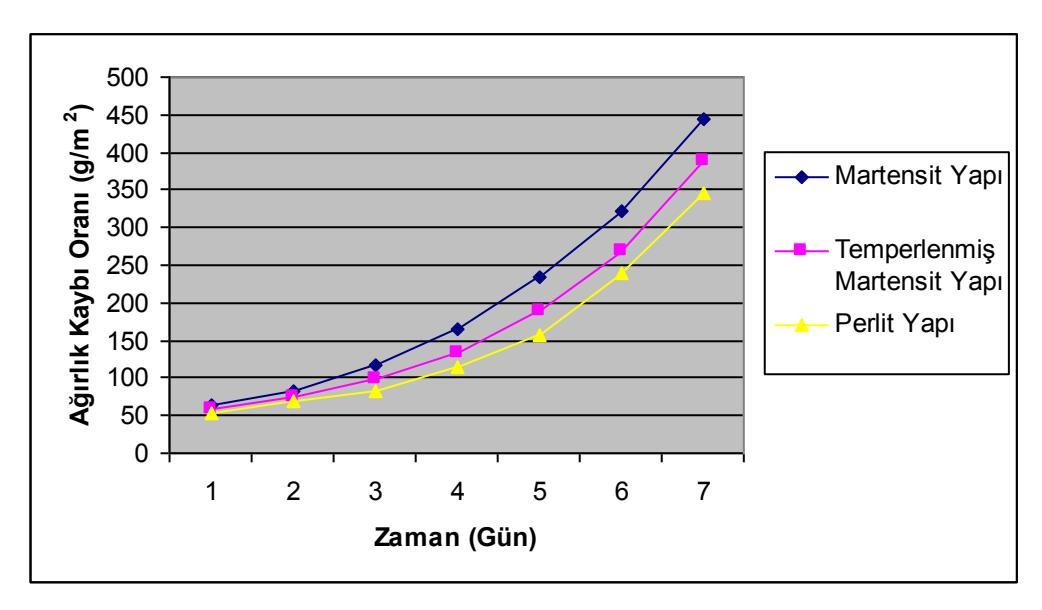
AISI/SAE 1040 Çeliğinin farklı ısıl işlemlerle elde edilen mikroyapılarının daldırmalı korozyondaki davranışı şekil 3.15'de gösterilmiştir.

Şekil 3.15: Farklı yapılara sahip AISI/SAE 1040 çeliğinin korozyon davranışı

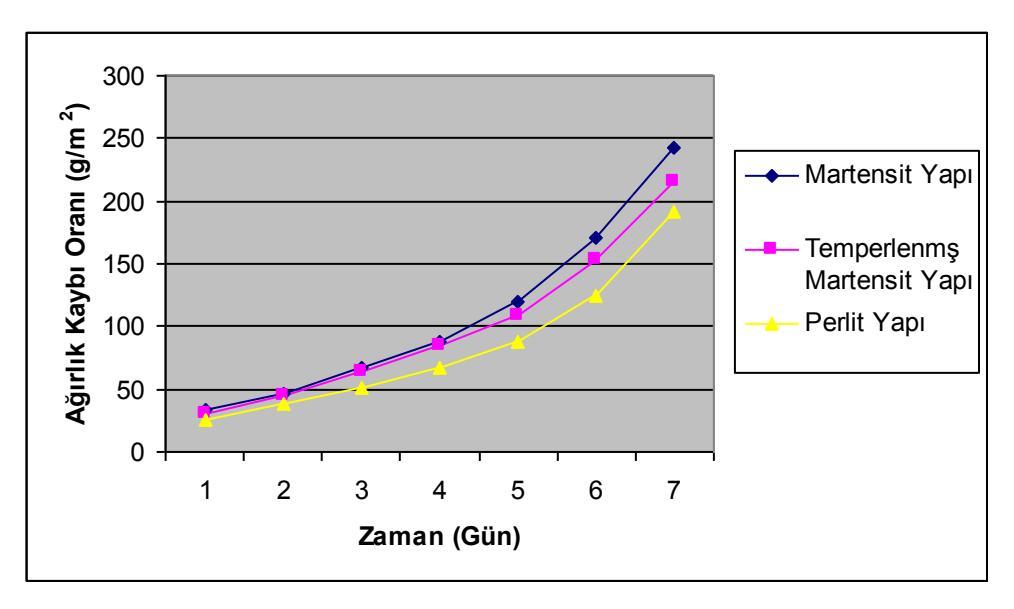
EN 42CrMo4 Çeliğinin farklı ısıl işlemlere maruz bırakıldıktan sonra göstermiş olduğu korozyon direnci Şekil 3.16'da gösterilmiştir.

Şekil 3.16: Farklı yapılara sahip EN 42CrMo4 çeliğinin korozyon davranışı

Daldırmalı korozyon testleri sonrasında elde edilen grafikler incelendiğinde, karbon bileşimi bakımından birbirine yakın olan imalat çeliklerinden, yüksek kroma sahip olanlar, diğerlerine kıyasla düşük korozyon hızına sahip oldukları anlaşılmaktadır.

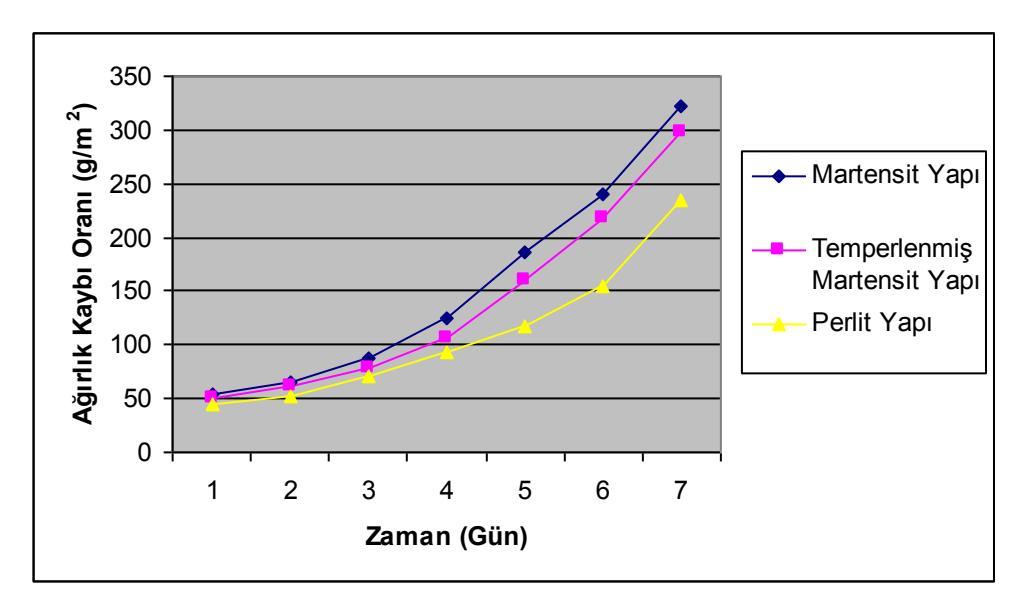
AISI/SAE 5140 Çeliğinin farklı ısıl işlemlere maruz bırakıldıktan sonra göstermiş olduğu korozyon direnci Şekil 3.17'de gösterilmiştir.

Şekil 3.17: Farklı yapılara sahip AISI/SAE 5140 çeliğinin korozyon davranışı

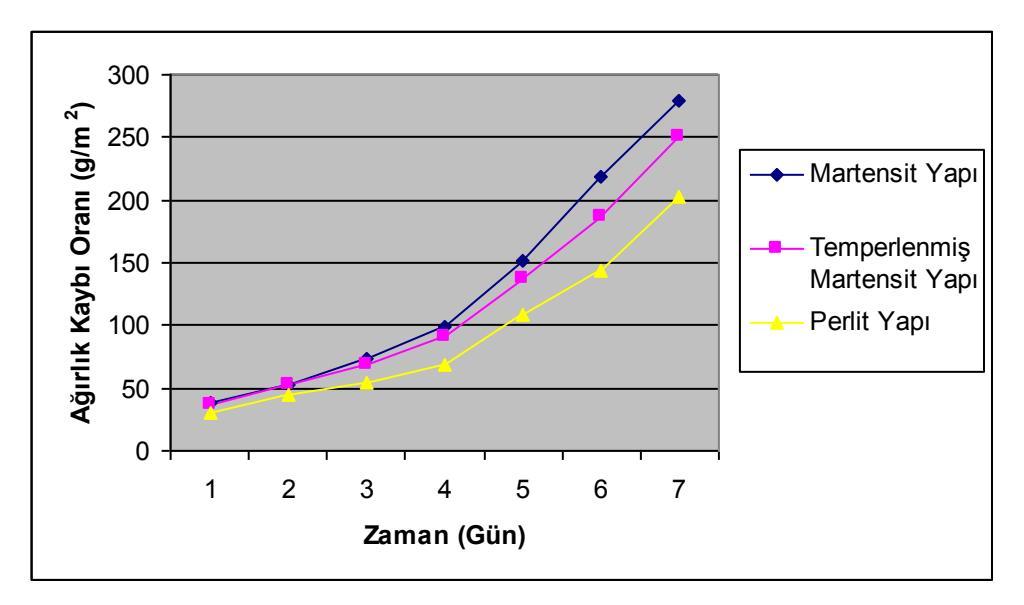
EN 41Cr4 çeliğinin farklı ısıl işlemlere maruz bırakıldıktan sonra göstermiş olduğu korozyon direnci Şekil 18'de gösterilmiştir.

Şekil 3.18: Farklı yapılara sahip EN 41Cr4 çeliğinin korozyon davranışı

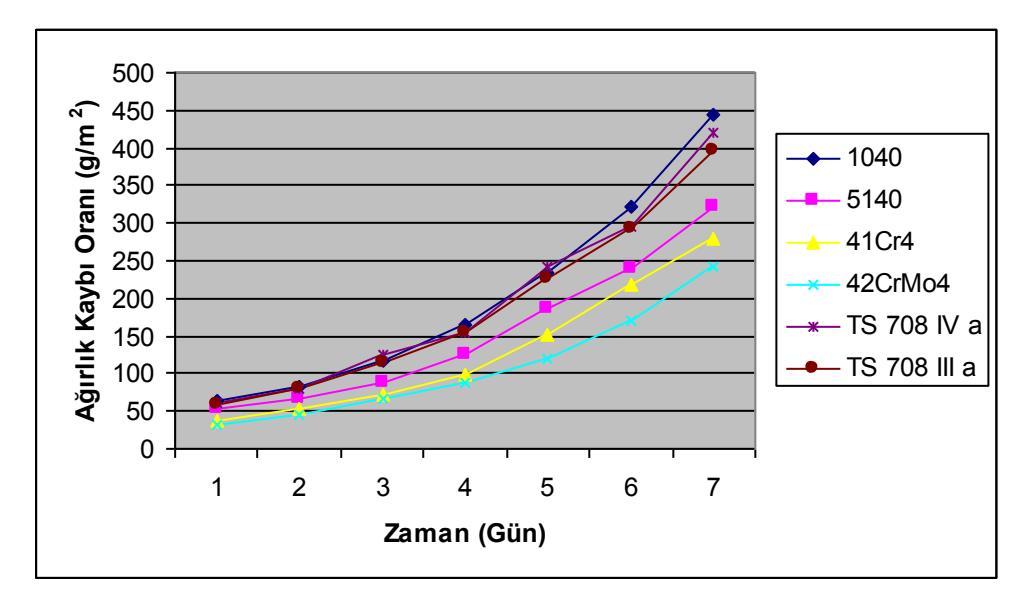
Günaşırı yapılan ölçümlerden elde edilen veriler sonucu suda soğutma ile elde edilen martensit yapıya sahip numunelerin zamana göre kütle kaybı eğilimleri Şekil 3.19 da gösterilmektedir.

Şekil 3.19: Su soğutmalı martensit yapılı farklı çeliklerin korozyon davranışı

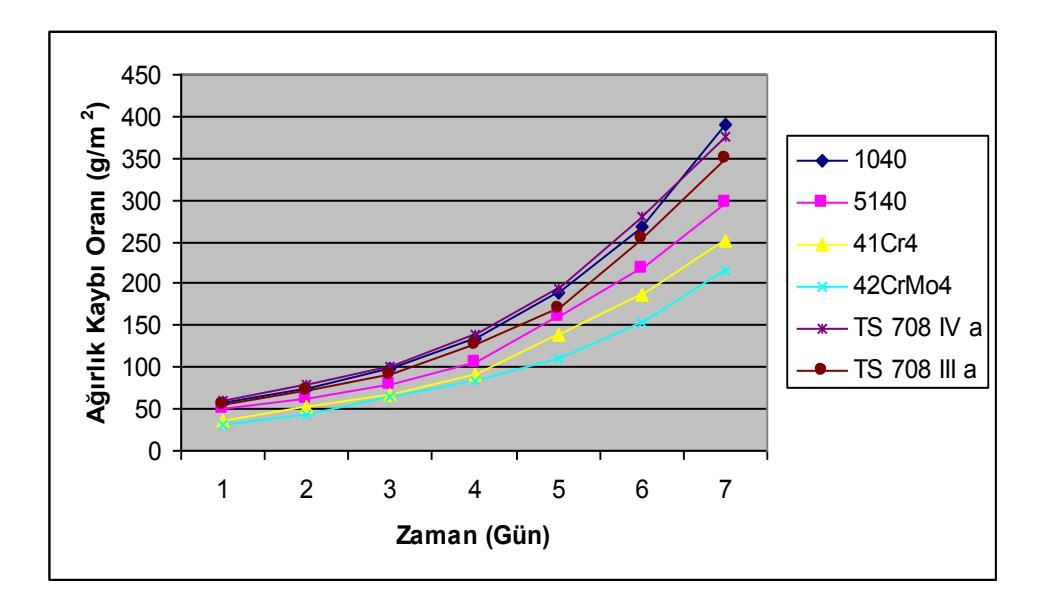
Şekil 3.20'de ise suda soğutma sonrasında 400°C'de meneviş işlemi görmüş, temperlenmiş martensit yapıya sahip olan numunelerin korozyon davranışı görülmektedir.

Şekil 3.20: Temperlenmiş martensit yapılı farklı çeliklerin korozyon davranışı

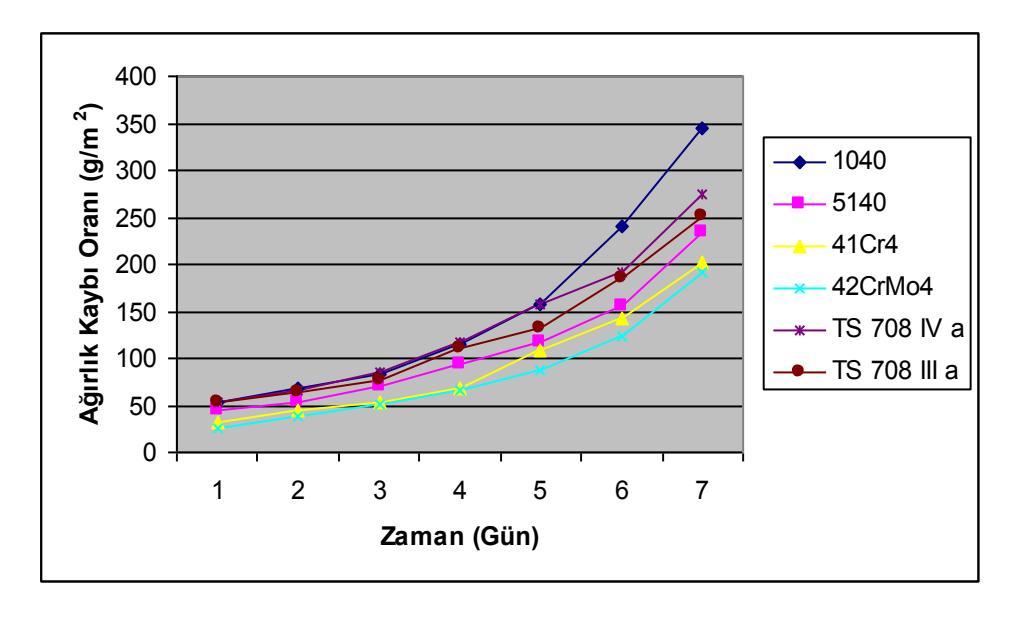
Numunelerin firin içerisinde kendi halinde soğumaya bırakılması sonucu elde edilen perlit yapısına sahip numunelerin korozyon davranışları Şekil 3.21'de gösterildiği gibidir.

Şekil 3.21: Perlit yapılı farklı çeliklerin korozyon davranışı
