## PREFABRİK BETONARME YAPI SİSTEMLERİNDE KULLANILAN MOMENT AKTARAN BİR BİRLEŞİMİN DENEYSEL VE KURAMSAL İNCELENMESİ

YÜKSEK LİSANS TEZİ

İnşaat Mühendisliği Anabilim Dalı

Deprem Mühendisliği Programı

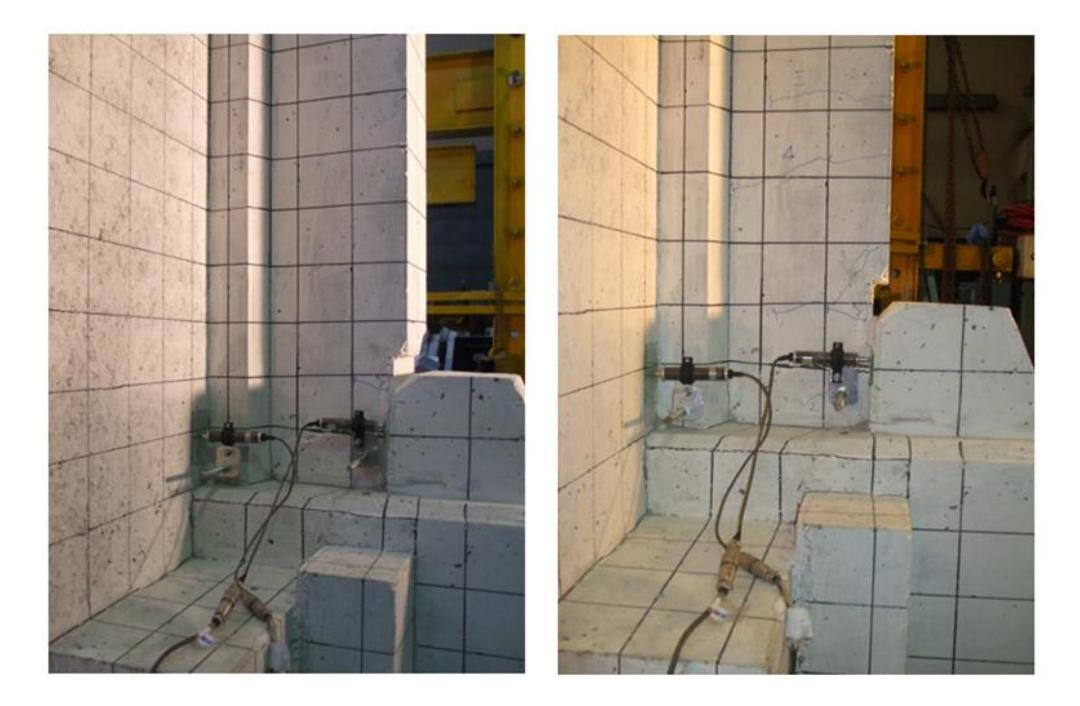
Şekil 2.26: Deney sırasında oluşan çatlaklar

Deney, döşemenin basınçta bırakıldığı tek yönlü yükleme ile başlamıştır. Yerdeğiştirmenin  $\delta$ = 3.00 mm ve ona karşılık gelen dayanımın f = 66 kN olduğu anda ilk eğilme çatlağı oluşmuştur. Kirişteki ilk kesme çatlağı f=90kN 'na karşılık gelen d=5,15mm yerdeğiştirmesinde oluştu, Şekil 2.26.

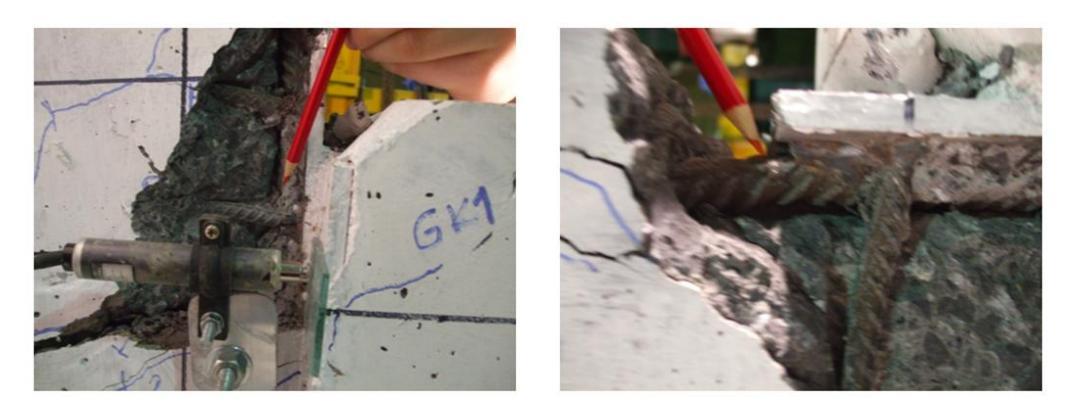
Şekil 2.27: Deney sırasında donatı ve kaynakların kopması

İlerleyen adımlarda etriye kaynaklandığı plakadan koptu ve ölçülen kuvvet ve deplasman f=103kN , d=51mm idi. Boyuna donatı f=67kN , d=61 mm yük deplasman değerinde koptu, Şekil 2.26.

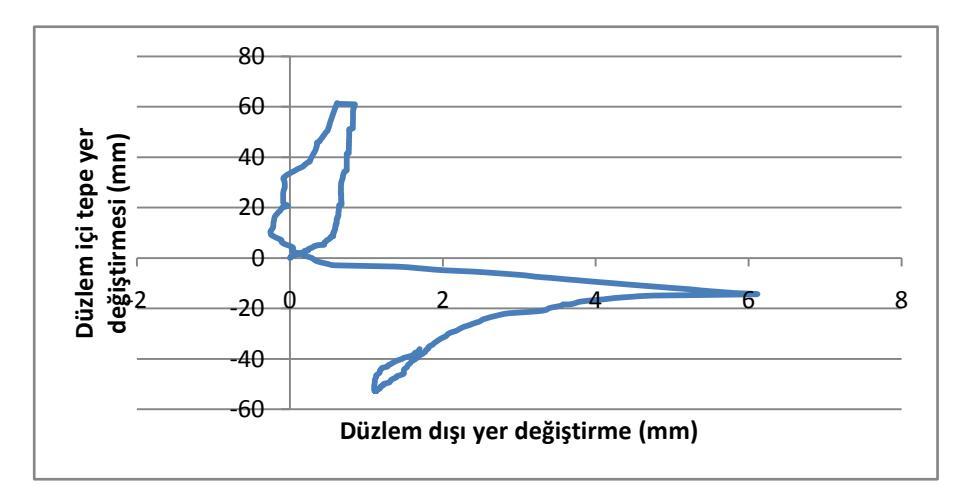
Şekil 2.28: Numune düzlemine dik ve düzlem içi yerdeğiştirmeler

60 mm düzeyinde iken, oluşan düzlem dışı hareket 7 mm düzeyindedir. Bu düzlem dışı hareketin, numunede oluşan büyük hasarla ilişkili olduğu açıktır. Deney sırasında gerçekleşen düzlem dışı hareket kabul edilebilir düzeyde kalmıştır.

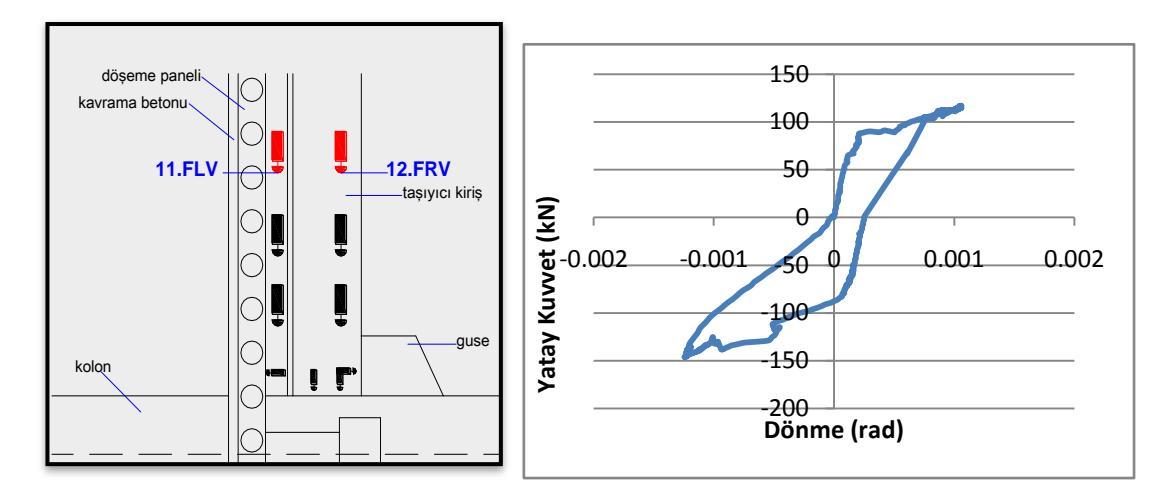
Şekil 2.29: Taşıyıcı kiriş alt ucunda kaydedilen dönmeler(kanal11-12)

Taşıyıcı kiriş üzerindeki yaklaşık 60 cm'lik hasar oluşması beklenen kritik bölgeye yerleştirilen 11-12,13-14, 15-16 ve 17-18 no'lu kanallardan elde edilen okumalardan bu kesitlerdeki yatay kuvvet-dönme grafiği elde edilmiştir. Bu grafikler sırasıyla Şekil 2.29, Şekil 2.30, Şekil 2.31 ve Şekil 2.32'te gösterilmiştir. Bu şekillerde oluşan eğrilerin daha iyi görünmesi için grafikler, ölçekleri büyültülerek verilmiştir.

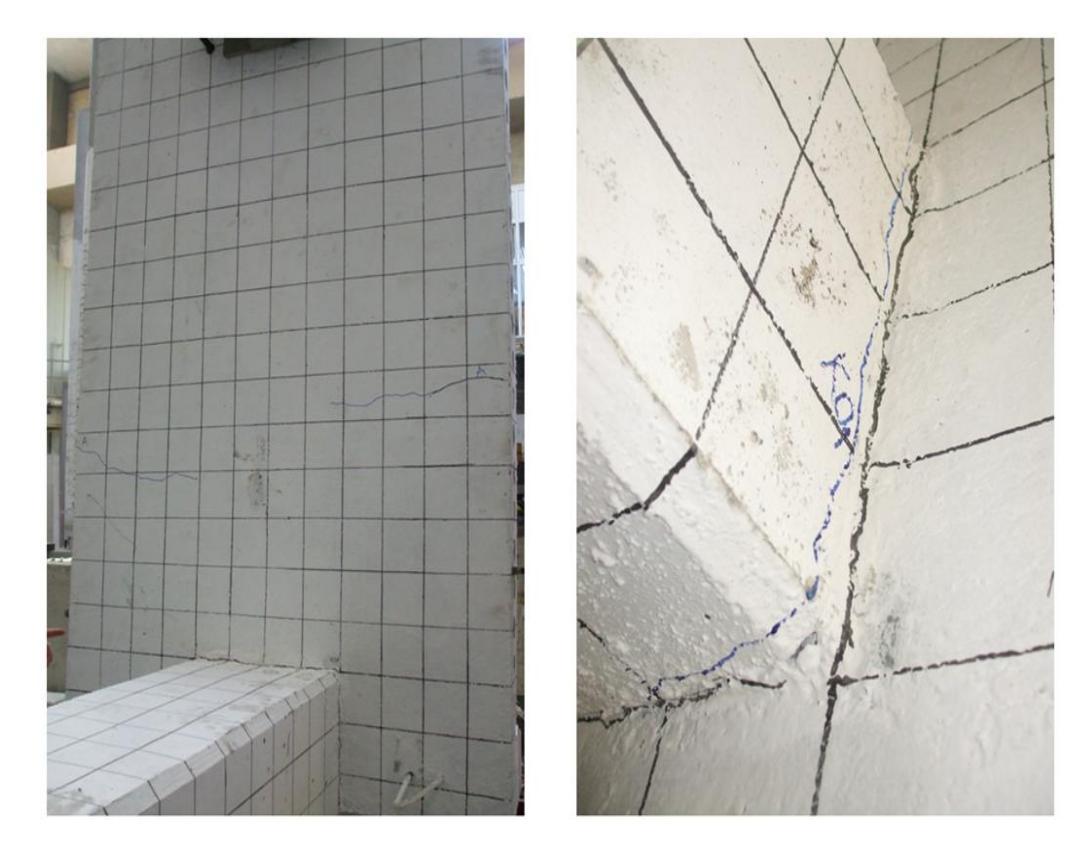
Şekil 2.39: Deney sırasında numunede oluşan çatlak dağılımı

Deney, döşemenin çekmede bırakıldığı tek yönlü yükleme ile başlamıştır. Yerdeğiştirmenin  $\delta$ = 2.22 mm ve dayanımın f= 52.9 kN olduğu anda döşemede eğilme çatlakları gözlendi.( drift=%0,13).

Deney süresince davranışın asimetrik olduğu gözlendi. (Alt ve üst birleşim için). f=72kN d=3,3mm değerinde kolonla kavrama betonu arasında çatlaklar oluştu, Şekil 2.39.

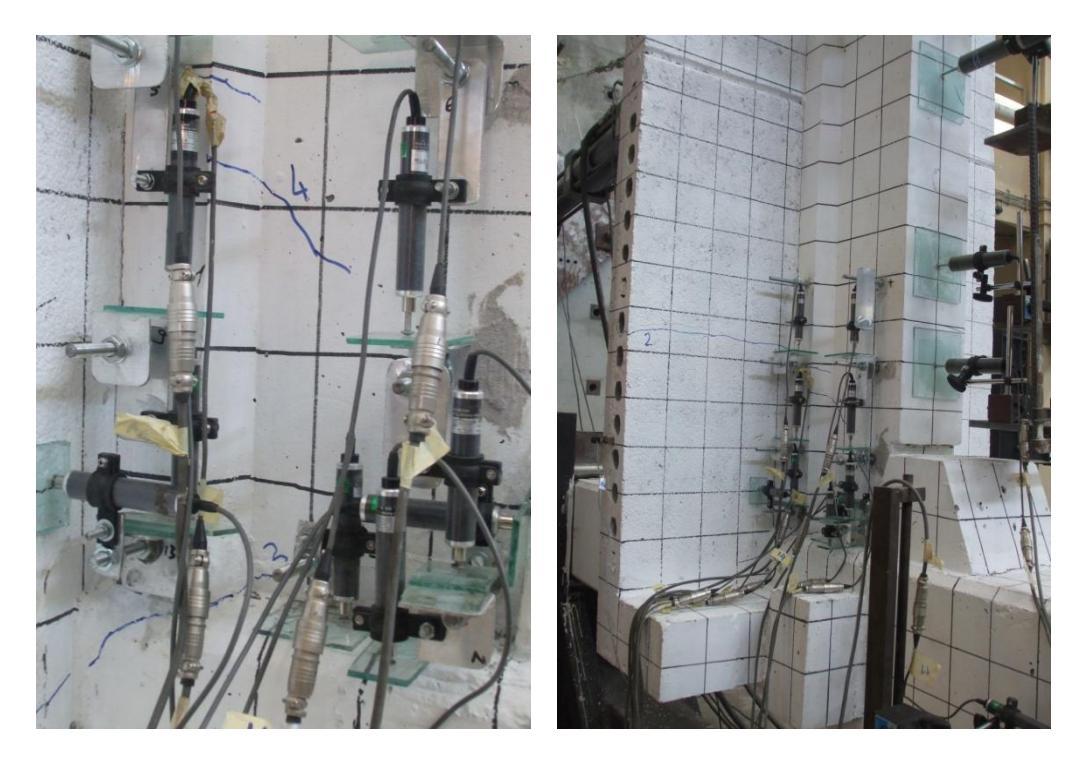
Şekil 2.40: Deney sırasında numunede oluşan kesme ve eğilme çatlakları

f=106,5kN d=8,5mm değerlerinde kiriş ve kolonda ilk eğilme çatlağı oluştu. (drift =%0,5) Ardından f=130kN d=14mm değerlerinde kirişe ilk kesme çatlağı oluştu, Şekil 2.40.

Numunenin taşıma kapasitesine etriyenin ani bir şekilde kopması sonucu gevrek bir kırılma şekliyle ulaşması ve hasarın birleşim bölgesi içerisinde meydana gelmesi dikkat çekicidir. Deney süresince numunede birleşim bölgesini içine alan bölgede kesme çatlakları oluşmuş ve numune davranışını oluşan bu kesme çatlakları belirlemiştir. Hasar birleşim bölgesinde sınırlanmıştır.

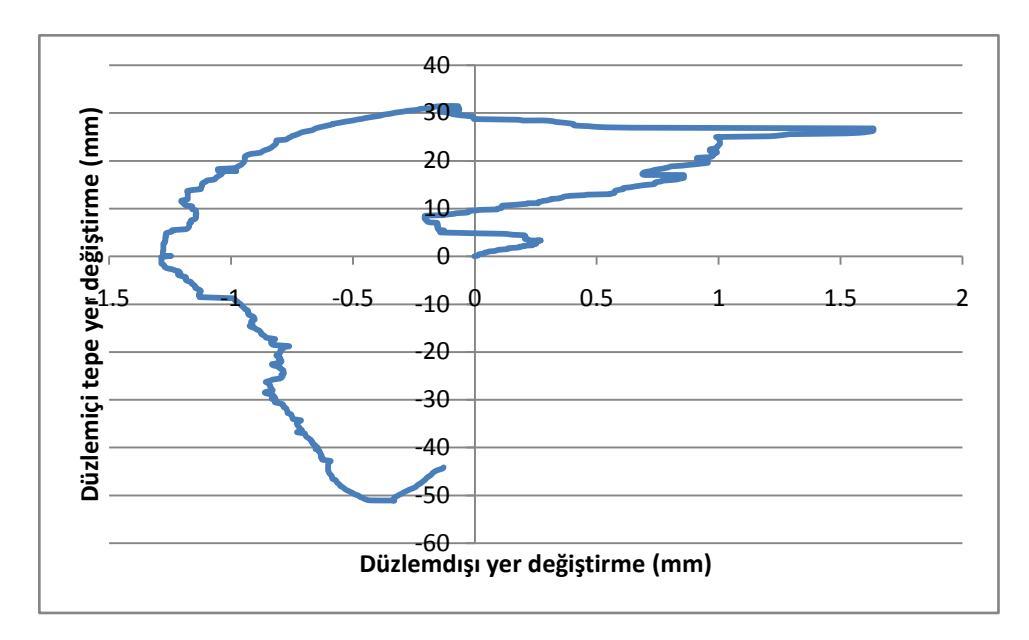
Şekil 2.43: Numune düzlemine dik ve düzlem içi yerdeğiştirmeler

Numune düzlemine dik ve düzlem içi yerdeğiştirmeler deneyde izlenmiş ve Şekil 2.43 de gösterilmiştir. Deney süresince düzlem dışı hareketin sınırlı kaldığı ve 1.5 mm 'yi geçmediği gözlenmiştir.

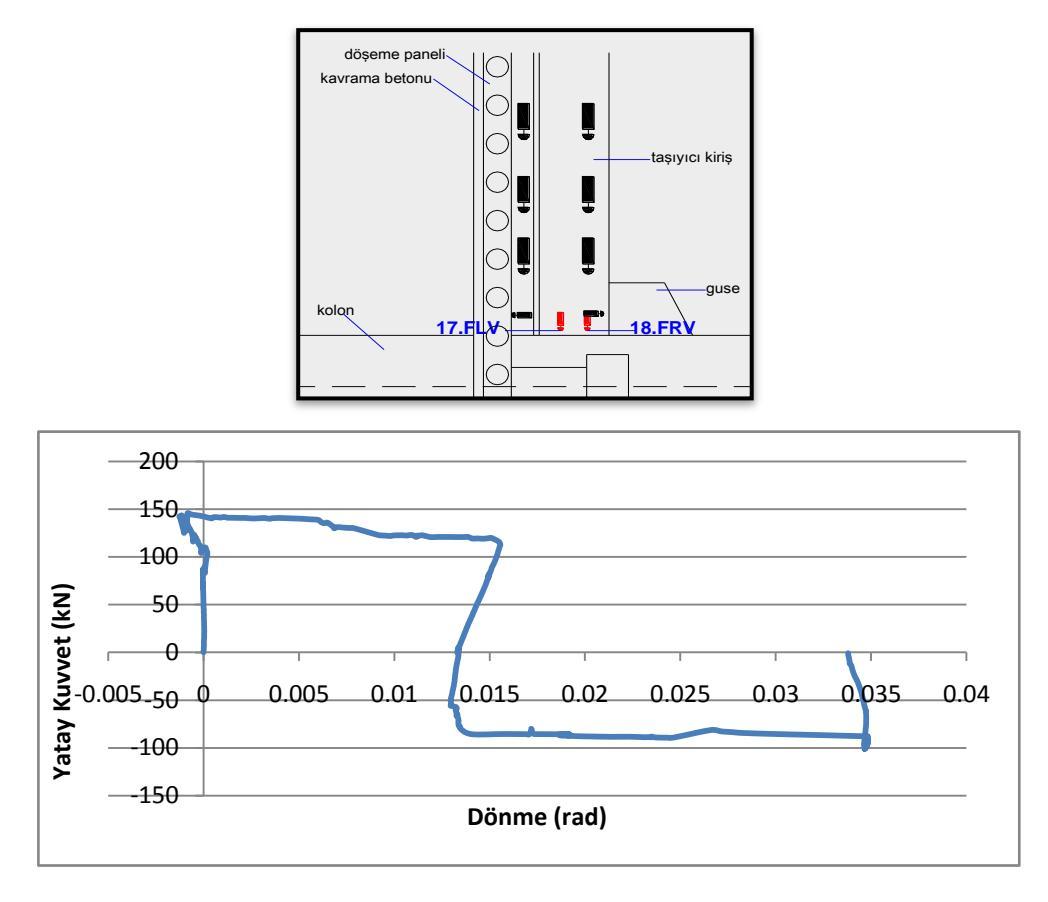
Şekil 2.47: Taşıyıcı kiriş alt ucunda kaydedilen dönmeler(kanal17-18)

Taşıyıcı kiriş üzerindeki yaklaşık 60 cm'lik hasar oluşması beklenen kritik bölgeye yerleştirilen 11-12,13-14, 15-16 ve 17-18 no'lu kanallardan elde edilen okumalardan bu kesitlerdeki yatay kuvvet-dönme grafiği elde edilmiştir. Bu grafikler sırasıyla Şekil 2.44, Şekil 2.45, Şekil 2.46 ve Şekil 2.47'de gösterilmiştir. Bu şekillerde oluşan eğrilerin daha iyi görünmesi için grafikler, ölçekleri büyültülerek verilmiştir.

Elde edilen grafiklerde kesitlerde plastik şekil değiştirmeler oluştuğu gözlenmiştir. 17-18no'lu kanalın bulunduğu kesitte diğer kesitlere oranla daha fazla plastik şekil değiştirme yaptığı Numune2'ye göre bu hasarın daha büyük düzeyde olduğu gözlenmiştir.

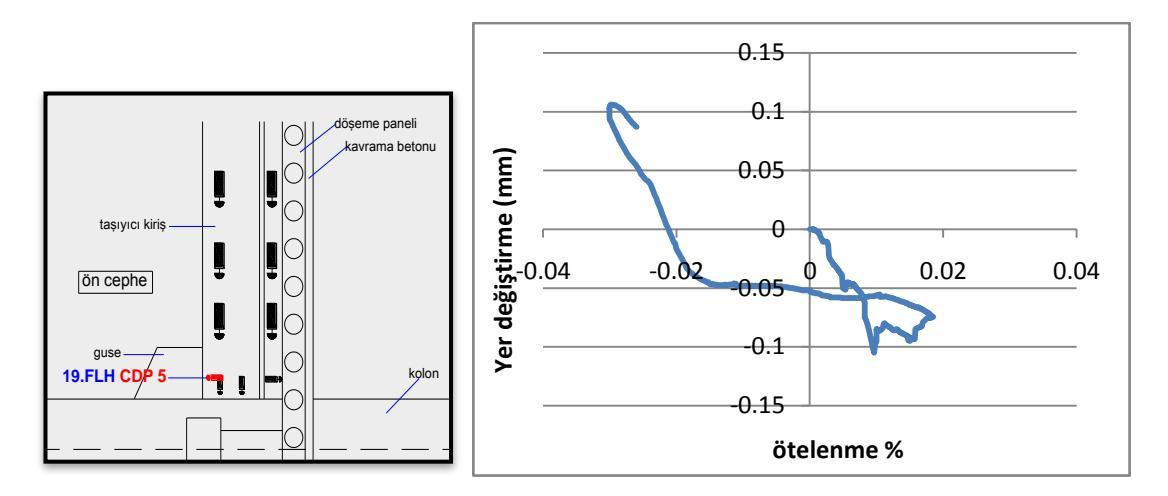
Şekil 2.48: Göreli ötelenme oranına göre gusedeki açılma(kanal 19)

Deney sırasında altta yer alan kaynaklı birleşimi kontrol eden kolon gusesi ile taşıyıcı kiriş arasındaki açılma ön cephedeki 19 nolu kanal ve arka cephedeki 22 nolu kanallardaki ölçüm cihazlarıyla takip edildi.(Şekil 2.48 ve Şekil 2.49). Numunenin üst birleşimini temsil eden ıslak birleşimi kontrol eden kiriş ile döşeme arasındaki açılma ön cephedeki 20 nolu kanal ve arka cephedeki 21 nolu kanallardaki ölçüm cihazlarıyla takip edildi.(Şekil 2.51).Bunlar yerdeğiştirme düzeyi göreli ötelenme (drift ratio ) oranına göre ilgili grafiklerde gösterildi.

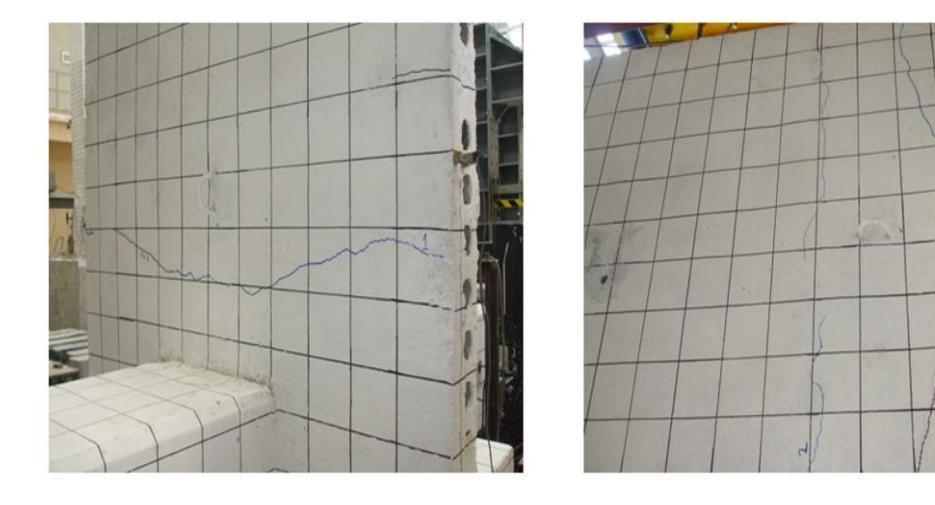
Şekil 2.54: Deney sırasında numunede oluşan çatlak dağılımı

Deney, döşemenin çekmede bırakıldığı tek yönlü yükleme ile başlamıştır. Davranış simetrik değildir. Yerdeğiştirmenin  $\delta$ = 2.06 mm ve dayanımın f= 37 kN olduğu anda döşemede eğilme çatlakları gözlendi. f=98kN d=6.44mm değerinde kolonla kavrama betonu arasında çatlaklar oluştu, Şekil 2.54.

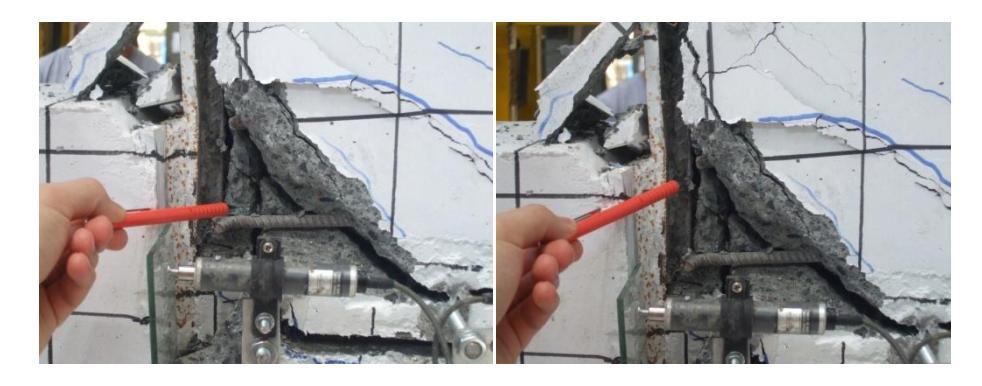
Şekil 2.55: Numunede etriye kopması

Kirişte ilk eğilme çatlağı f=130kN d=11,2mm değerlerinde oluştu. İki etriye f= -63kN d= -67mm değerinde koptu, Şekil 2.55.

Numunede hasarın yine birleşim bölgesinde toplandığı ve kapasitesine donatı kopması (gevrek davranış sergileyerek) ile ulaştığı gözlendi.

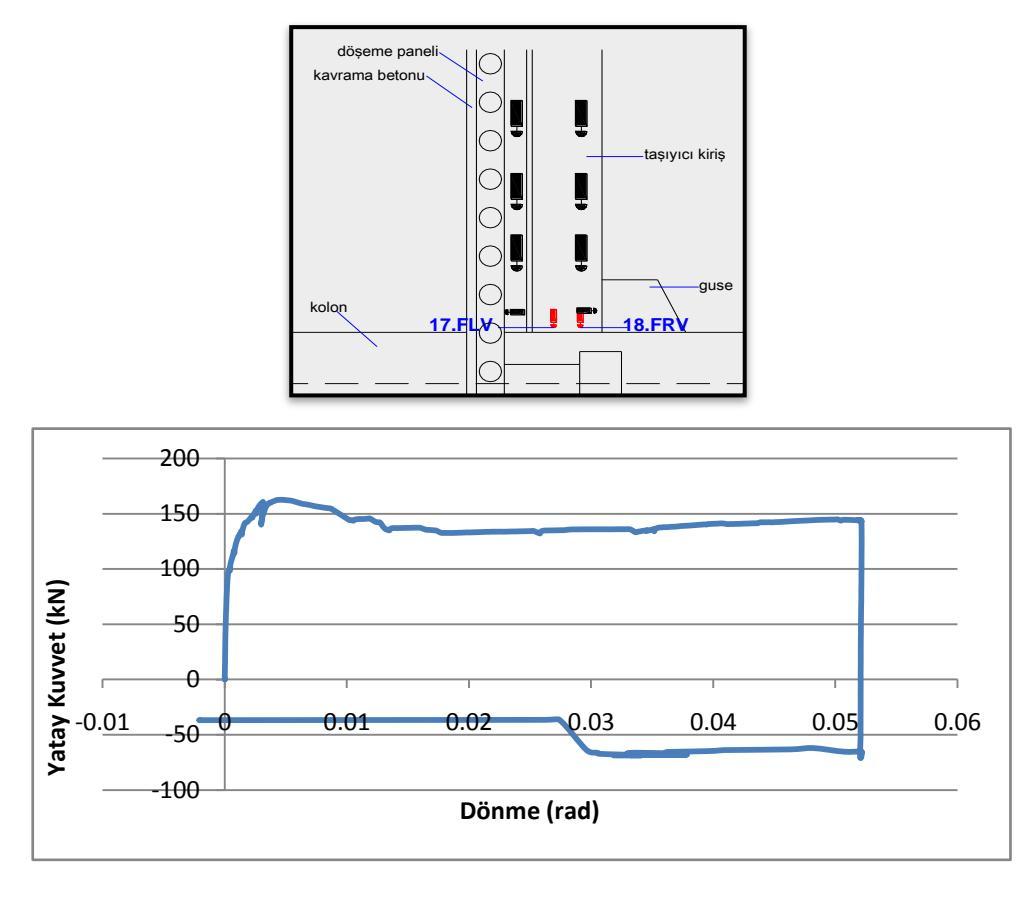
Şekil 2.61: Taşıyıcı kiriş alt ucunda kaydedilen dönmeler(kanal17-18)

Taşıyıcı kiriş üzerindeki yaklaşık 60 cm'lik hasar oluşması beklenen kritik bölgeye yerleştirilen 11-12,13-14, 15-16 ve 17-18 no'lu kanallardan elde edilen okumalardan bu kesitlerdeki yatay kuvvet-dönme grafiği elde edilmiştir. Bu grafikler sırasıyla Şekil 2.58, Şekil 2.59, Şekil 2.60 ve Şekil 2.61'de gösterilmiştir. Bu şekillerde oluşan eğrilerin daha iyi görünmesi için grafikler, ölçekleri büyültülerek verilmiştir.

Elde edilen grafiklerde kesitlerde plastik şekil değiştirmeler oluştuğu gözlenmiştir. 17-18no'lu kanalın bulunduğu kesitte diğer kesitlere oranla daha fazla plastik şekil değiştirme yaptığı Numune2 ve Numune 3'e göre bu hasarın daha büyük düzeyde olduğu gözlenmiştir.

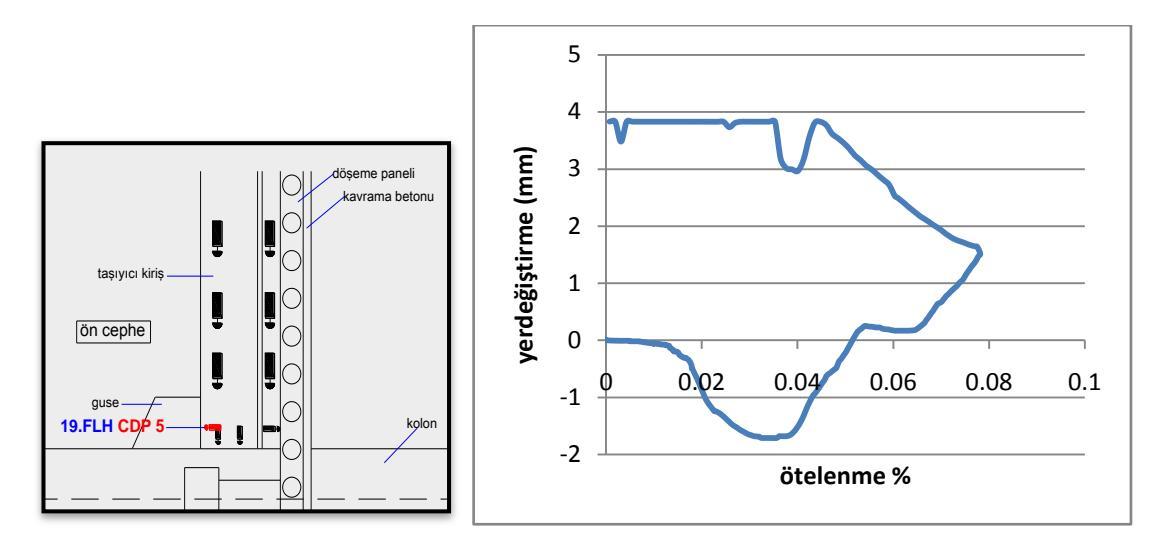
Şekil 2.62: Göreli ötelenme oranına göre gusedeki açılma(kanal 19)

Deney sırasında altta yer alan kaynaklı birleşimi kontrol eden kolon gusesi ile taşıyıcı kiriş arasındaki açılma ön cephedeki 19 nolu kanal ve arka cephedeki 22 nolu kanallardaki ölçüm cihazlarıyla takip edildi.(Şekil 2.62 ve Şekil 2.63). Numunenin üst birleşimini temsil eden ıslak birleşimi kontrol eden kiriş ile döşeme arasındaki açılma ön cephedeki 20 nolu kanal ve arka cephedeki 21 nolu kanallardaki ölçüm cihazlarıyla takip edildi.(Şekil 2.65).Bunlar yerdeğiştirme düzeyi göreli ötelenme (drift ratio ) oranına göre ilgili grafiklerde gösterildi.

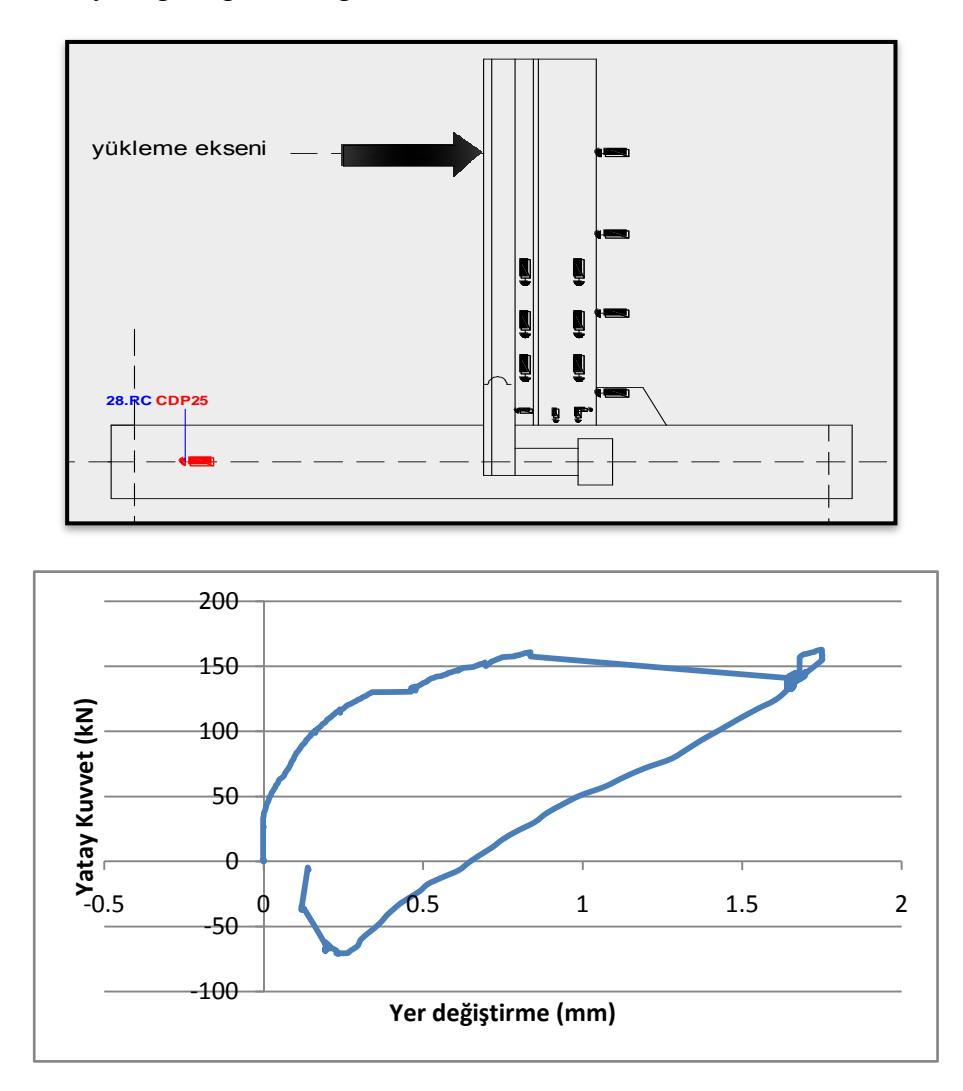
Şekil 2.66: Kolon yerdeğiştirmesi-yatay kuvvet(kanal 28)

Deney sırasında kanal 28 den kolonun hareketi de izlenmiş deney sırasında maksimum hareket 2 mm'ye yaklaşmıştır. Şekil 2.66'da kolon hareketini yatay kuvvet düzeyine göre gösteren grafik bulunmaktadır.

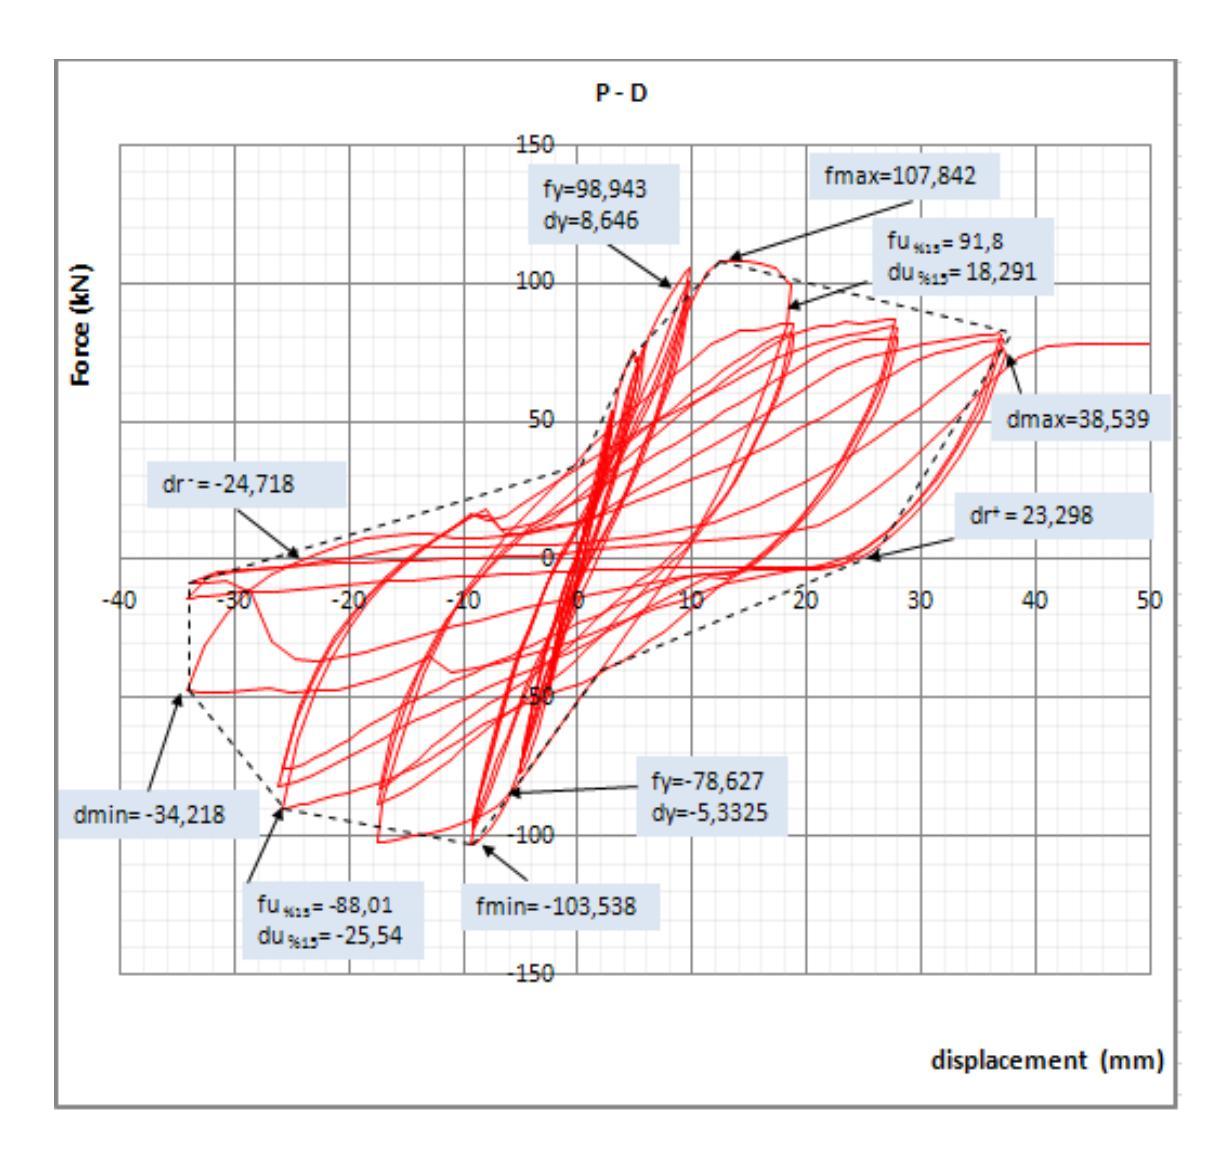
Şekil 2.67: Kuvvet-yerdeğiştirme diyagramı

Kuvvet-yerdeğiştirme grafiği Şekil 2.67'te gösterilmiş ve deney ile ilgili önemli noktalar Çizelge 2.7'de verilmiştir.

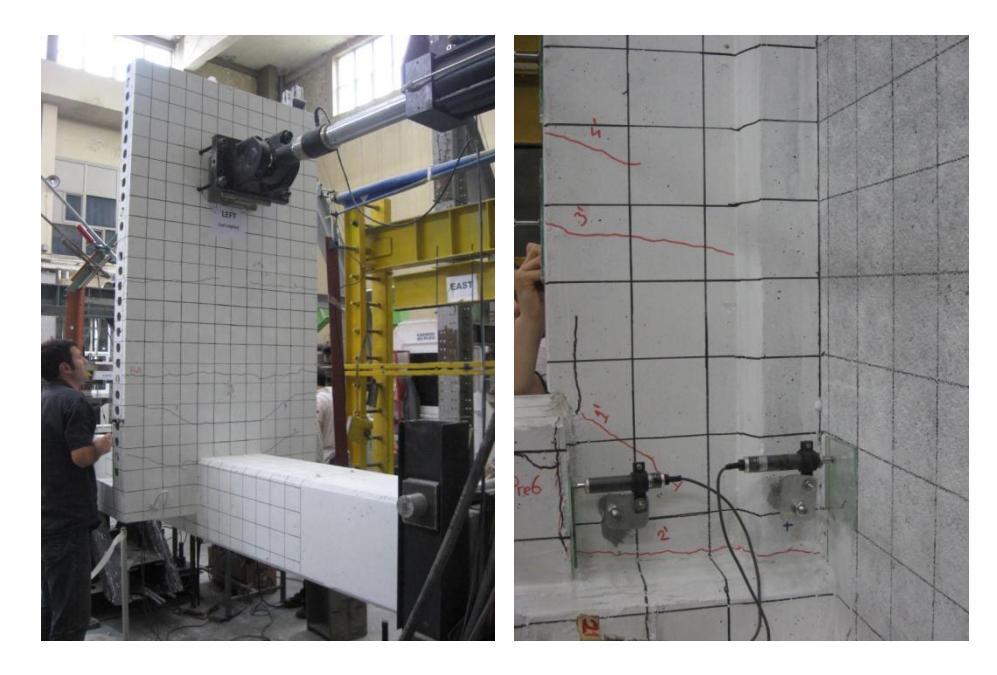
Şekil 2.68: 1. çevrim grubu sonucu numunede oluşan hasar durumu

<b>Çizelge 2.7</b> :Numune 4'a ait deney	sonrası elde edilen kritik değerler
--	-------------------------------------
Deney, döşemenin çekmede olduğu çevrim ile başlamıştır. f=53kN d=2,125mm (drift=%0,125) değerinde ilk eğilme çatlağı brinci çevrimde oluştu. f=77kN d=4,25mm. (drift=%0,25) değerinde ilk çekme çevriminde kirişte ilk çekme çatlağı oluştu, Şekil 2.68.

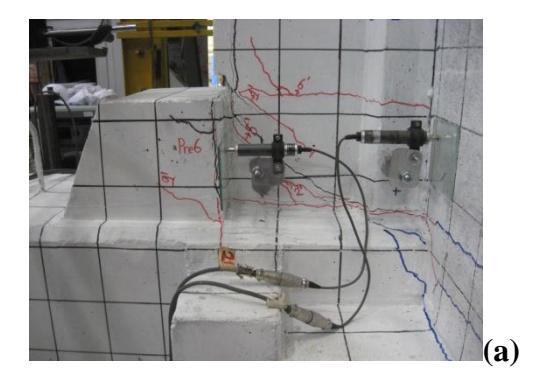
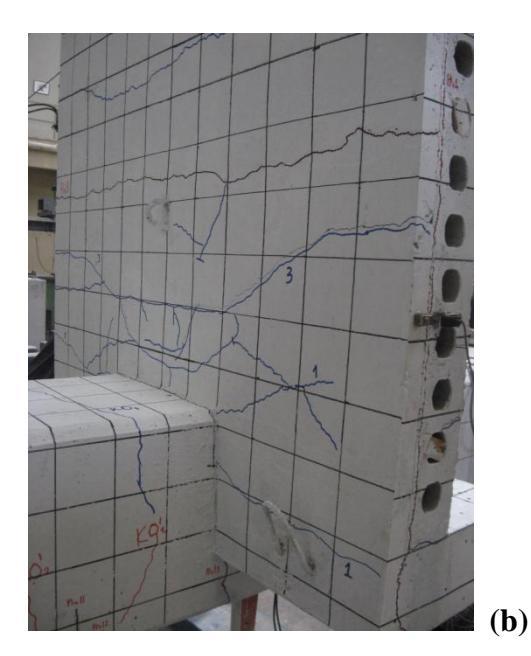
Şekil 2.69: 3. çevrim grubu sonucu numunede oluşan hasar durumu

f=75kN d=4,70mm (drift=%0,25) değerinde 3.İtme çevriminde döşemedeki çatlak genişlikleri arttı. 96kN ve %1 drifte ulaşıldığında döşeme büyük kırıklar oluştu, Şekil 2.69.

Numunenin taşıma kapasitesine etriyenin kaynaklandığı taşıyıcı kiriş alt plakasından ani bir şekilde kopması sonucu gevrek bir davranış sergileyerek ulaşmıştır. Çevrimsel yükleme ile yapılan bu deneyde de hasar birleşim bölgesi içerisinde meydana gelmiştir.

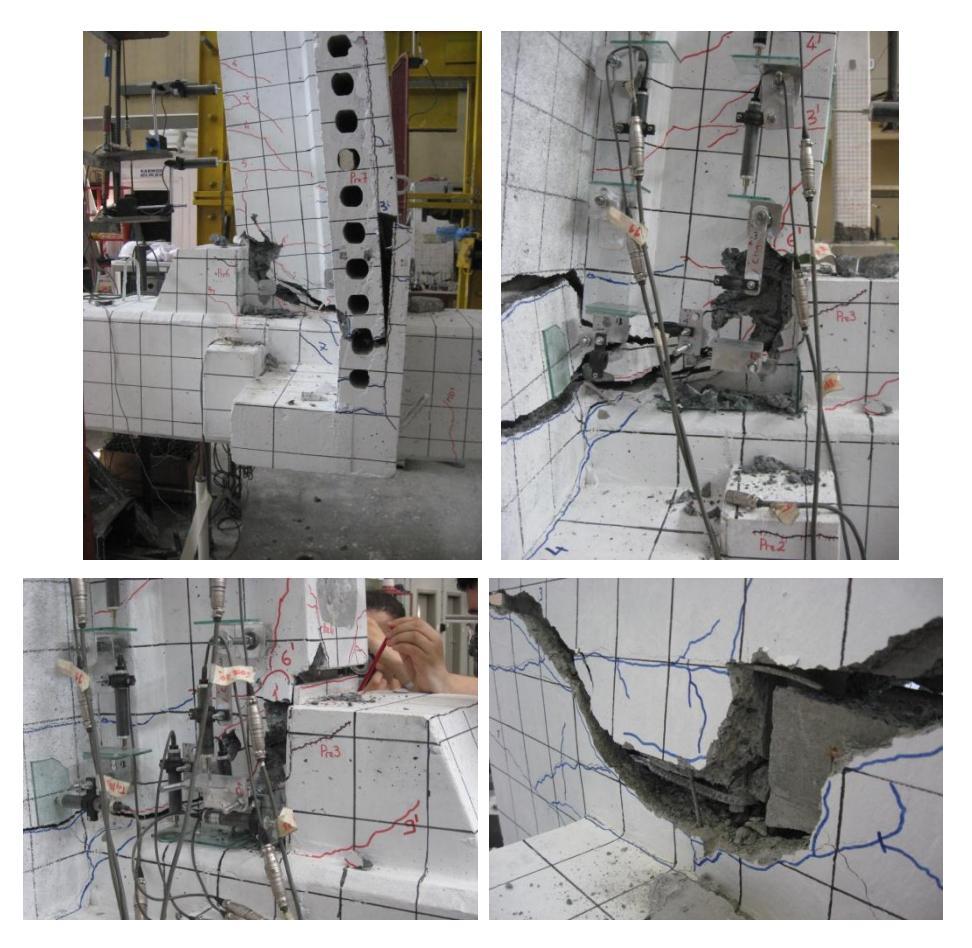
Şekil 2.70: Deney sonunda numunedeki hasar durumu

Deney süresince numunede birleşim bölgesini içine alan bölgede kesme çatlakları oluşmuş ve numune davranışını oluşan bu kesme çatlakları belirlemiştir.

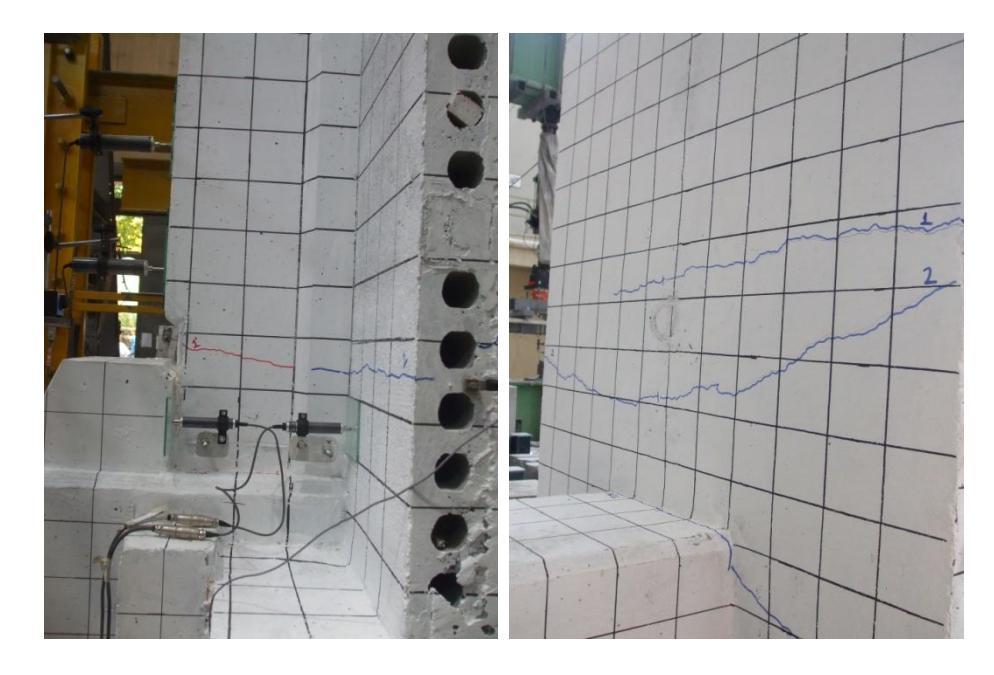
Şekil 2.77: 1. ve 2. çevrim grubu sonucu numunede oluşan hasar durumu

Deney, döşemenin çekmede olduğu çevrim ile başlamıştır. f=68kN d=2,125mm. (drift=%0,125) değerinde, döşemede ilk eğilme çatlağı ilk itme çevriminde oluştu. f=-82kN d=4,25mm.(drift=%0,25) değerinde 2. çekme çevriminde hem kolonda hem kirişte ilk eğilme çatlağı oluştu, Şekil 2.77.

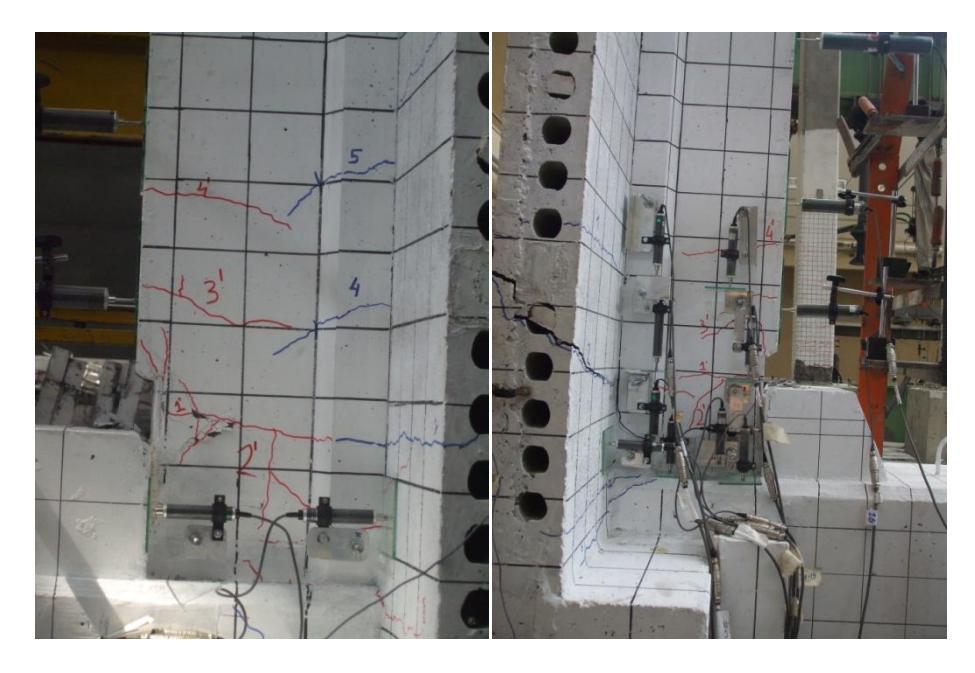
Şekil 2.78: Numunede oluşan hasar durumu

f=-97kN d=17mm. ( drift=%1 ) değerinde paspayı betonunda dökülmeler gözlendi 2.çekme çevriminde koptu. f= -77kN d=- 25,5mm (drift=%1,50) değerinde 3.çekme çevriminde etriye koptu, Şekil 2.78.

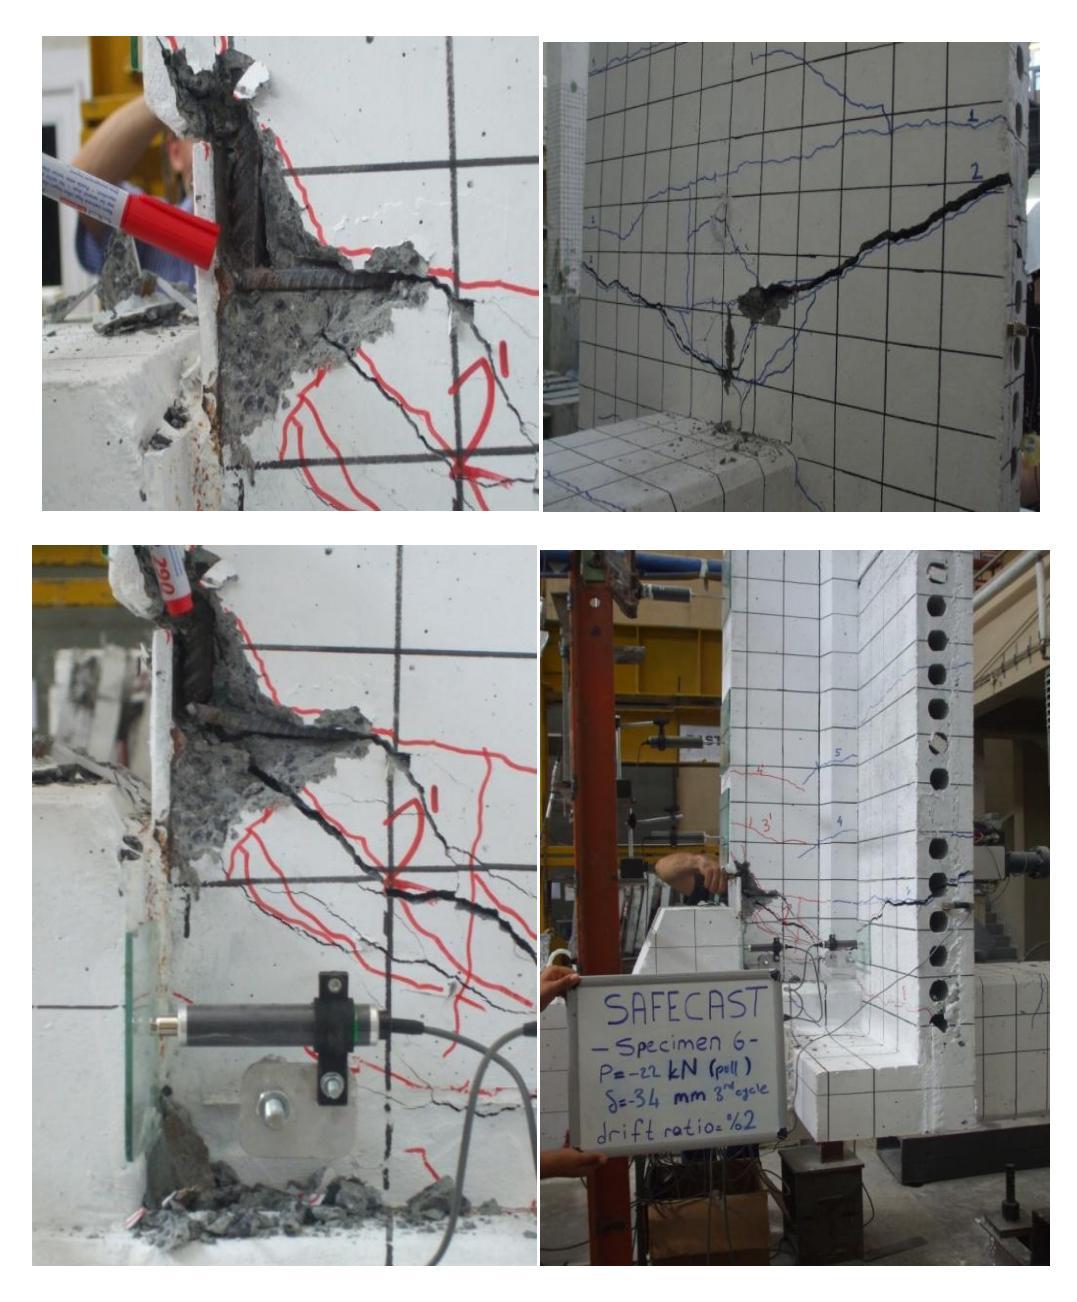
Şekil 2.79: Numunede oluşan hasar durumu

Numunenin taşıma kapasitesine etriyenin kaynaklandığı taşıyıcı kiriş alt plakasından ani bir şekilde kopması sonucu gevrek bir davranış sergileyerek ulaşmıştır, Şekil 2.79. Oluşan çatlaklar genelde birleşim bölgesinde (taşıyıcı kirişin guseyle birleştiği kısımda) meydana gelmiştir ve kesme çatlağı tipindedir.
