## PREFABRİK BETONARME YAPI SİSTEMLERİNDE KULLANILAN MOMENT AKTARAN BİR BİRLEŞİMİN DENEYSEL VE KURAMSAL İNCELENMESİ

YÜKSEK LİSANS TEZİ

İnşaat Mühendisliği Anabilim Dalı

Deprem Mühendisliği Programı

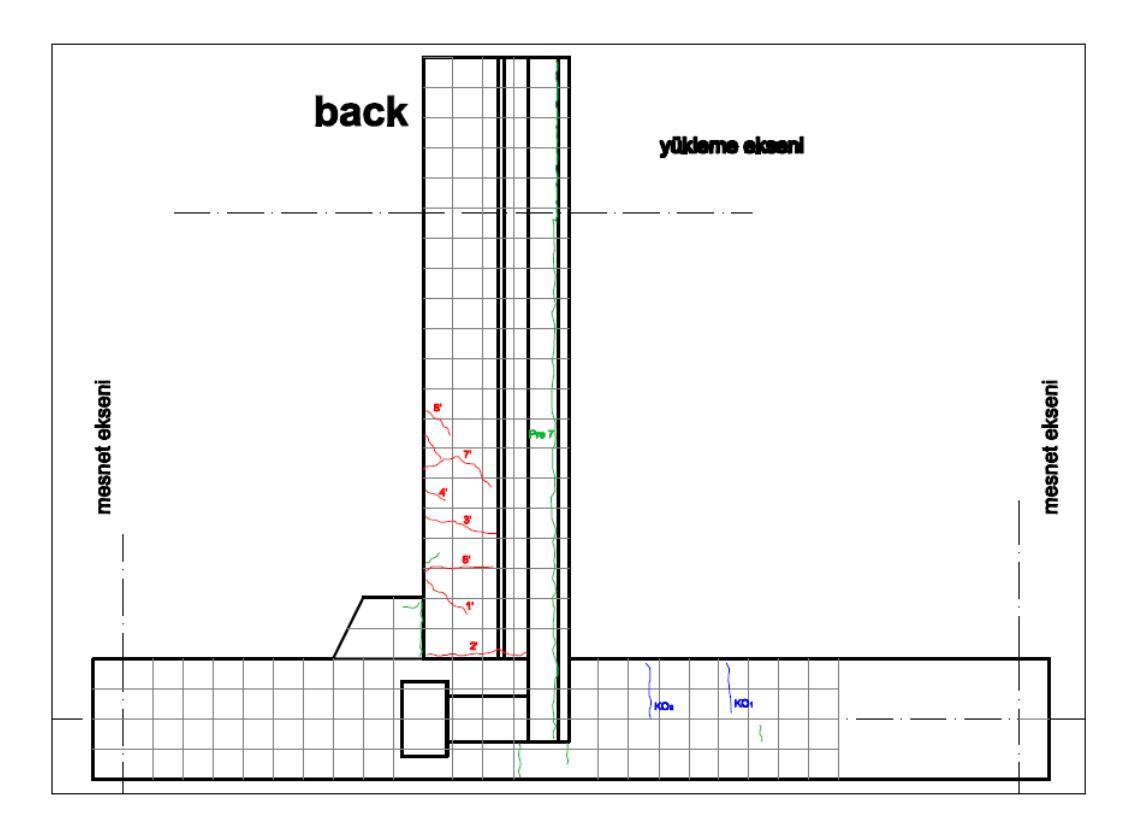
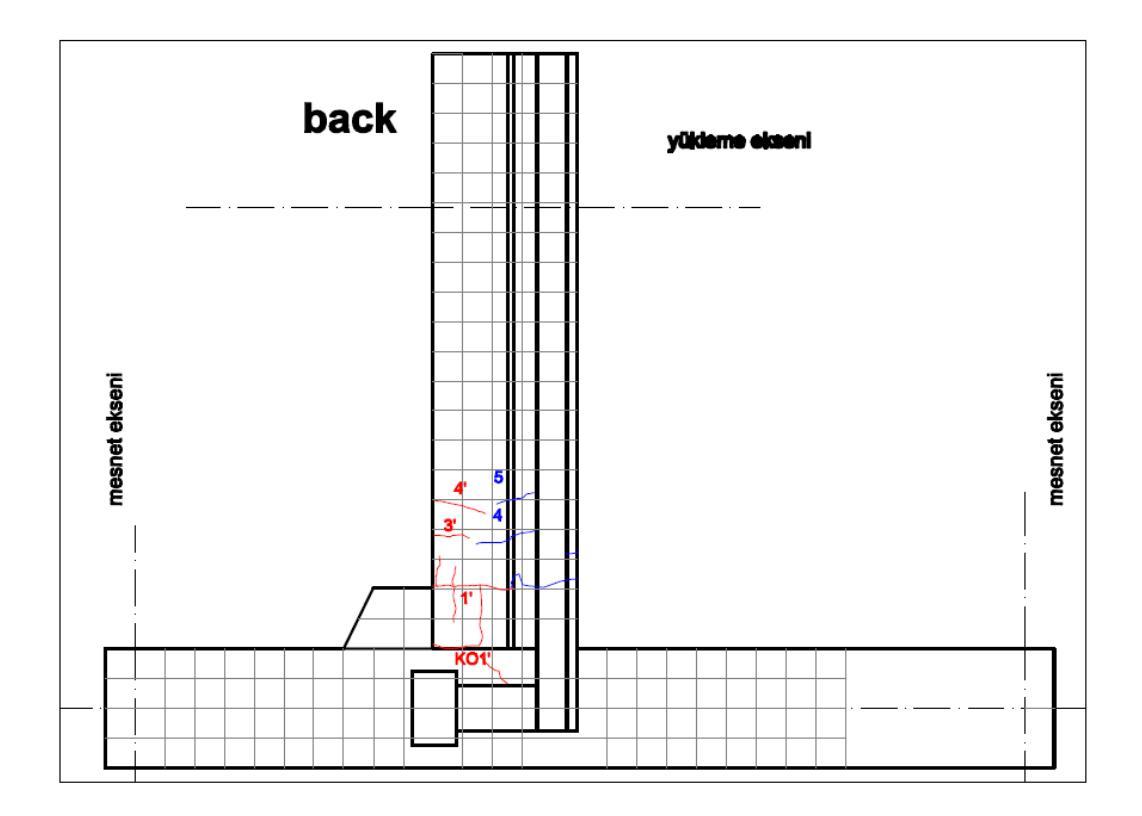
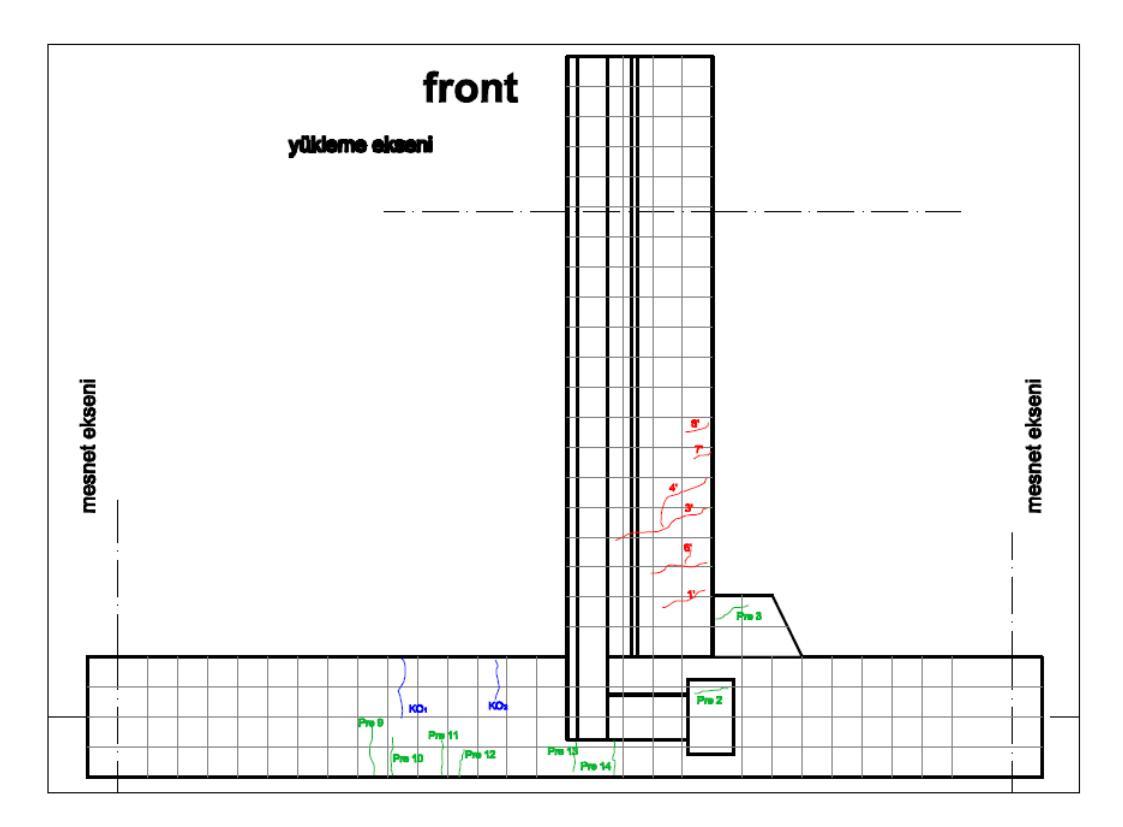
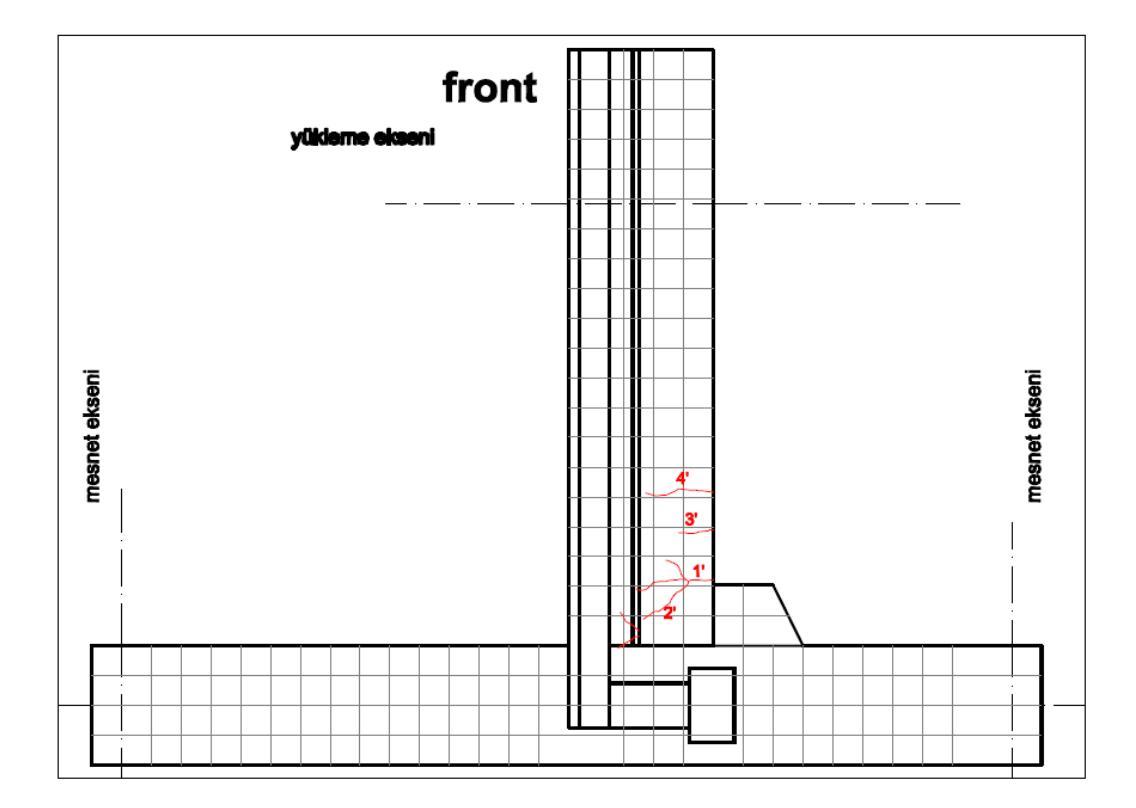
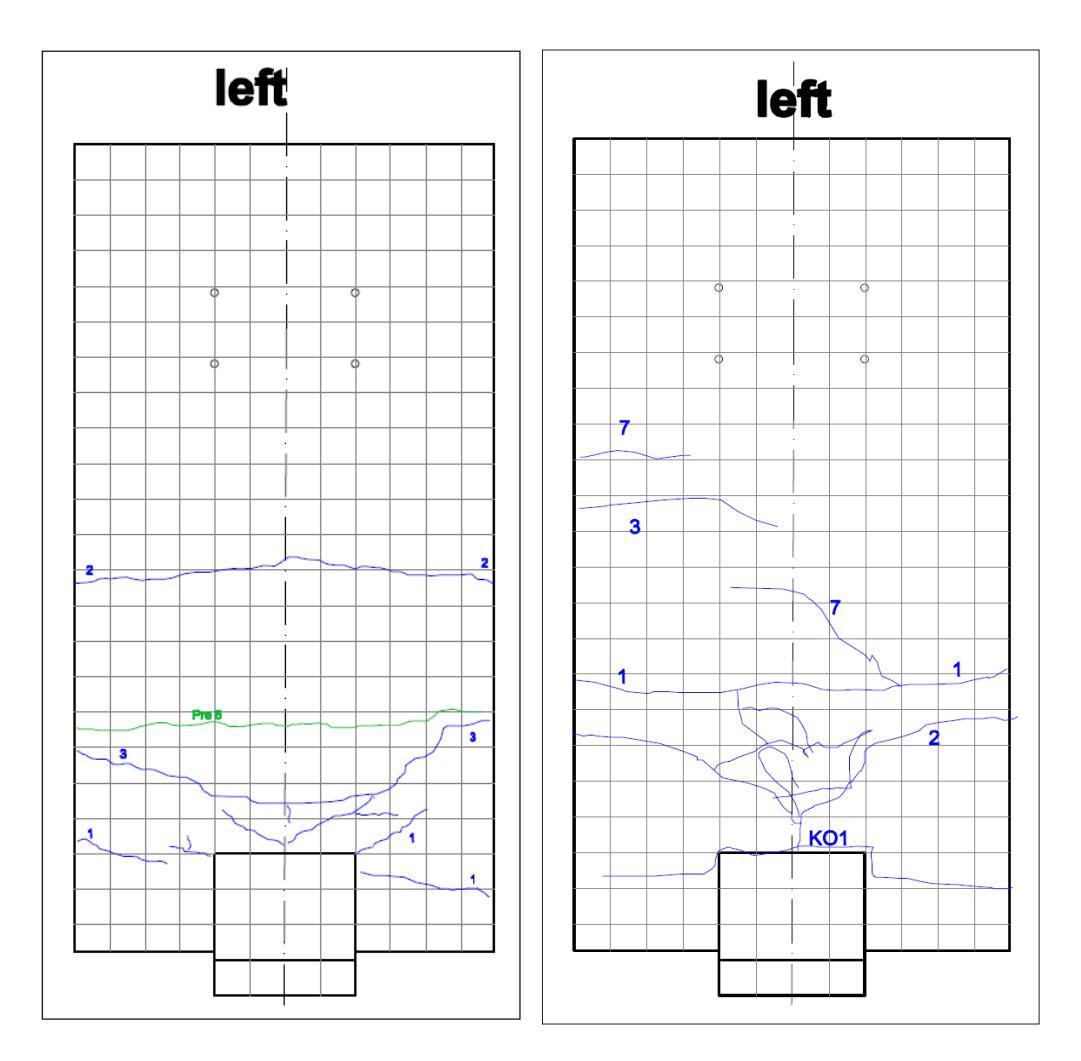
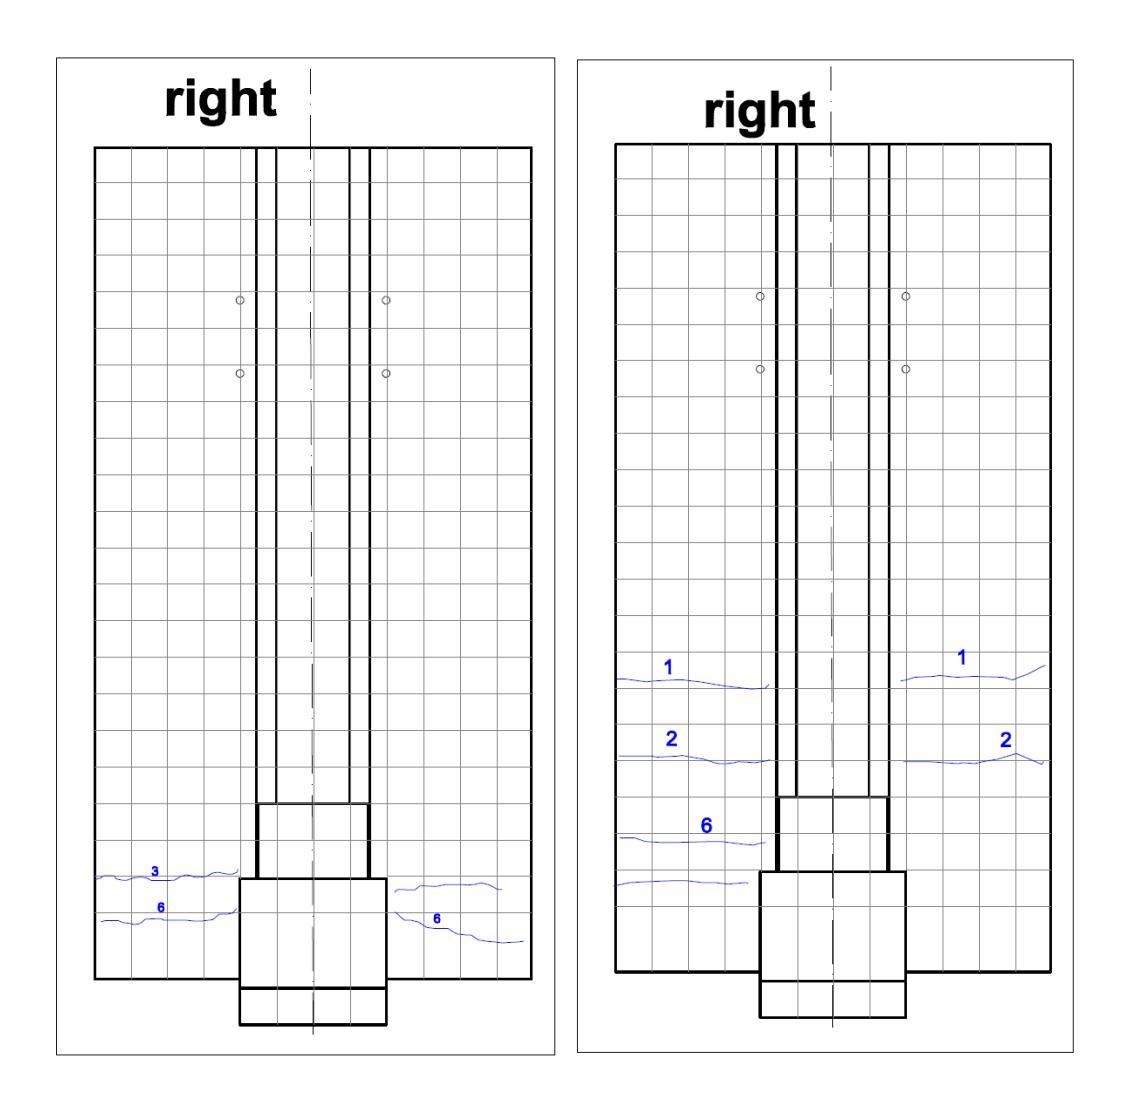
Numune 4 ve Numune 6'da deney sırasında çatlak oluşumları karşılıklı olarak Şekil 2.86, Şekil 2.87, Şekil 2.88, Şekil 2.89, Şekil 2.90 ve Şekil 2.91'de karşılıklı olarak verilmiştir. Numune 4 ve numune 6'da oluşan çatlaklar oluşum sırasına göre 1'den başlanarak isimlendirilmiş ve şematik olarak gösterilmiştir.

Oluşan çatlak tipleri (özellikle birleşim bölgesindeki çatlaklar) kesme tipindedir ve numunelerin deney esnasında gevrek davranış gösterdiğini anlatır.

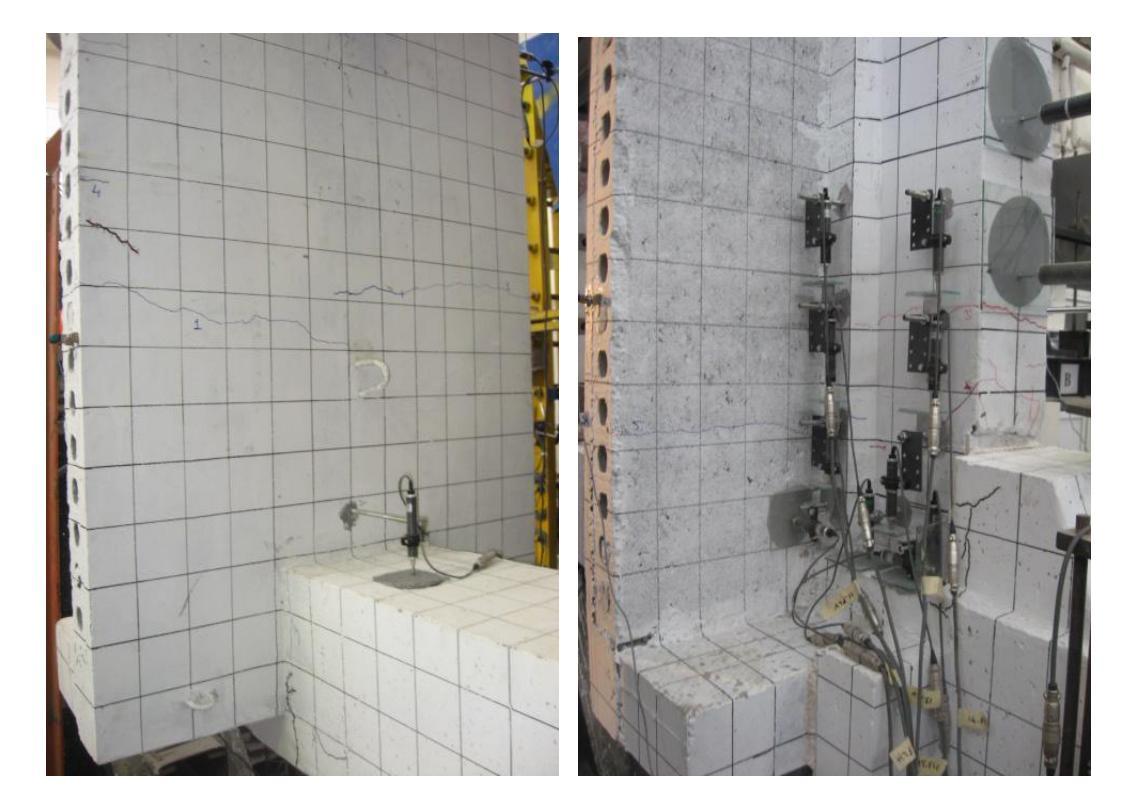
Şekil 3.27 : Döşeme ve kirişte ilk çevrimde oluşan hasarlar

Deney, döşemenin çekmede olduğu çevrim ile başlamıştır. Döşemede ilk eğilme çatlağı f=70.62kN ve d=2.25mm değerinde ilk itme çevriminde oluştu. (drift=%0.125).(Şekil 3.20). Taşıyıcı kirişte ilk eğilme çatlağı f=-59.2kN ve

d=-2.125mm değerinde ilk çekme çevriminde oluştu, Şekil3.27. (drift=%0.125)

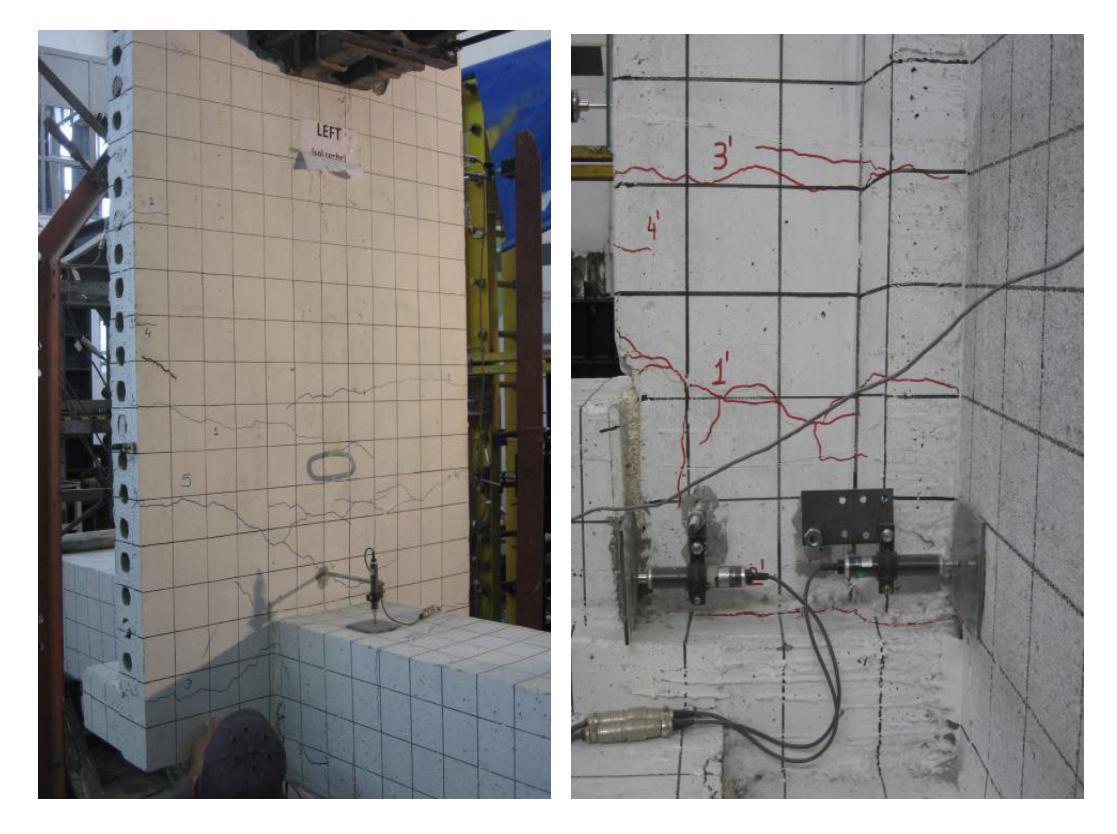
Şekil 3.28 : Döşeme ve kirişte 2. çevrimde oluşan hasarlar

f=86.7 kN ve d=4.25mm değerinde 2. İtme çevriminde (drift=%0.25) döşemede yeni eğilme çatlakları oluştu ve mevcut çatlak genişlikleri arttı, Şekil 3.28.

f=-73.6 kN ve d=-4.25 mm değerinde 2.çekme çevriminde kirişte birleşim bölgesinden yukarıya doğru yeni eğilme çatlakları oluştu (drift=%0.25), Şekil3.28.

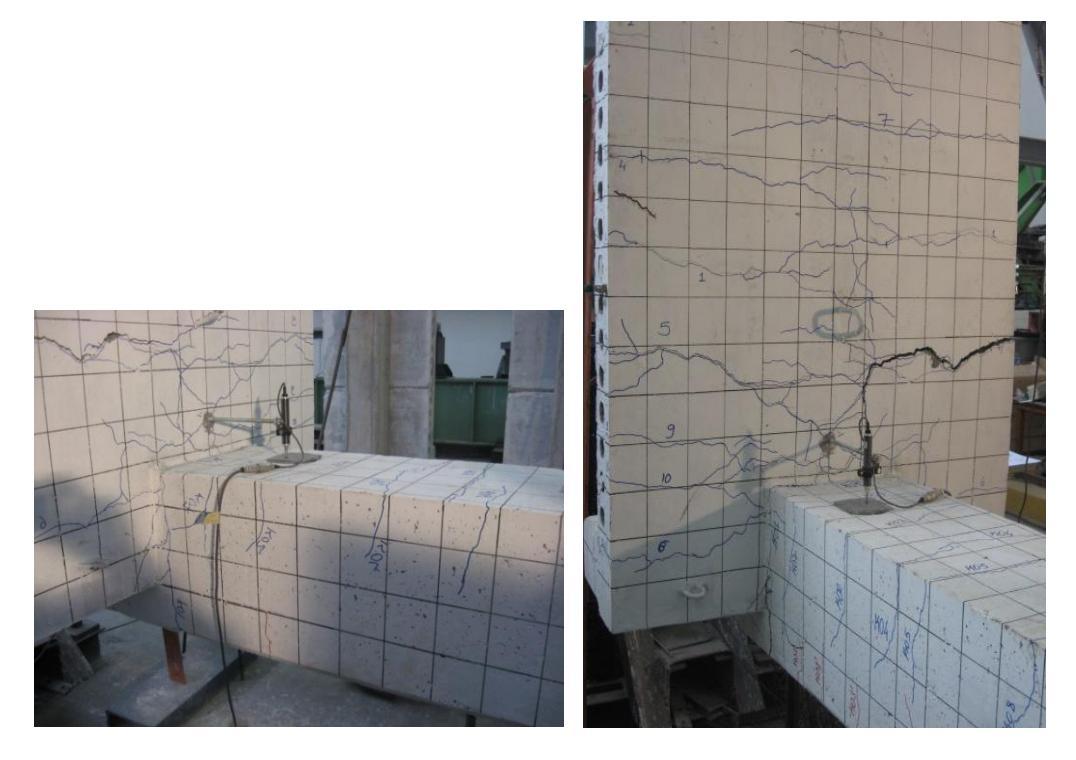
Şekil 3.29 : Numunede 4. ve 5. itme çevrimlerinde oluşan hasarlar

f=147.8 kN ve d=17 mm değerinde 4. itme çevriminde (drift=%1) kolon-döşeme arayüzünde ilk çevrimde oluşan çatlakta genişleme gözlendi, Şekil 3.29. f=158.9kN d=25.5 mm değerinde ve %1.5 drifte ulaşıldığında 5.itme çevriminde döşemede büyük kırıklar oluştu, Şekil 3.29.

Deney sırasında %1.5 göreli ötelenme sınırına kadar kolonun altında ve üstünde eğilme çatlakları meydana gelmesini düğüm noktasının ankastreliğini koruduğu şeklinde yorumlayabiliriz. Döşemede oluşan çatlaklar da önceki numunelere göre daha yukarıda oluşmuştur.

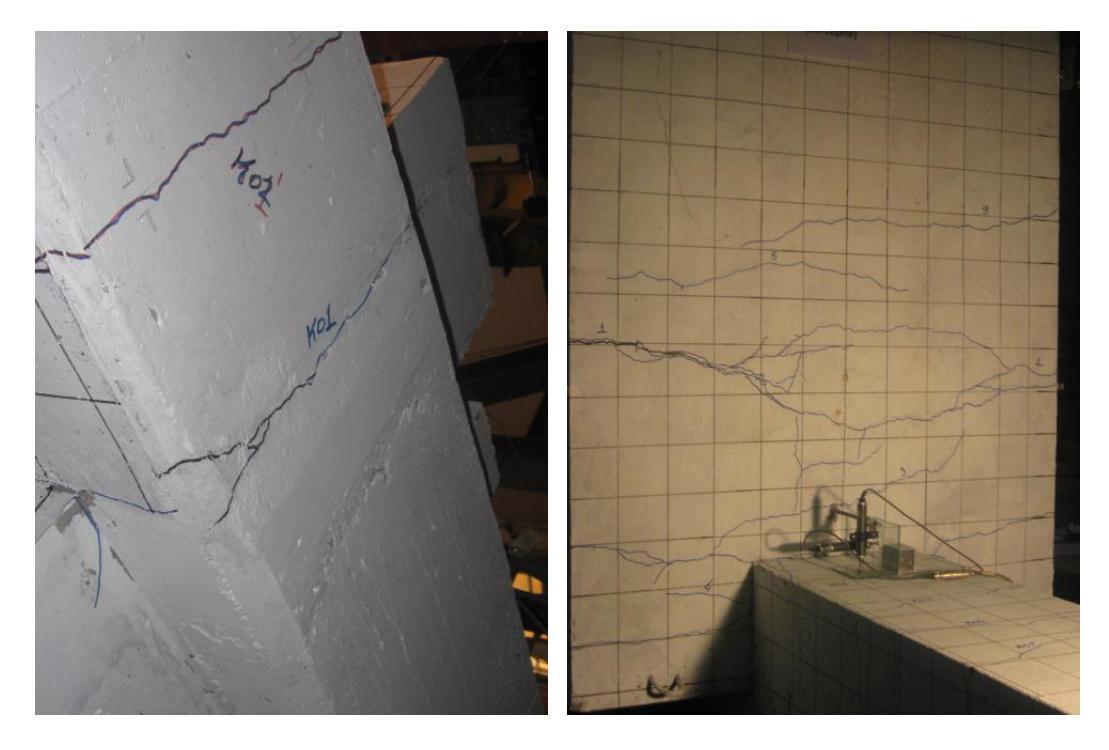
Şekil 3.40 : Numunede 3. ve 4. itme çevrimlerinde oluşan hasarlar

sınırına ulaşıldığında 5. Çekme çevrimde birleşim bölgesinde önemli derecede hasar meydana geldi, Şekil3.40.

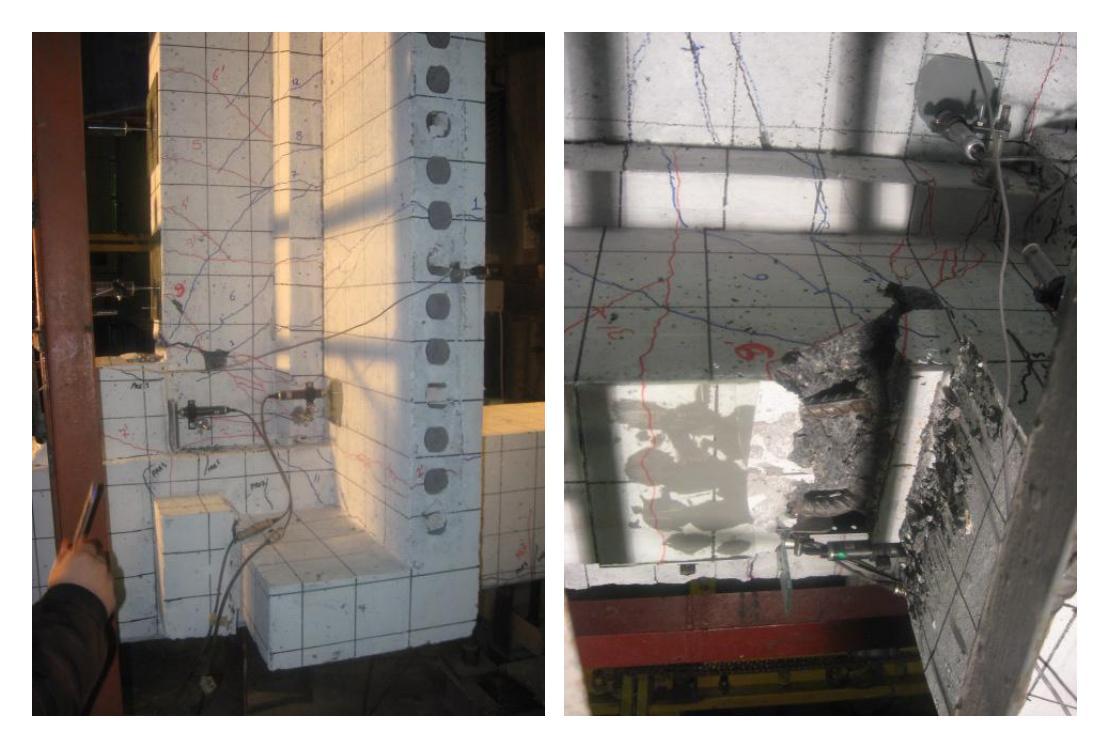
Şekil 3.41 : Birleşim bölgesinde %1.50 drift seviyesinde oluşan hasar ve %2.0 driftte burkulan donatılar

f=-157.1 kN d=-34 mm ve %2.0 drifte ulaşıldığında 6.çevrimde taşıyıcı kirişin boyuna donatılarının her ikisi de burkuldu, Şekil 3.41.
