**CUNDA ADASI'NDA TARİHİ ÇEVRE KORUMA VE  
SIHHİLEŞTİRME ÇALIŞMASI**

**YÜKSEK LİSANS TEZİ  
Mimar Ceylan İrem YAYLALI  
(502041207)**

**Tezin Enstitüye Verildiği Tarih : 8 Mayıs 2006  
Tezin Savunulduğu Tarih : 13 Haziran 2006**

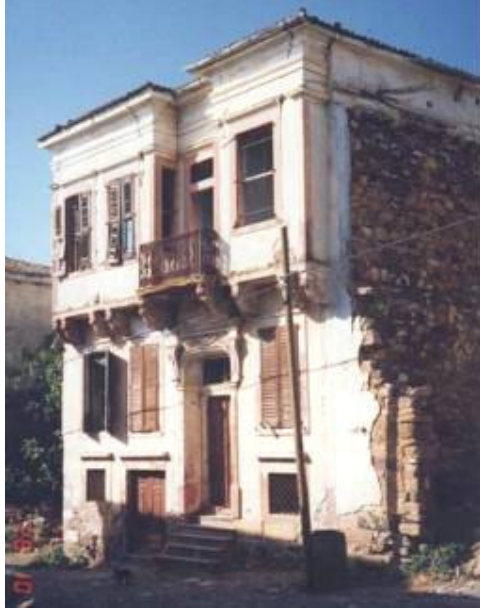
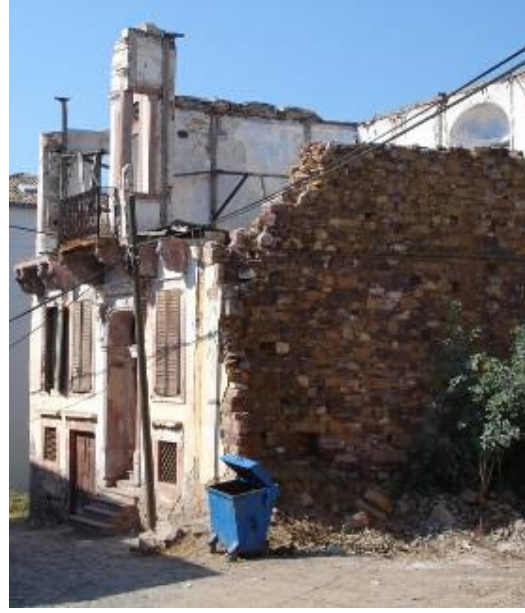
**Şekil B.154:** Cumhuriyet Caddesi no. 63 **Şekil B.155:** Aynı yapının 2006'daki hali  
(Fotoğraf: Ali Onay arşivi)

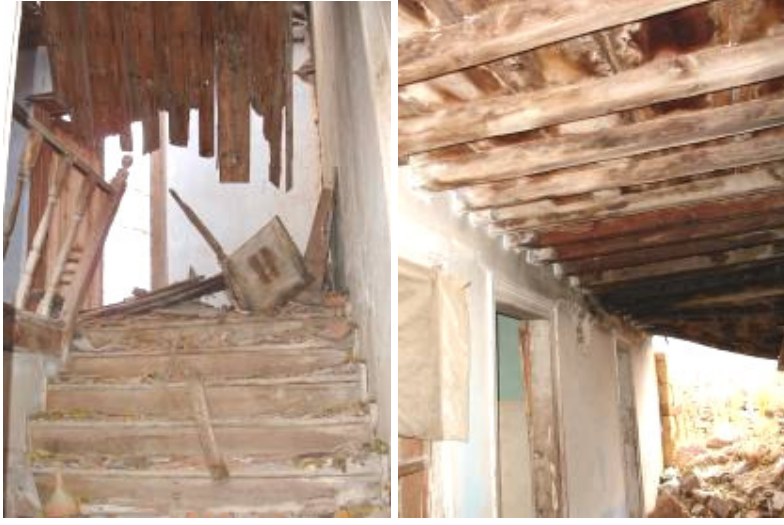
**Şekil B.157:** Çürüyen döşemeler

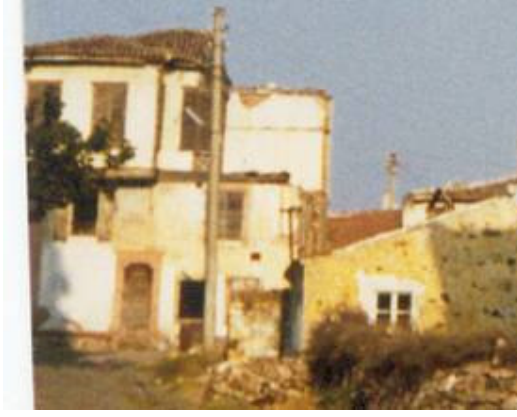
Hasarlı tarihi konutları çağdaş yöntemlerle onarma işlemleri yanlış rökonstrüksiyonlara kadar varabilmektedir. Böyle durumlarda hasarlı yapı tamamen yıkılarak, betonarme iskelet sistemde yeniden inşa edilmektedir. Örneğin Şeref Sokak no. 8-10'daki konut hasarlıyken, onarılacak yerine yıkılıp betonarme olarak yeniden inşa edilmiştir (Şekil B.158-159). Maalesef bu işlem, rökonstrüksiyon sayılamayacak kadar tarihi yapının özgün kimliğinden uzak olmuştur. Bazı yapıların

**Şekil B.158:** Şeref Sokak no. 8-10'daki yapının 1989-90 yıllarındaki hali (Fotoğraf: Devrim Yaylalı arşivi)

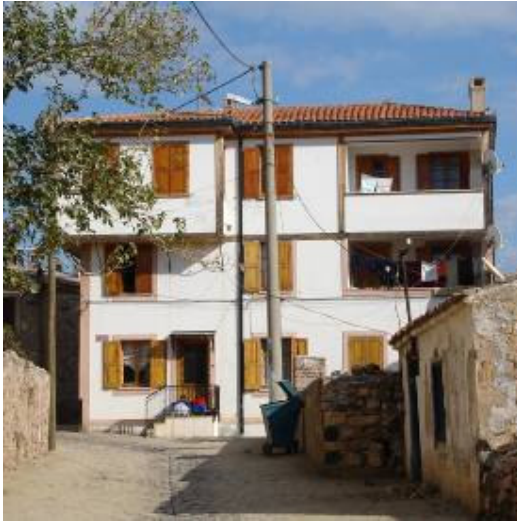
**Şekil B.159:** Şeref Sokak no. 8-10'daki yapının 2006'daki hali

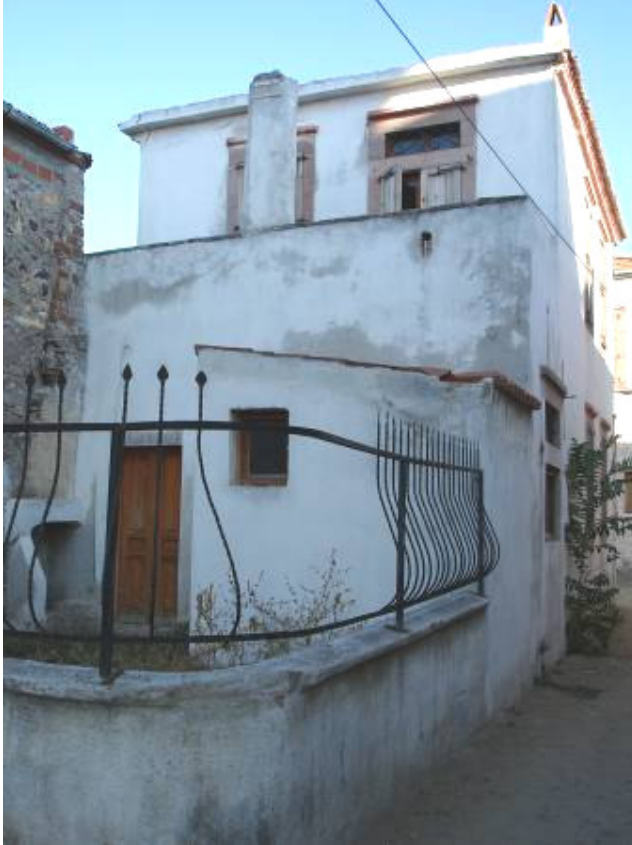
**Şekil C.7:** Cumhuriyet Caddesi no. 37'deki tarihi yapı ve eki

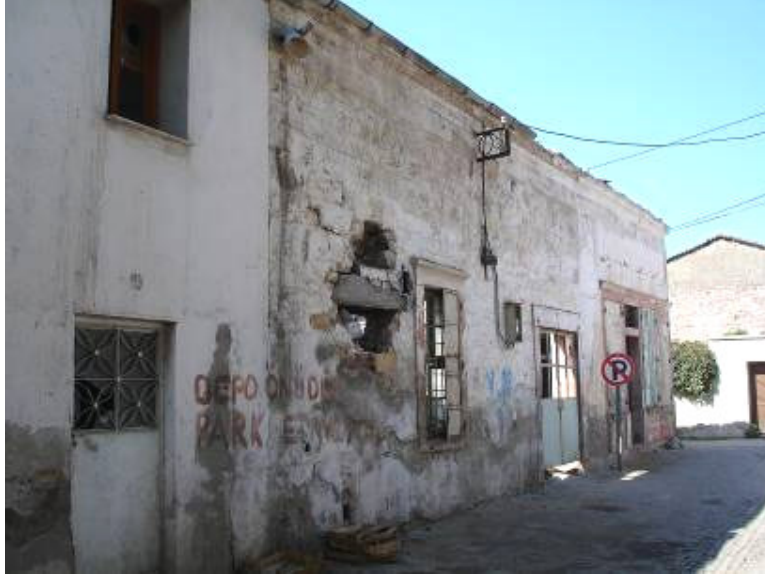
**Şekil C.12:** Pencere oranları değişimi

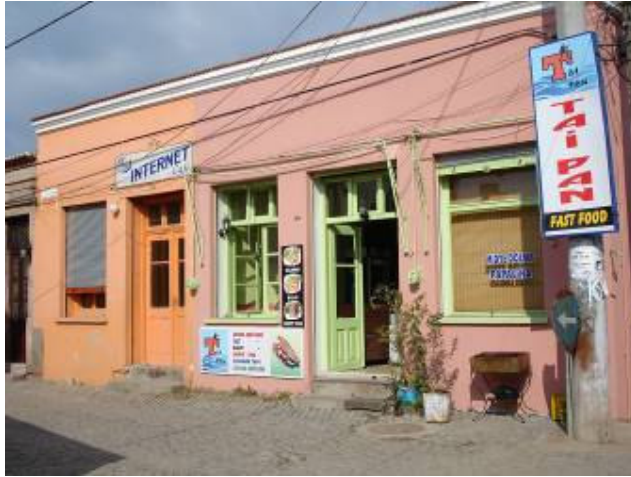
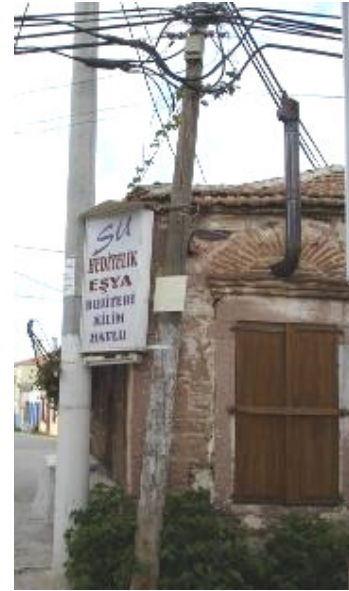
Şekil C.15: Sonradan yapılan teras çatı

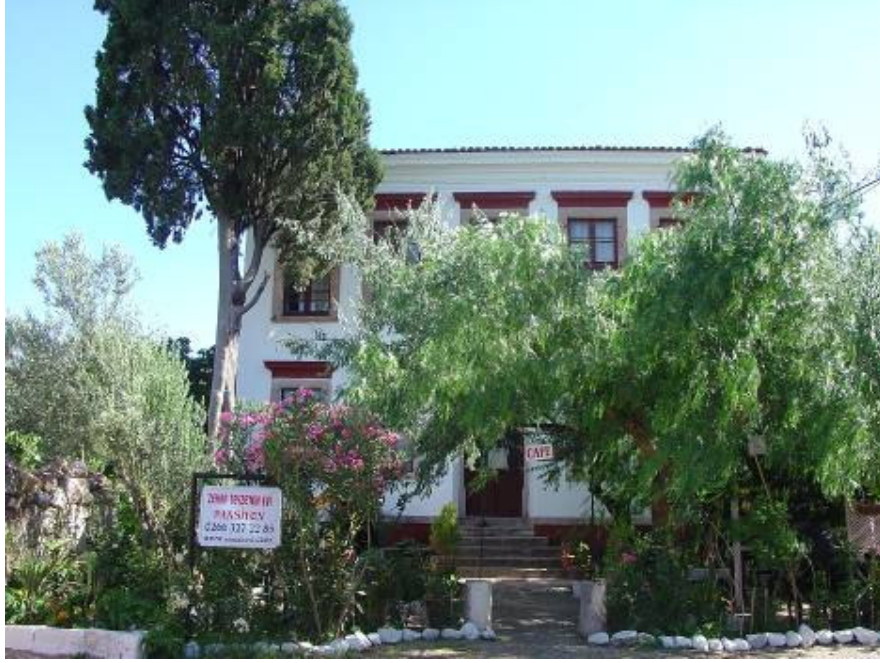
Şekil C.16: Uygunsuz renk ve tabelalar, kablolar

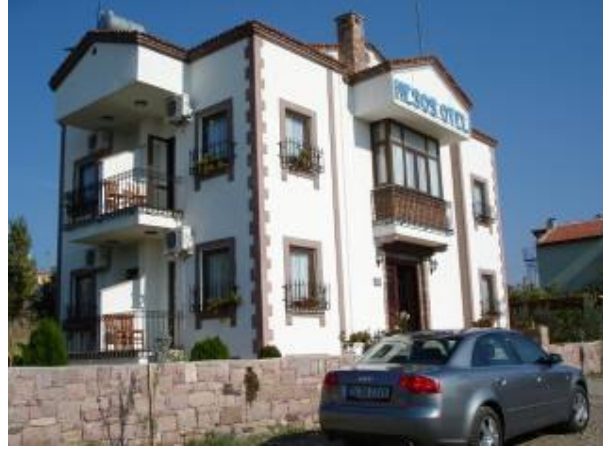
**Şekil C.19:** Yeni yapılan oteller

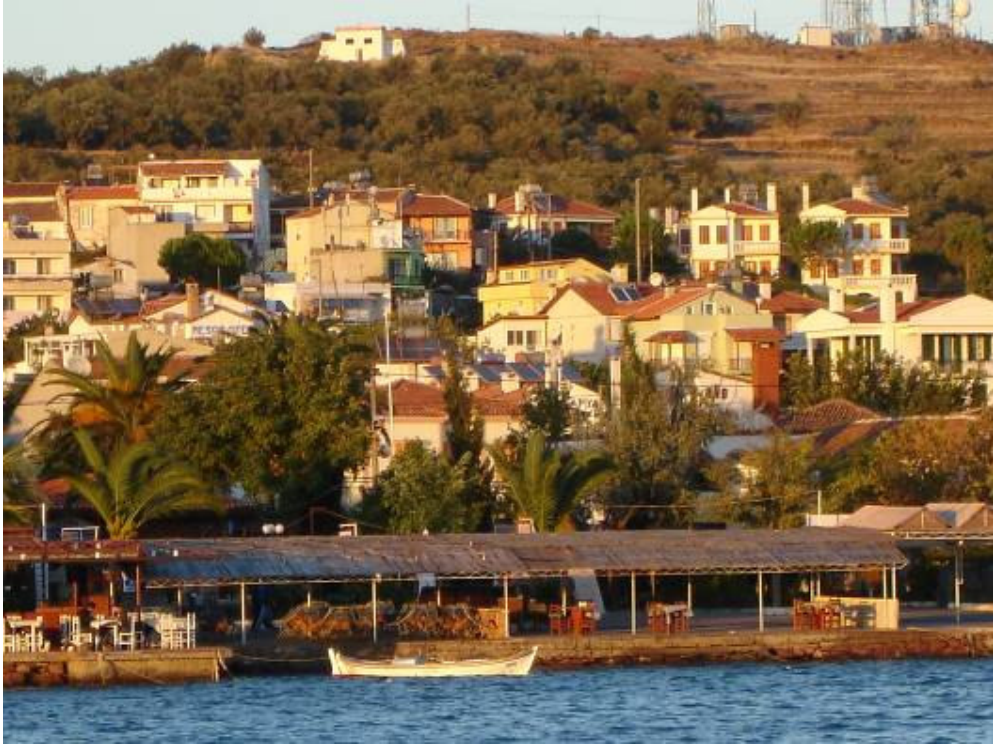
**Şekil C.22:** Şekil C.20’de kırmızı çizgi ile belirtilen sahilin günümüzdeki hali

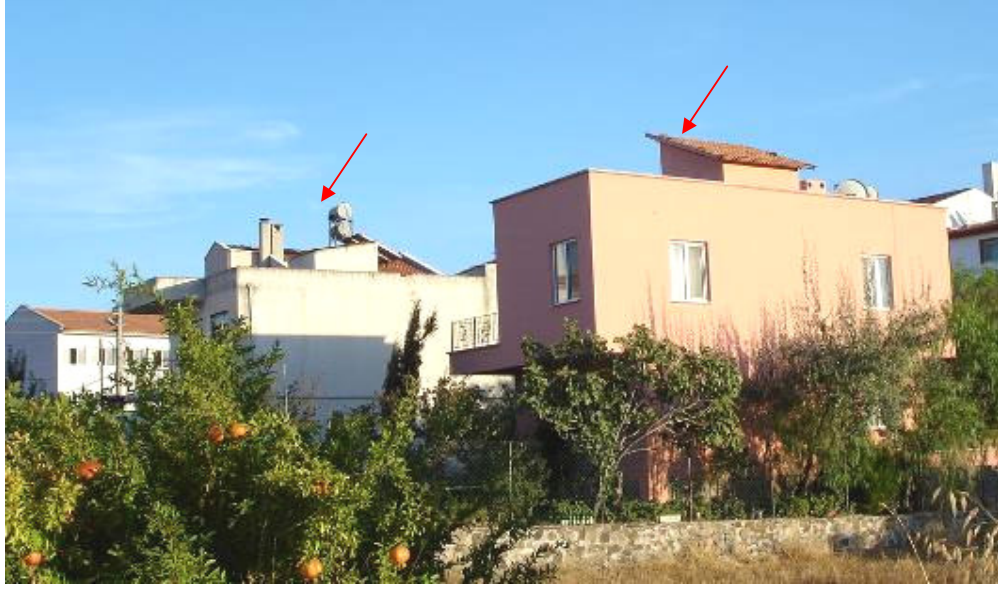
**Şekil D.7:** Çekme katlar, teras çatılar

Pilot bölgede yapılan ileri müdahale önerileri ise şöyledir: yapılarda cephe bütünlüğünü bozan eklerin kaldırılması, yok olan yapı elemanlarının bütünlenmesi, yapı elemanlarının tipolojiye uygun olarak değiştirilmesi, teras çatıların kırma çatıya dönüştürülerek kiremitle kaplanması, yapısal çatlakları olan veya çatısı çökmüş yapıların strüktürel olarak güçlendirilmesi, depremde üst katı yıkılmış yapılara kat eklenerek bütünlenmesi, uyumsuz yeni yapıların tarihi çevreyle görsel olarak bütünleşmesi için cephelerinin yeniden düzenlenmesi, yıkılmış yapıların boş parsellerine infill yapılması. Bütün yapılardaki telefon, elektrik ve anten kabloları ile çanak antenlerin kaldırılması önerilmiştir. Kabloların yeraltından geçmesi, antenlerin ise KAİP’nda belirtildiği gibi ön cepheye değil, bahçeye bakan arka cepheye konulması daha uygun görülmüştür.

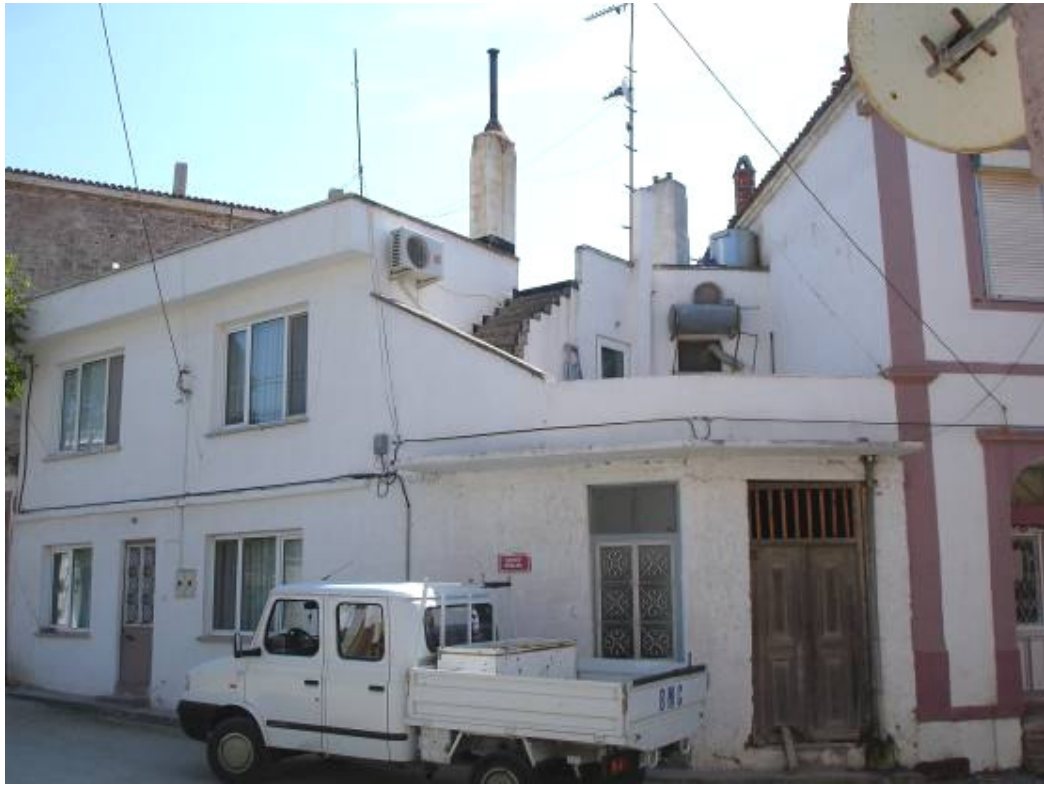
**Şekil D.8:** Teras çatılar

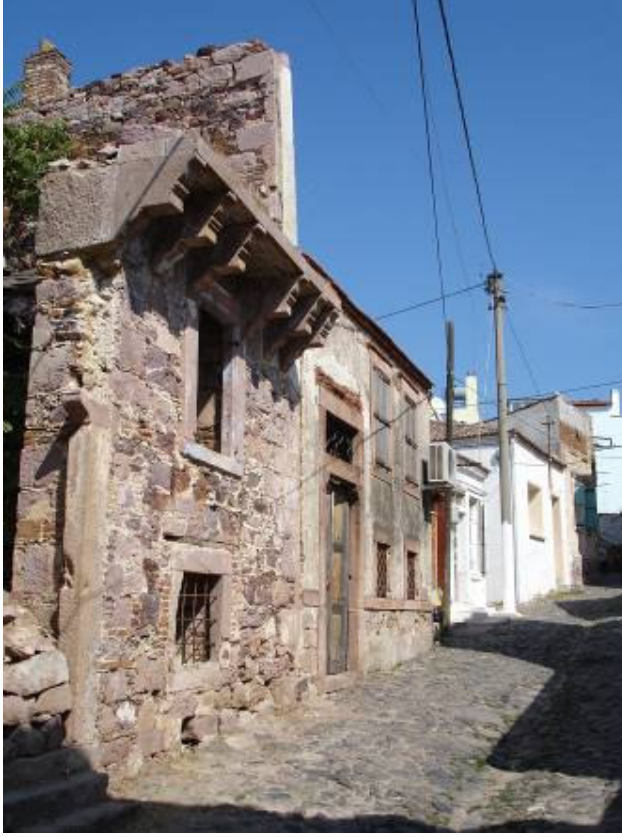
**Şekil D.11:** Yıkılmış yapılar

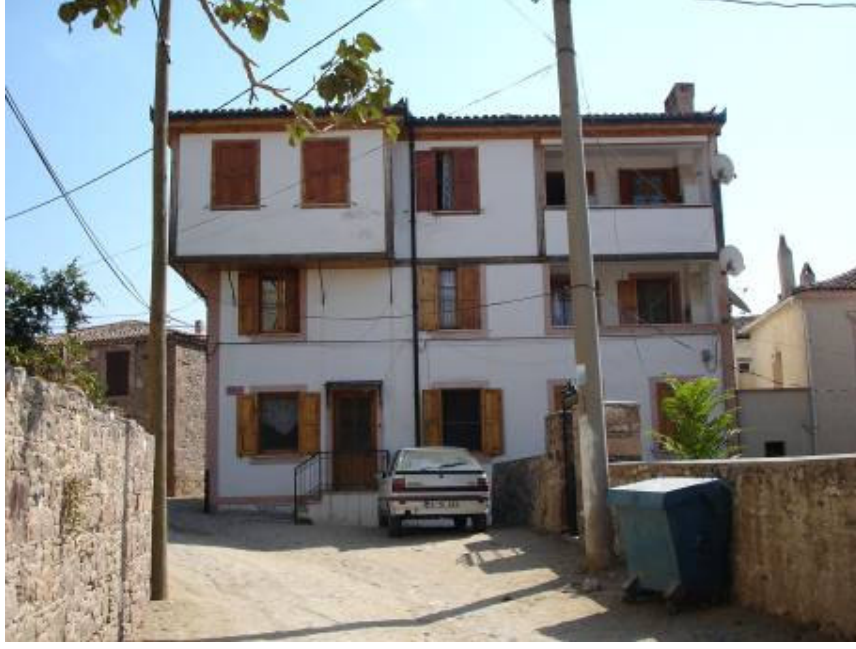
**Şekil D.13:** Şeref Sokak no.8-10

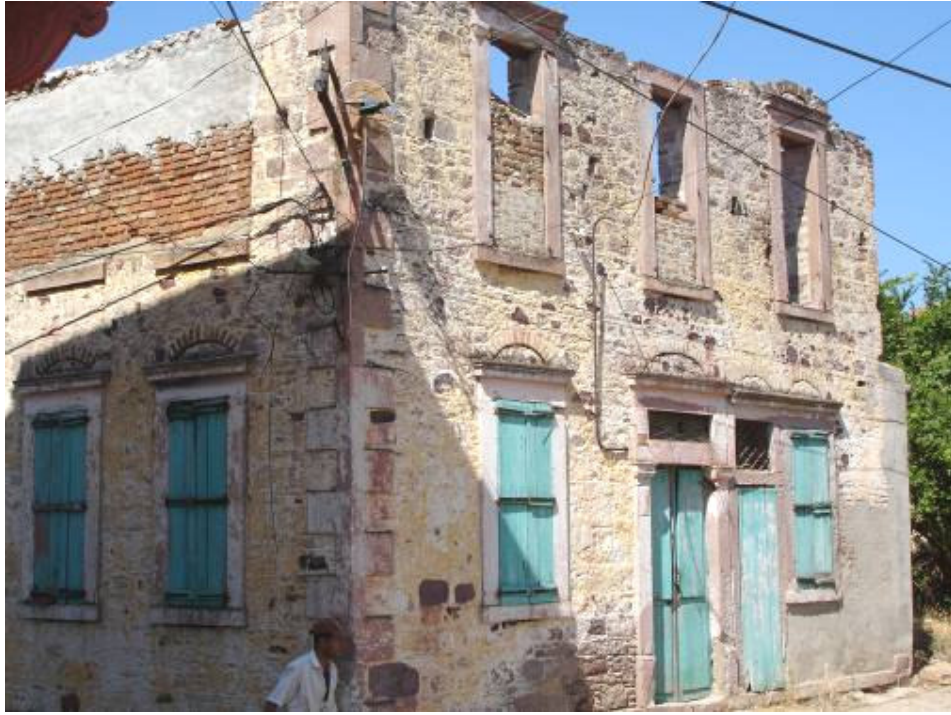
**Şekil D.14:** Hayret Sokak no.1'deki konut

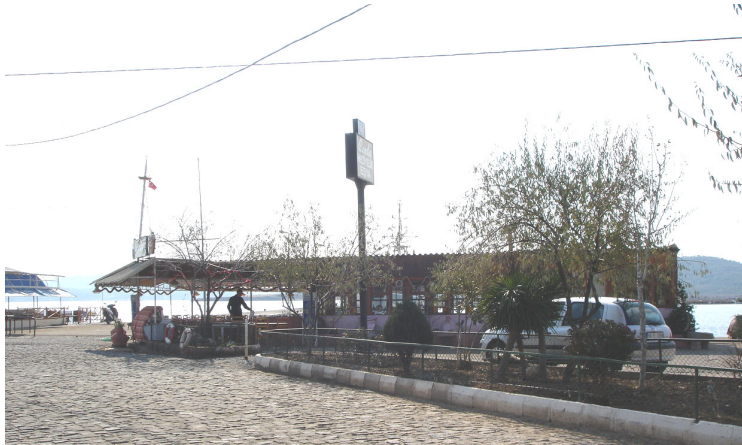
**Şekil D.35:** Sahilden kaldırılması önerilen bir baraka
