**ADANA DR. S. HALUK UYGUR EVİ  
RESTORASYON PROJESİ**

**Y. LİSANS TEZİ  
Mimar Sezgi DÜZENÖĞLU**

**Anabilim Dalı : MİMARLIK**

**Programı : RESTORASYON**

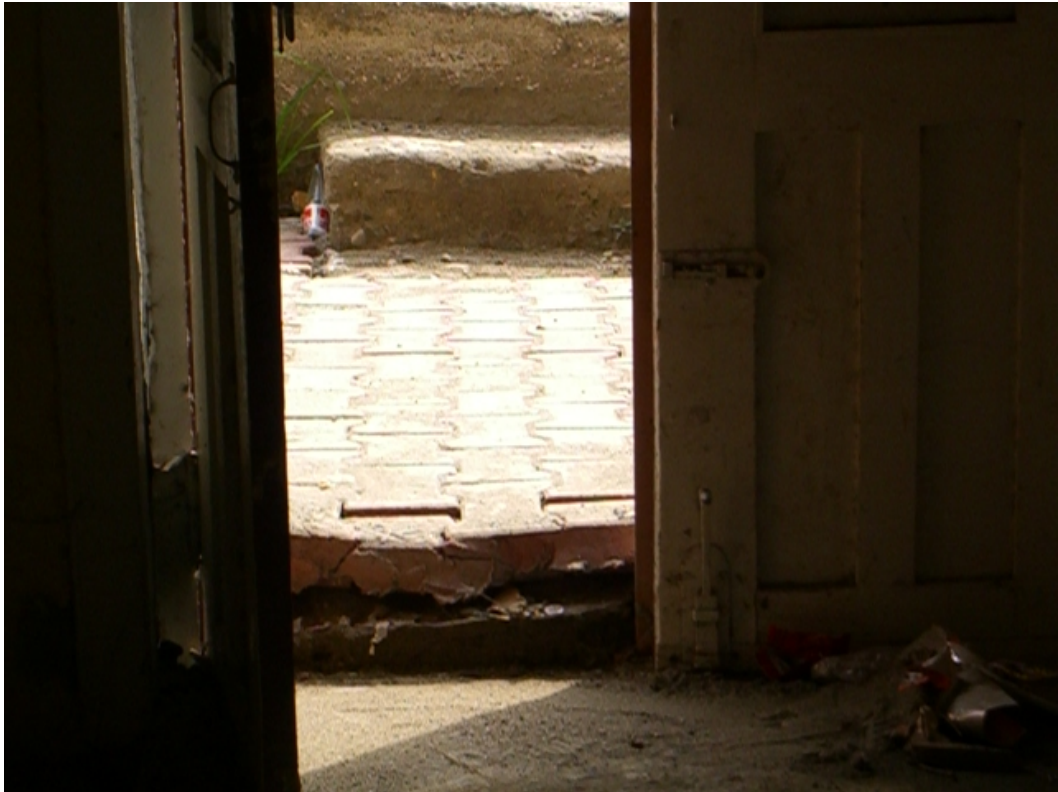
**Şekil A.23:** Zemin kat ana giriş kapısının eşik kotu ile girişteki döşeme kotu

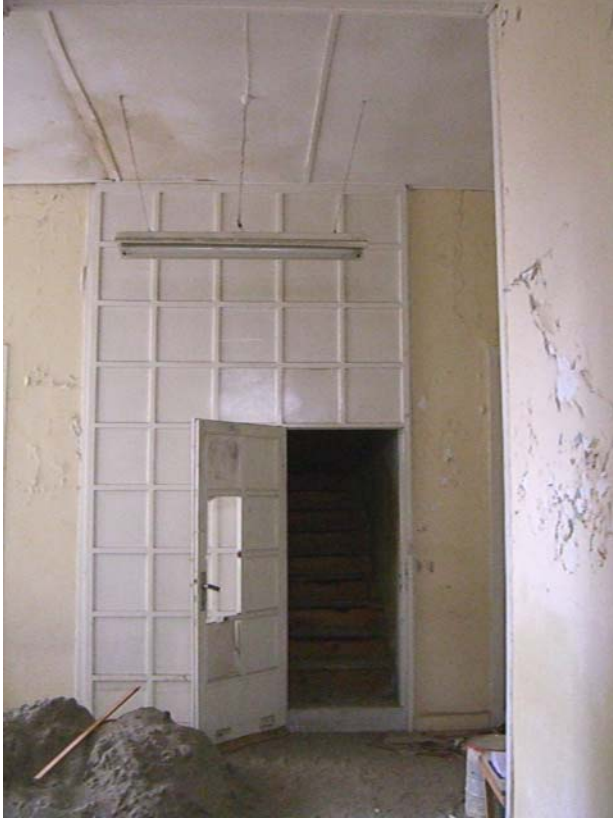
**Şekil A.38:** Z03 mekânının güney yönüne sonradan eklenmiş olan ahşap bölücü

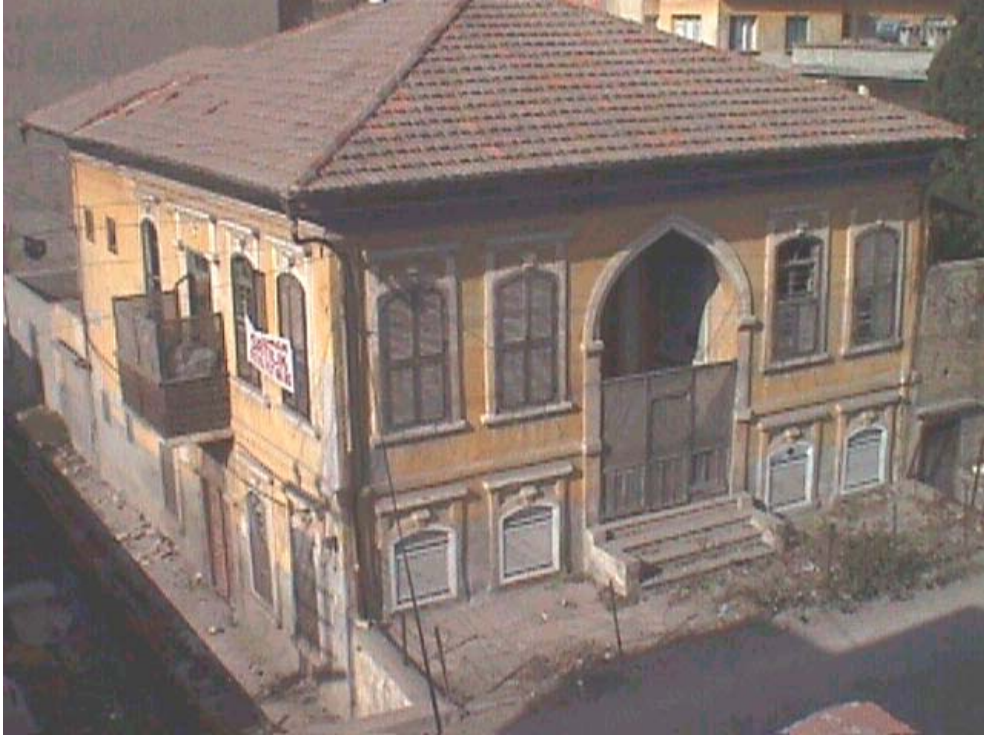
**Şekil A.124:** Dr. S. Haluk Uygur Evi'nin 1998 Ceyhan depreminden hemen sonraki görünümü

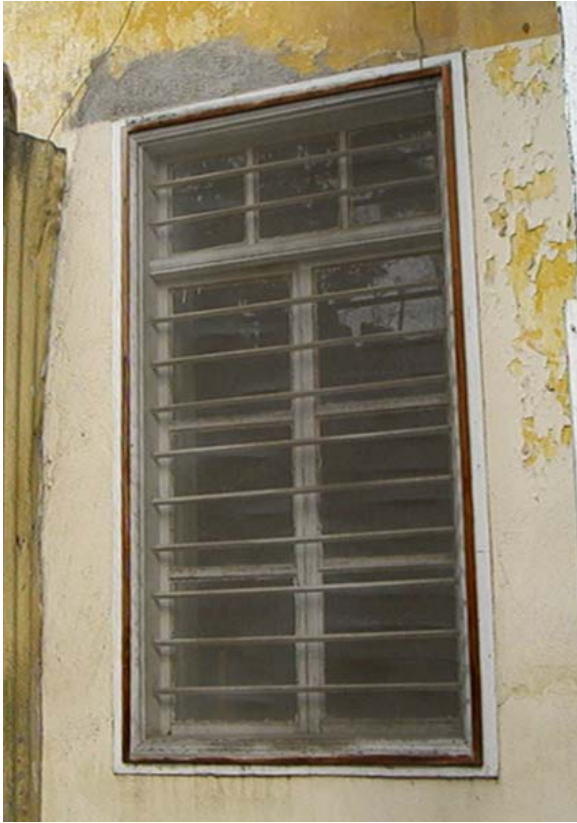
**Şekil A.133:** Z02 (mutfak) mekânının batı yönündeki pencere

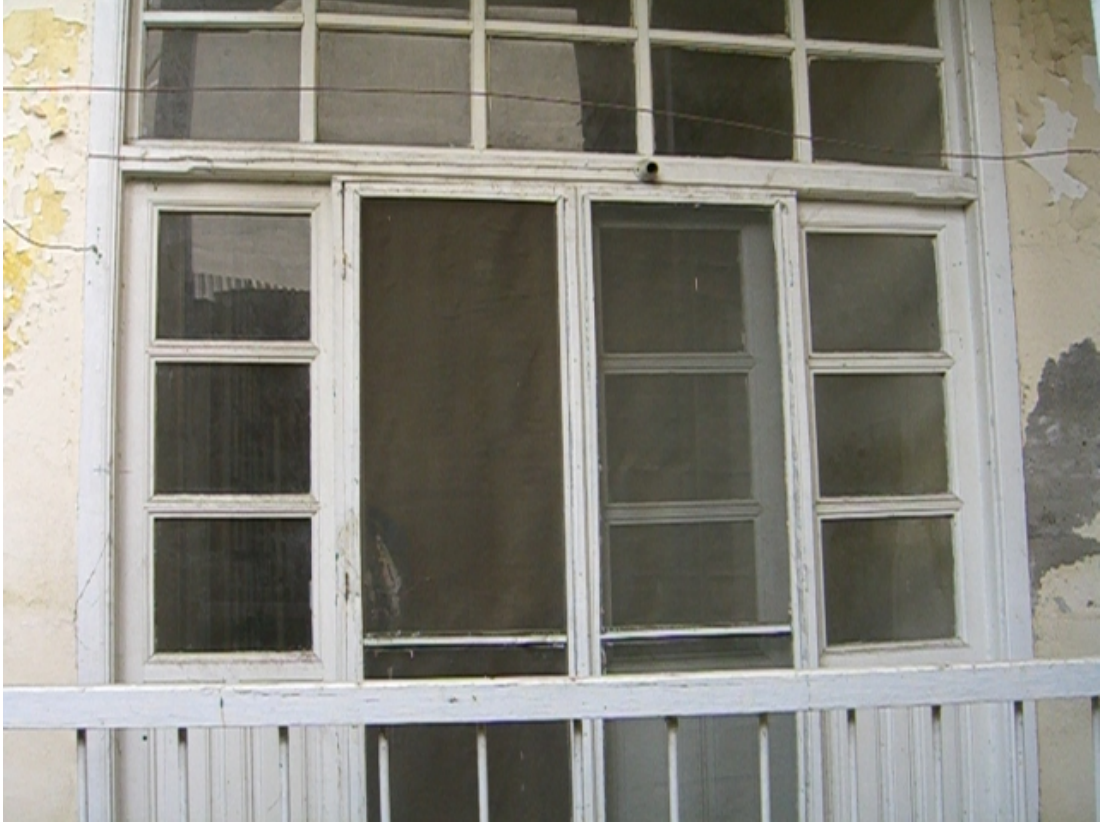
Şekil A.134: Z01 (sofa) mekânının batı yönündeki balkon kapısı

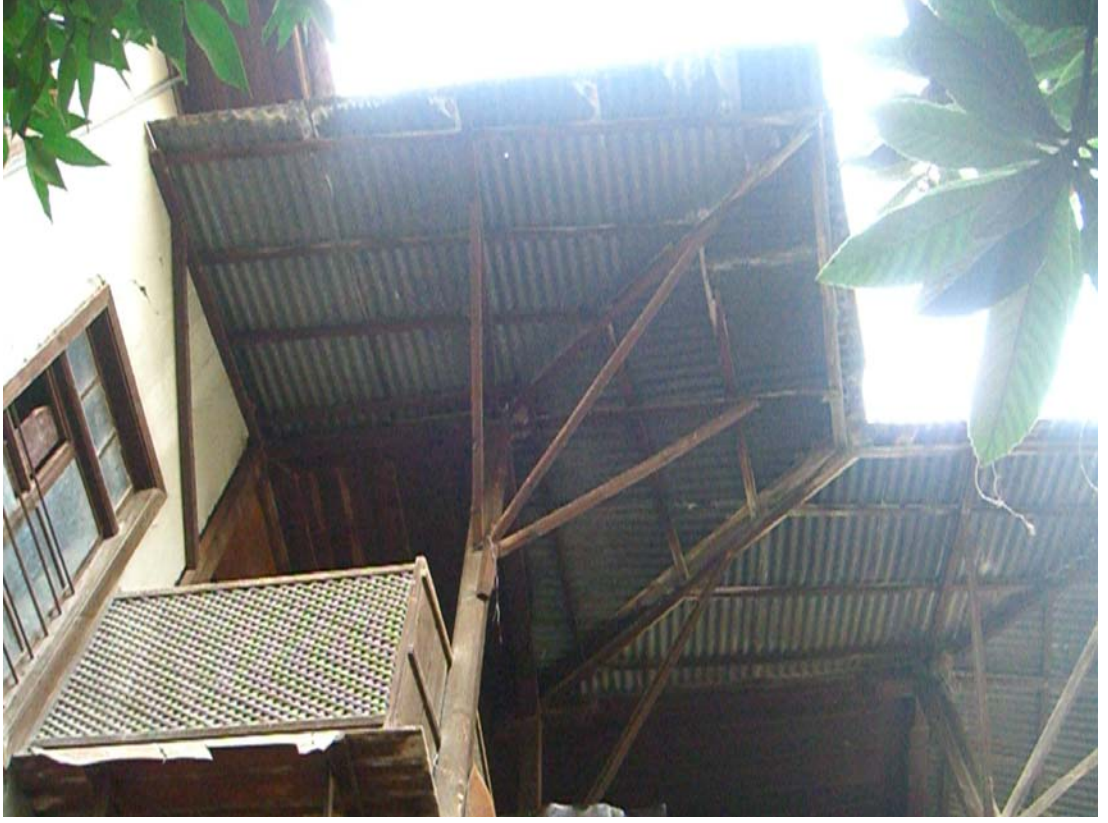
**Şekil A.136:** Birinci kat balkonu üzerindeki ondüle levha saçanın ahşap taşıyıcıları
