**YEŞİLKÖY ŞENGÖR EVİ  
RESTORASYON PROJESİ**

**YÜKSEK LİSANS TEZİ  
Mim. Deniz GÜMÜLCİNELİOĞLU**

**Anabilim Dalı : MİMARLIK**

**HAZİRAN 2008**

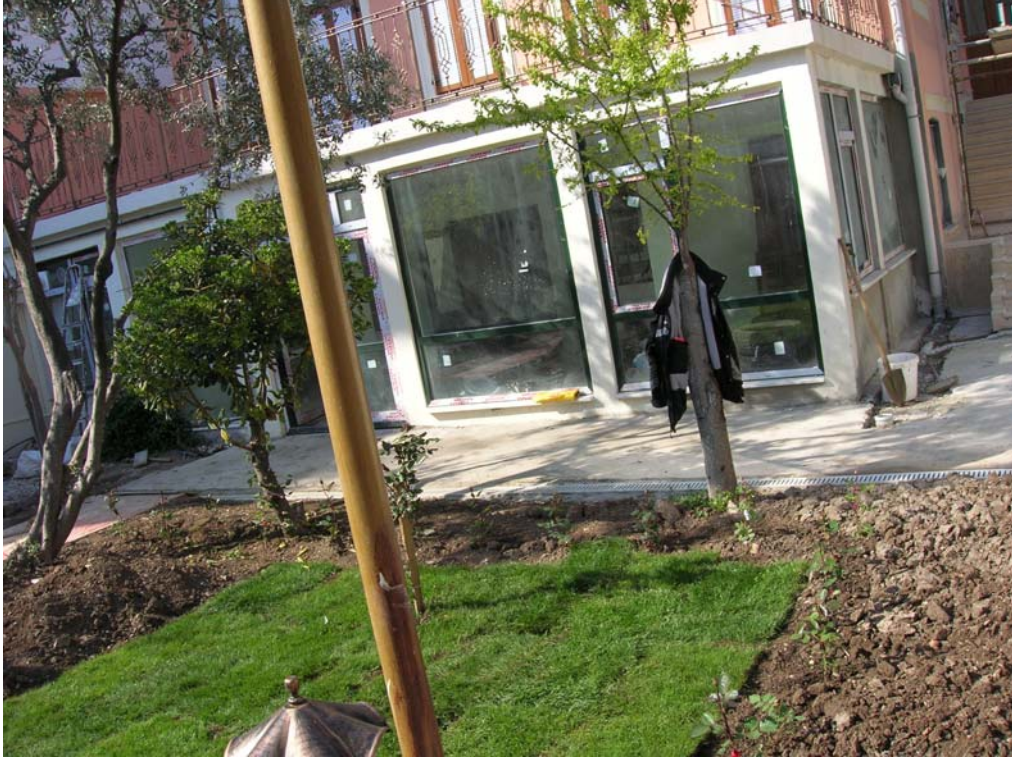
Şekil B157 – Güney cephesi kapatılmış veranda

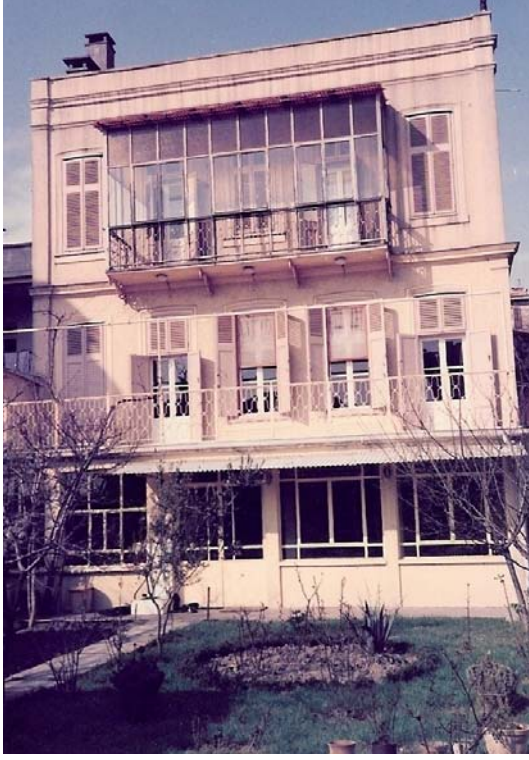
Şekil B201 – Rölöve çalışmaları öncesinde sökülen muhdes balkon korkuluğu

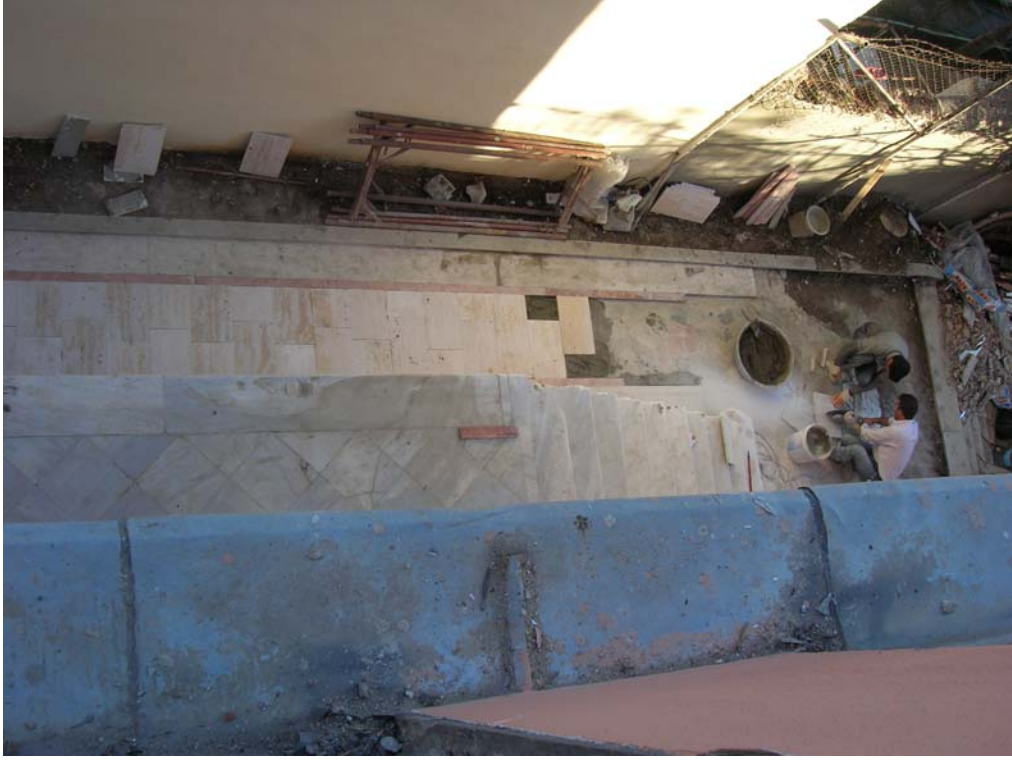
Şekil B203 – Travertenle kaplanan özgün mermer basamaklar
