**KIRKLARELİ RUM OKULU RESTORASYON PROJESİ**

**YÜKSEK LİSANS TEZİ  
Murat DEMİRLİ**

**Anabilim Dalı : Mimarlık**

**Programı : Restorasyon**

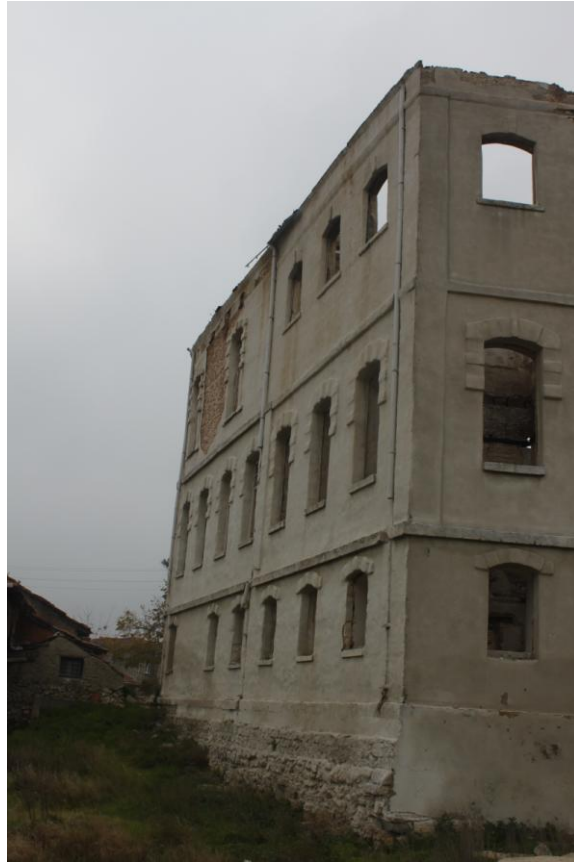
**Şekil C.25:** Güneybatı ve arka cephelerin kesişimi
