**KESKİN - CANKURTARAN KÖYÜ CAMİSİ  
KORUMA PROJESİ**

**YÜKSEK LİSANS TEZİ**

**Mimarlık Anabilim Dalı**

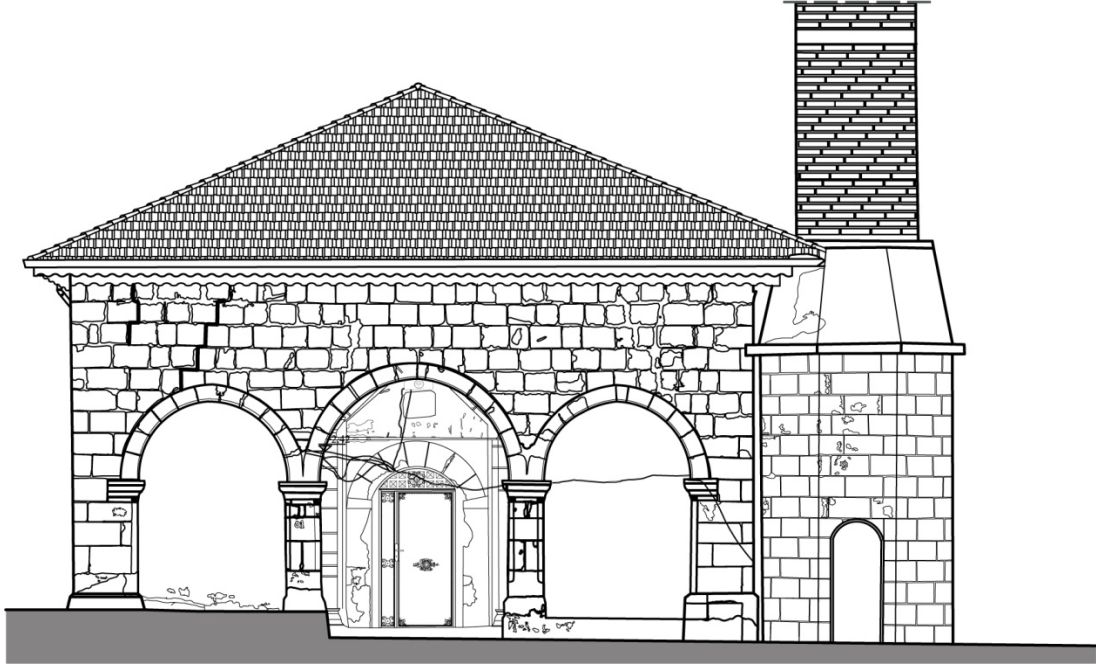
**Şekil 3.2 :** Cankurtaran Köyü Camisi kuzeybatı cephesi.

Cankurtaran Köyü Camisi'nin girişi kuzeybatı cephesinde yer almaktadır (Şekil 3.2, B.8). Kesme taş duvar örgüsü olan kuzeybatı cephesi avluya bakmaktadır (Şekil B.8). Cephenin uzunluğu 9.37 m'dir. Cephede ikisi serbest ikisi duvara bitişik dört sütun üzerine oturan 3 adet kemer bulunmaktadır (Şekil B.38). Bu kemerlerden ortadaki kemerin açıklığı 2.60 m'dir ve üzengi seviyesinden 1.40 m yüksekliktedir. Ortadaki kemerin kuzeydoğusundaki kemer açıklığı 2.03 m olup üzengi seviyesinden 1.08 m yüksekliktedir. Orta kemerin güneybatısındaki kemerin açıklığı 2.01 m'dir ve üzengi seviyesinden 1.08 m yüksekliktedir. Üç kemerde de kemeri duvardan ayıran sırt çizgisi mevcuttur. Köşeleri pahlı, kare kesitli taşıyıcı sütunlar, cephe taşlarıyla

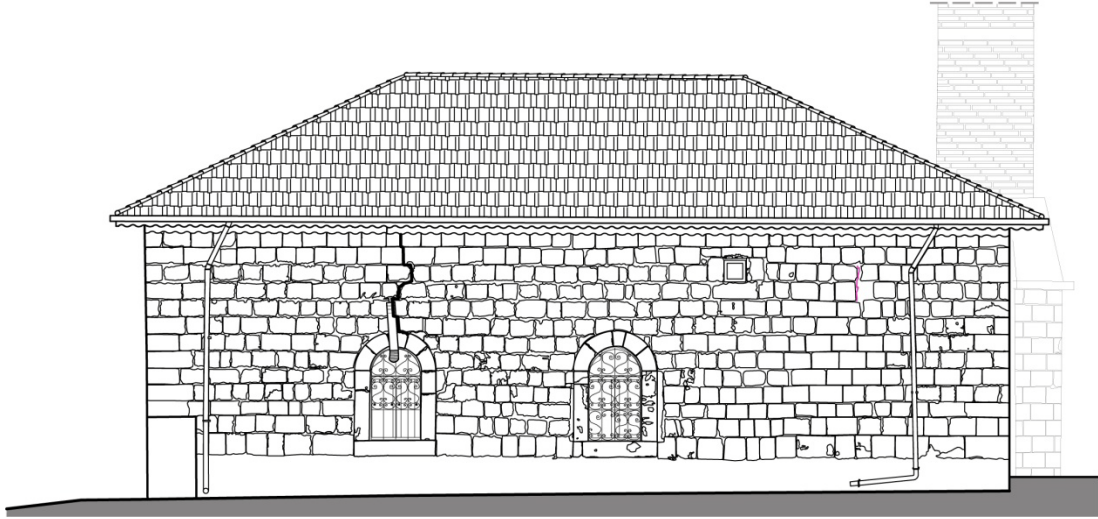
**Şekil 3.4 :** Cankurtaran Köyü Camisi kuzeydoğu cephesi.

Cankurtaran Köyü Camisi'nin kuzeydoğu cephesi hazirenin de bulunduğu avlunun bahçesine bakmaktadır (Şekil 3.4, B.52, B.53, B.54). Cephenin uzunluğu 14.80 m'dir. Diğer cephelerde olduğu gibi kesme taş duvar örgüsü görünmektedir. Cephede iki adet kemerli pencere ve üst hizada küçük bir kare pencere bulunmaktadır. Bütün pencere doğramaları pvc'dir. Kemerli pencerelerin etrafında, cepheden 5 cm taşkın kemerli taş söveler bulunmaktadır (Şekil B.55, B.56). Sövelerin genişliği 26 cm'dir. Pencerelerin taş denizlikleri vardır ve derinlikleri P3 penceresinde 23 cm, P4 penceresinde 16 cm'dir. P4 penceresinden dışarı çıkan bir soba bacası vardır. Bacadan çıkan duman sebebiyle bu hizadaki taşlarda is oluşumu gözlenmiştir. Pencerelerin önünde söve dış hizasından 10 cm içerde yeşil boyalı demir parmaklıklar vardır. Bu parmaklıklar özgün değildir. Cephede iki noktadan aşağı inen iki adet pvc yağmur tahliye borusu mevcuttur. P4 pencere sövesinin kilit taşı yakınından başlayan strüktürel çatlak ahşap saçak silmesine kadar devam etmektedir (Şekil B.52). Cephede zeminden söve alt hizasına kadar çimento sıva uygulaması görünmektedir. Çimento sıva uygulanan alanın yüksekliği 65 cm'dir. Kuzeydoğu cephesinde de derz dolgusu uygulamasındaki hatalardan dolayı kesme taş formlarında bozulmalar göze çarpmaktadır. Cephenin +4.71 kotunda diğer cephelerde de devam eden ahşap dairesel kıvrımlı silme başlamaktadır. Ahşap saçak silme kotu +4.83, mahya kotu güneydoğu uçta +7.40, kuzeybatı uçta +7.35'tir.

Yapının kuzeydoğu, kuzeybatı ve güneybatı cephelerinde görülen strüktürel çatlakların 1938 depreminde oluştuğu bilgisine ulaşılmıştır (Şekil B.8, B.52, B.57). Güneybatı cephesindeki çatlak Ankara Kültür Varlıklarını Koruma II.Kurulu Arşivi'ndeki 1997 tarihli fotoğraflarında görünmektedir (Şekil C.6). Bu çatlaklar köy halkının çabalarıyla tamir edilmeye çalışılmış fakat başarılı olunamamıştır. Yapım sisteminde herhangi bir ahşap ya da metal gergi elemanı ya da hatıl sistemi tespit edilememiştir. Konuyla ilgili İstanbul Teknik Üniversitesi öğretim üyesi Prof.Dr.Feridun Çılı'ya danışıldığında çatlakların sebebinin yapıda gergi ya da hatıl sistemi olmayışı sonucuna varılmıştır. Ancak kesin bir sonuca ulaşılabilmesi için yapıda gerekli bilimsel çalışmaların ve zemin etütlerinin yapılması gerekmektedir.

Yapıda strüktürel açıdan ciddi bir problem gözükmemektedir. Fakat cephelerde tespit edilen strüktürel çatlaklar için önlemler almak gerekmektedir. Kuzeybatı cephesinde kenarlardaki kemer üstlerinde çatlaklar bulunmaktadır. Benzer çatlaklar kuzeydoğu cephesinde P1 penceresi üzerinde ve güneybatı cephesinde P3 penceresi üzerinde de tespit edilmiştir. 1938 depreminde olduğu söylenen bu çatlakların derinliğinin tespiti için öncelikle iç mekanlarda önce badana raspası, bu işlem sonucunda çıkarsa bezeme durumu ve niteliğine göre sıva raspası yapılmalı ve çatlakların iç mekana kadar uzanıp uzanmadığı tespit edilmelidir. Sonrasında bu çalışmalar yeterli olmazsa bilimsel deneylerden faydalanılarak yapının strüktürel analizi yapılmalı, sonuçlara göre strüktürel anlamda sağlamaştırma önerilerine karar verilmelidir. Cephede gözlemlenen çatlakların olduğu yerde derz dolgusu hiç kalmamıştır. Bu boşlukların özgün derz malzemesiyle doldurulması önerilmektedir. Yapıda gözlemlenen çatlakların sebebinin cami beden duvarlarında herhangi bir gergi sistemi olmamasına dayandığı düşünülmektedir. Bu duvarların sağlamaştırılması için duvar üst kotunun

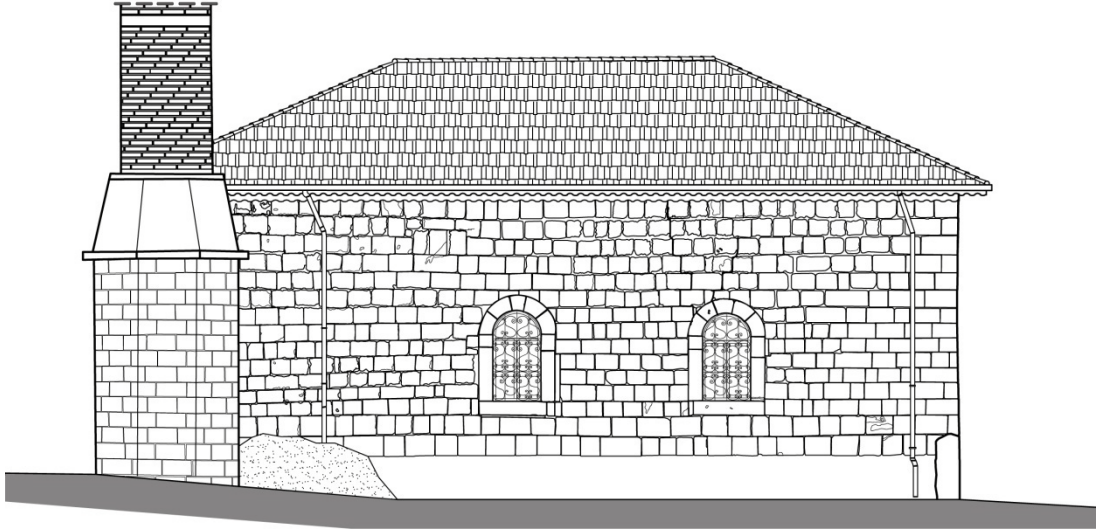
**Şekil 3.5 :** Cankurtaran Köyü Camisi güneybatı cephesi.

Cankurtaran Köyü Camisi'nin güneybatı cephesi, yapının aşağısında misafirhanenin olduğu yamaca bakmaktadır (Şekil 3.5, B.57, B.58, B.59). Cephenin uzunluğu 14.94 m'dir, fakat 1.86 m'si minarenin arkasında kalmaktadır. Kuzeydoğu cephesi ile benzer özellik göstermektedir. Güneybatı cephesi de kesme taş duvar örgüsüyle yapılmıştır. Cephede iki adet kemerli pencere ve üst hizada küçük kare bir pencere vardır. Pencere doğramaları pvc'dir. Kemerli pencerelerin dışında, cepheden 5 cm taşkın olacak şekilde taş söveler bulunmaktadır (Şekil B.60, B.61). Söve genişlikleri 26 cm'dir. P2 penceresinin taş sövesinin altında 3.5x117 cm'lik ahşap bir eleman görünmektedir (Şekil B.62). Pencerelerin taş denizlikleri vardır ve derinlikleri P1 penceresinde 23 cm, P2 penceresinde 26 cm'dir. Pencere doğramalarının önünde söve dış hizasından 10 cm içeride konumlanan yeşil boyalı demir parmaklıklar bulunmaktadır. Bu parmaklıklar özgün değildir. Cephede iki noktadan aşağıya inen pvc yağmur tahliye boruları bulunmaktadır. P1 penceresi söve üstünden başlayan iki strüktürel çatlaktan biri ahşap saçak silmesine kadar uzanırken diğeri dört taş sırası kadar devam etmektedir (Şekil B.57). Bu cephede zemin kotu daha aşağıdadır. Kuzeydoğu cephesinde görülen çimento sıva uygulaması bu cephede de mevcuttur. Çimento sıvalı alanın yüksekliği 81 cm'dir. Söve alt hizasından iki taş sırası aşağıda başlayıp zemine kadar inmektedir. Bütün cephelerde kesme taş formlarının bozulmasına sebep olan yanlış derz dolgusu uygulaması güneybatı cephesinde de görünmektedir. Bütün cephelerde devam eden dairesel kıvrımlı ahşap silmenin

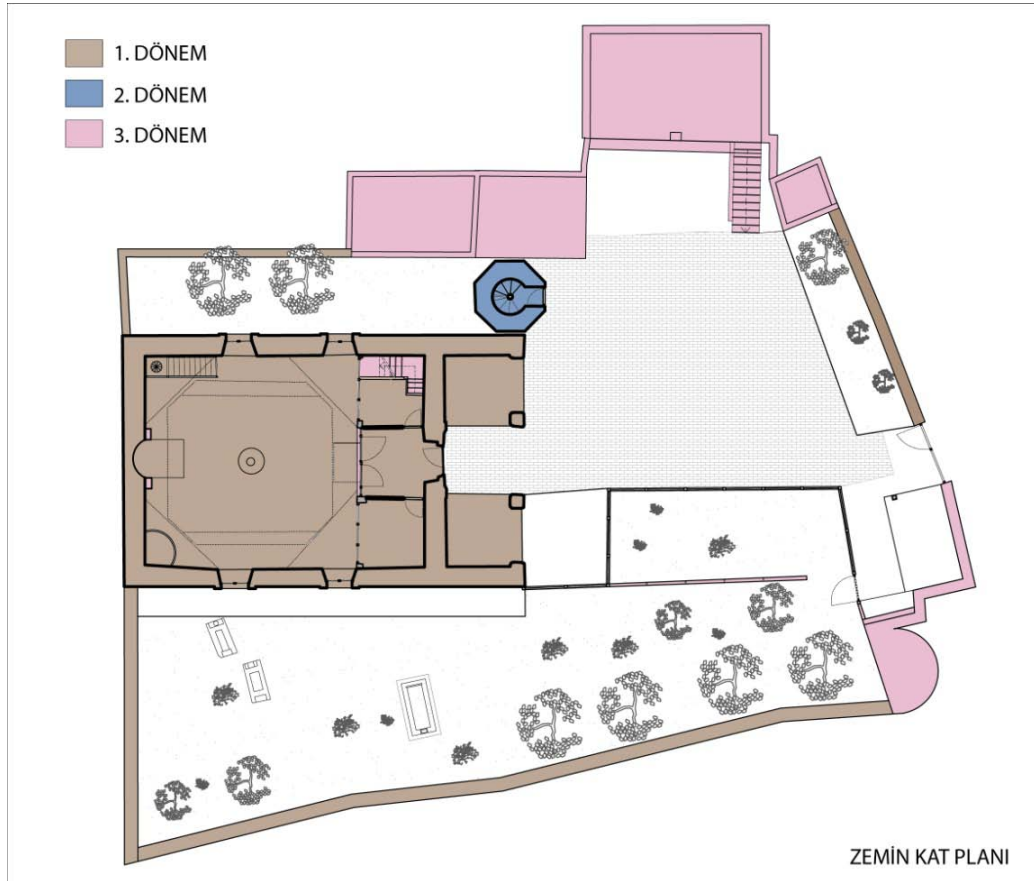
Şekil 5.1 : Kronolojik analiz.

Kronolojik analiz alışmasına gre yapıda  ayrı dnem gzlenmiřtir. Bu dnemler 1. dnem, 2.dnem ve 3.dnem olarak tanımlanmıştır. 1. dnem olarak tanımlanan ve kahverengi renk ile ifade edilen kısım yapının inřa edildiėi zgn tarihten 1985 yılına kadardır. 2. dnem olarak tanımlanan ve mavi renk ile ifade edilen minare 1985-1986 yıllarında inřa edilmiştir. Minarenin inřa edildiėi tarihle ilgili bilgi, minareyi babasıyla birlikte inřa eden Nadir Ger'den alınmıştır. 3.dnemde yapılan deėiřiklikler ise oėunlukla vaziyet planında gzkmektedir ve bu deėiřiklikler halen devam etmektedir. İ mekanda da kk mdahaleler bulunmakla birlikte, bahe duvarları ve avluya eklenen yapıları kapsayan bu dnem pembe renkle ifade edilmiř, minarenin yapım tarihi olan 1985 yılından gnmze kadar olan sre olarak tanımlanmıştır.

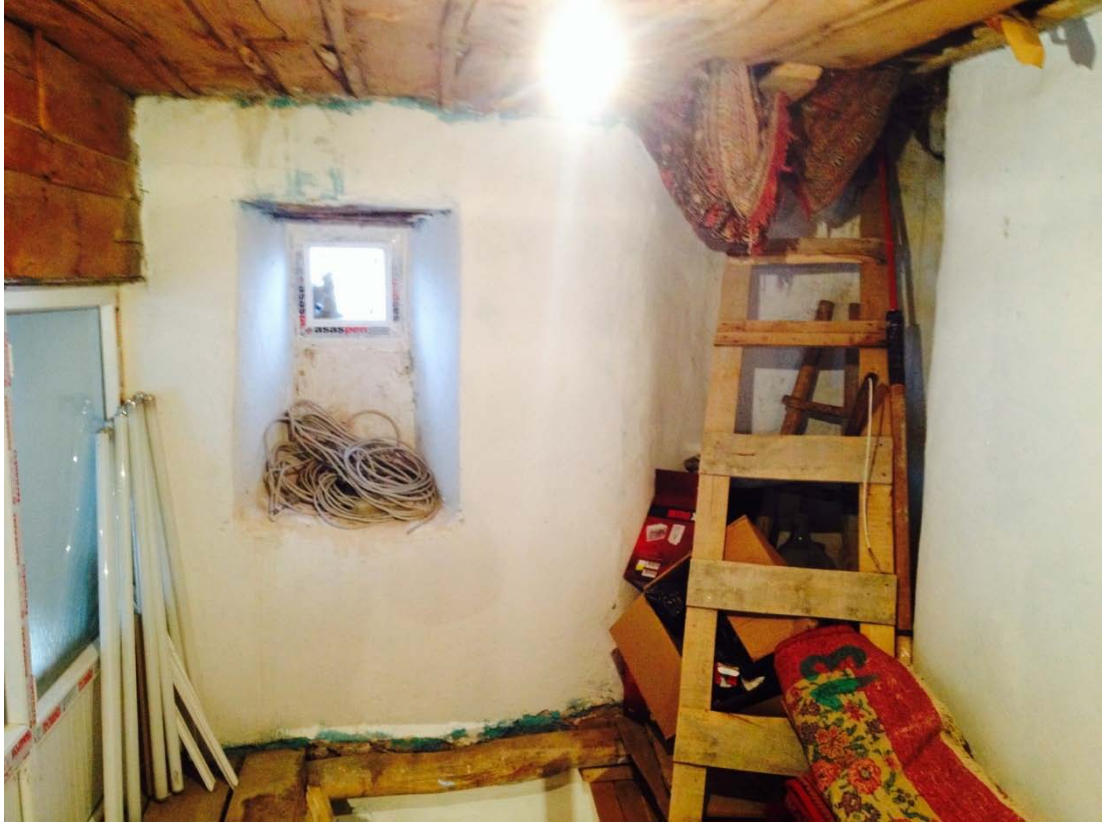
**Şekil B.7:** Kadınlar mahfili duvarı batı köşesinde bulunan eğrisel girinti.

İkinci olarak özgün minareden bahsetmek gerekmektedir. '3.3 Ayrıntılı Tanım' başlığında da anlatıldığı üzere kadınlar mahfilinde güneybatı duvarı ile kuzeybatı duvarının kesişiminde eğrisel bir girinti bulunmaktadır. Anadolu kırsalındaki diğer örnekler incelendiğinde ve köy sakinlerinin ifadelerine bakıldığında bu girintiden çatıda var olan özgün minareye çıkıldığı sonucuna ulaşılmaktadır. Çatı planına bakıldığında bu boşluğun üzerine denk gelen bir metal kapak görülmektedir.

Yapıdaki izler de göz önünde bulundurulduğunda özgün ezanlığın varlığı ve yeri konusunda şüphe kalmamıştır. Ancak ezanlık/minareye ait olduğu düşünülen bu dairesel girintinin duvarlar ile ilişkilenişi ve duvar kalınlıklarının bu birleşimlerde incelenmesi, ezanlık/minarenin de erken dönem eki olabileceğinin düşündürmüştür. Bu düşünceyi doğrulayacak herhangi bir fiziksel iz görünürde mevcut olmasa da, köyün Osmanlı döneminde Kırşehir sancağına bağlı bir yörük köyü olması ve yapının tavan biçimlenişi, giriş kapısının mimari özellikleri ve köyün imamı Ferhat Böge ve caminin onarımında aktif olarak bulunan Nadir Göçer'in bahsettiği iç mekanlarda ve son cemaat yeri duvarlarında bulunan duvar resimleri, yapının minare eklenmeden evvel Bektaşî tekkesi ya da Alevî dergahı olarak inşa edilmiş olabileceği şüphesini uyandırmıştır. Ferhat Böge ve Nadir Göçer'in ifadelerine göre duvarlarda karpuz dilimleri, meyve tabaklarının resmedildiği duvar bezemeleri bulunmaktadır. Benzer bezemeler Afyon iline bağlı Bademli Köyü'nde Merkez Cuma Cami'nde bulunmaktadır (Şekil 5.2). Yapılan çalışmaların ardından caminin özgün işlevinin Bektaşî tekkesi olduğu ortaya çıkmıştır. Cankurtaran Köyü Camisi'nin de Alevî dergahı olması şüphesi göz önünde bulundurulduğunda özgün minare ve minareye çıkış boşluğunun özgün olma durumunabu bölgedeki sıvanın kaldırılmasının ardından elde edilecek verilere göre karar verilmesi uygun olacaktır.

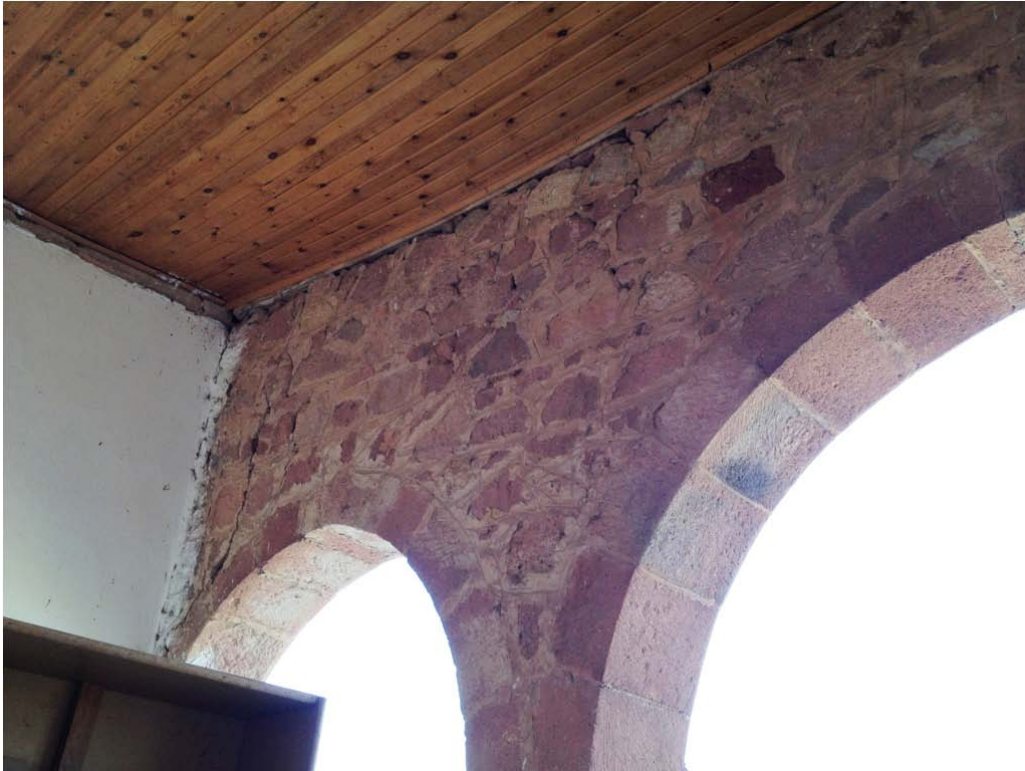
**Şekil B.45:** Kuzeybatı cephesinden görülen strüktürel çatlağın son cemaat yerinden görünüşü.

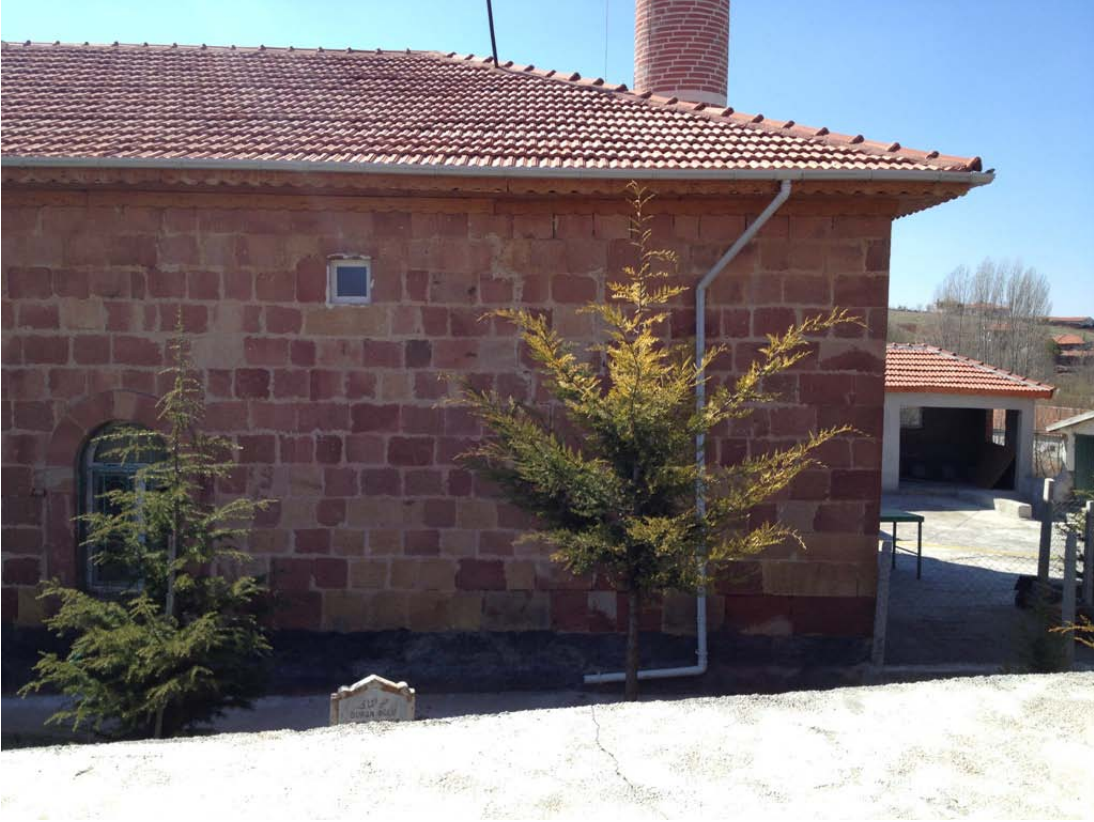
**Şekil B.53:** Cankurtaran Köyü Camisi kuzeydoğu cephesi-2.

Cephede taşları arasındaki derz dolgusunu yenilemek veya çatlakları doldurmak için yapılan derz dolgusu müdahalesi, kesme taşların formunun algılanamamasına sebep olmuştur (Şekil B.8, B.53). Derzler de yer yer kaybolmuş, derz dolgusunun büyük kısmı taşların üzerine taşmıştır. Kullanılan derz dolgusu malzemesi de geleneksel bir malzeme olmadığından renk ve nitelik açısından taşlarla bir uyum sağlayamamıştır.

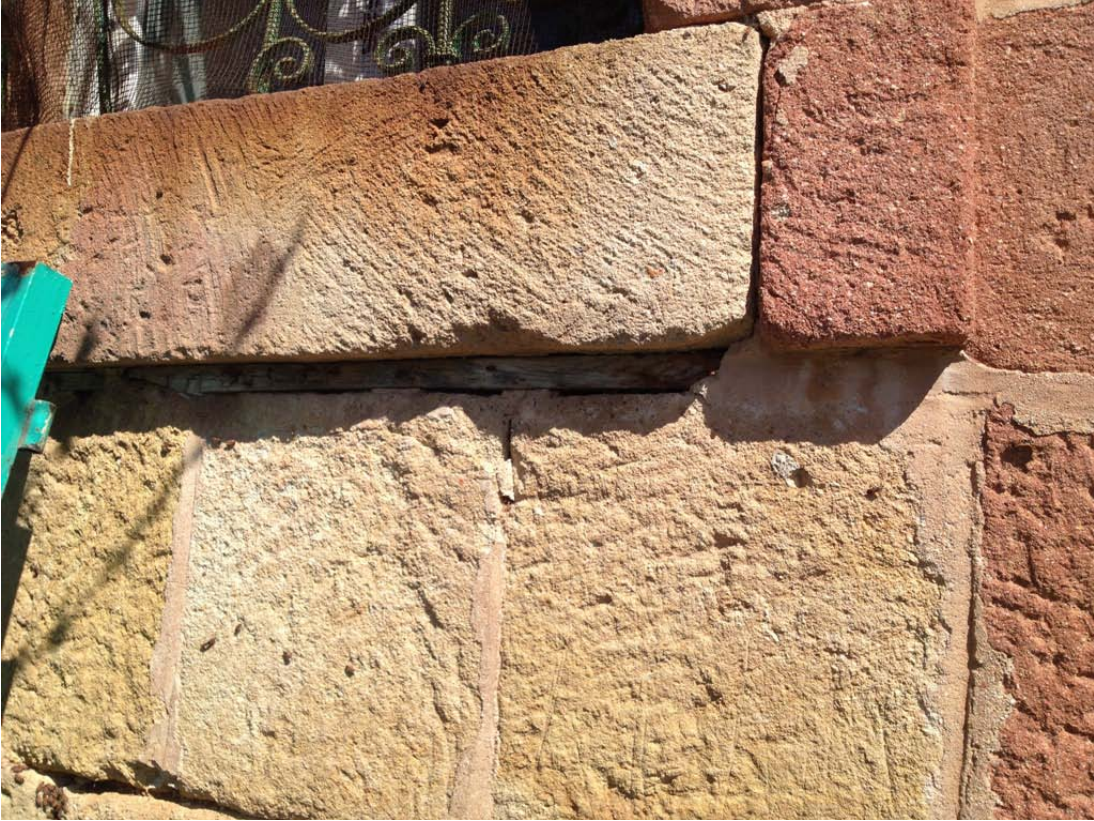
**Şekil B.62:** Güneybatı cephesinde P1 pencere sövesi altında bulunan ahşap.

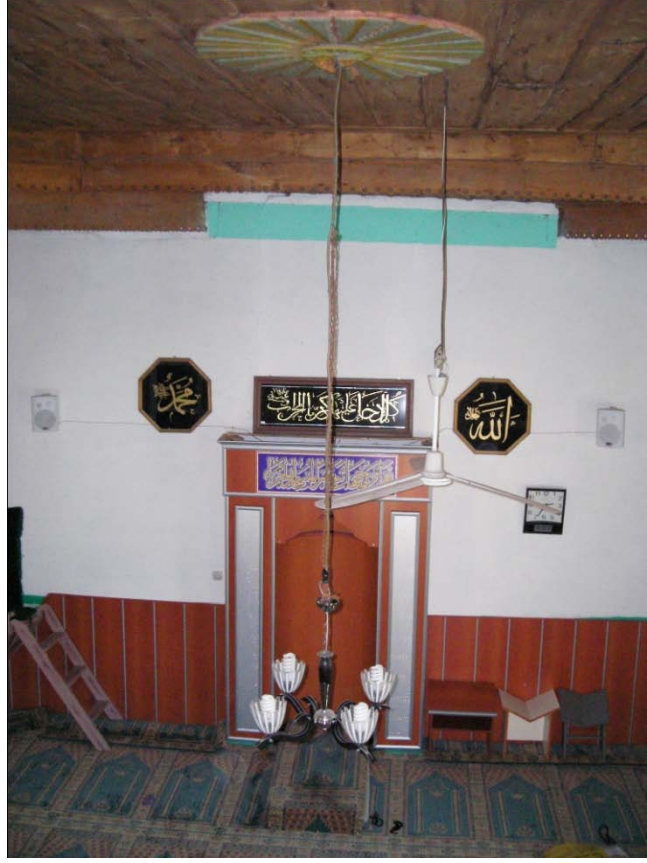
Şekil B.63: Harim güneydoğu duvarında görülen kontrplak kaplama.

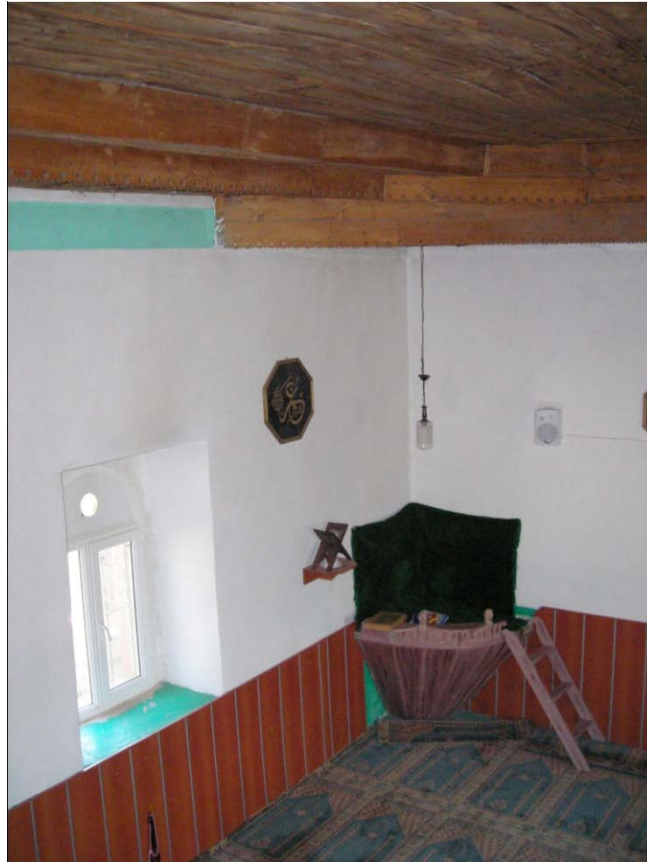
Şekil B.64: Harim kuzeydoğu duvarında görülen kontrplak kaplama.

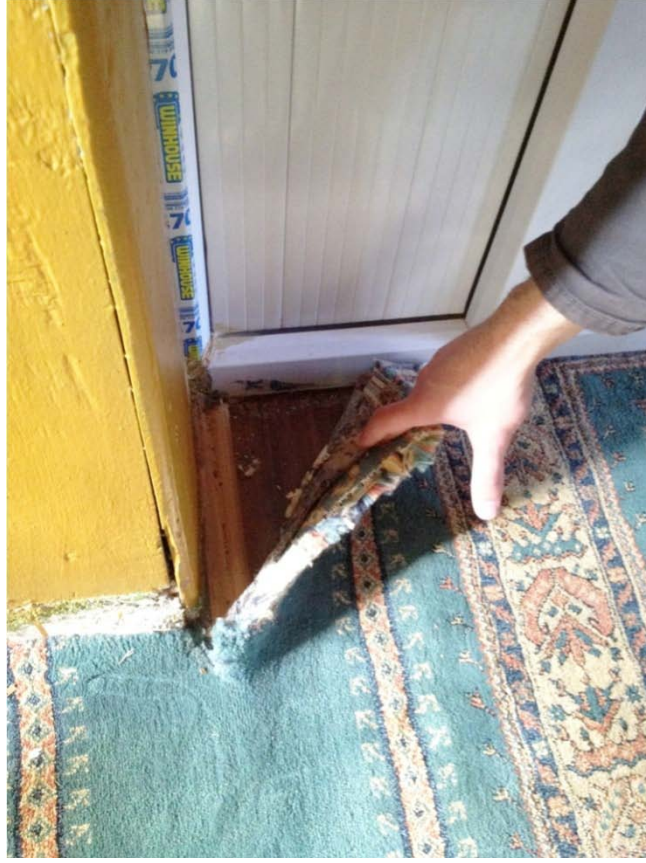
**Şekil B.67:** Harimde bulunan halı kaplamanın altında görülen laminant ahşap.

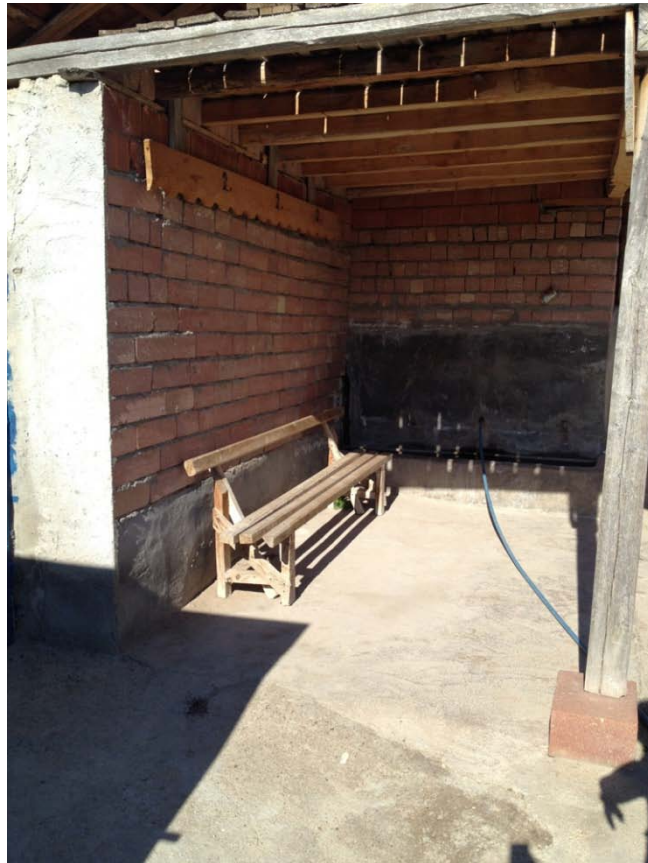
**Şekil B.86:** Avluda bulunan özgün olmayan abdest alma yeri.

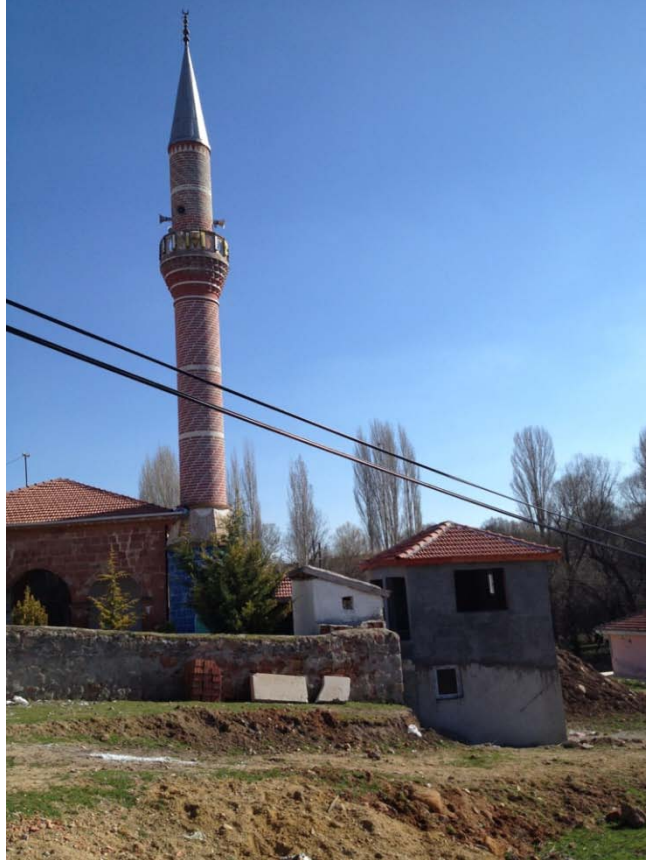
**Şekil B.87:** Avludaki betonarme yapıların kuzeybatı yönünden görünüşü .
