**KASIMPAŞA YELDEĞİRMENİ CAMİİ VE ÇEVRESİNDEKİ YAPILARIN  
RESTORASYON PROJESİ**

**YÜKSEK LİSANS TEZİ  
Ömer Faruk Erol**

**Anabilim Dalı : Mimarlık**

**Programı : Restorasyon**

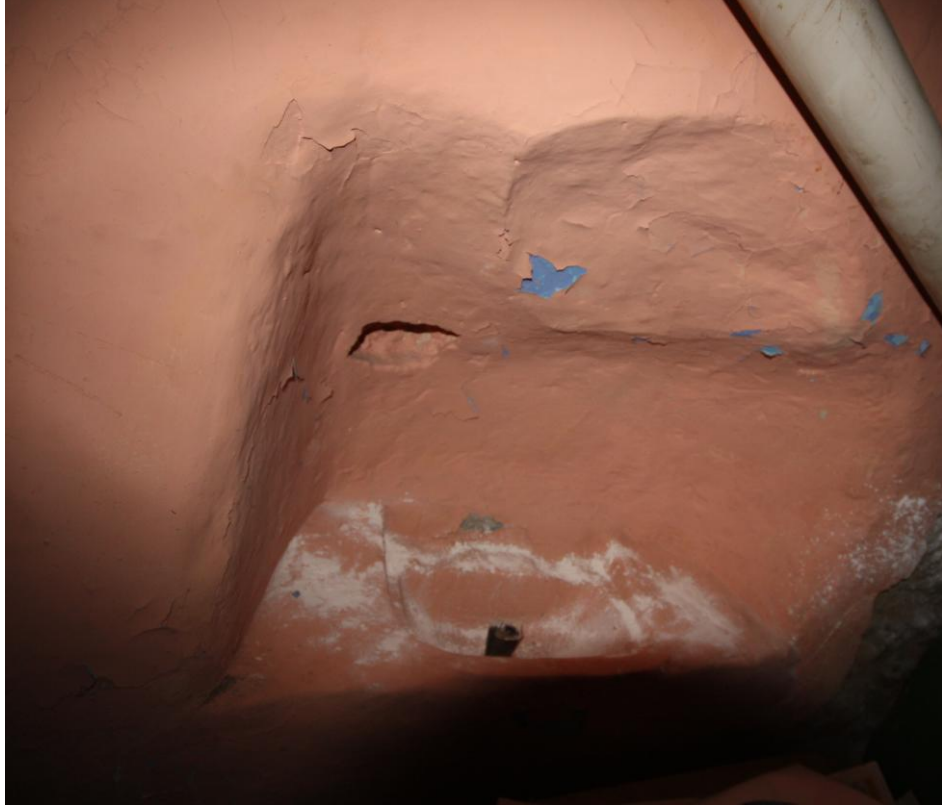
**Şekil B.80:** Z-04 mekânının doğu duvarında bulunan delik.

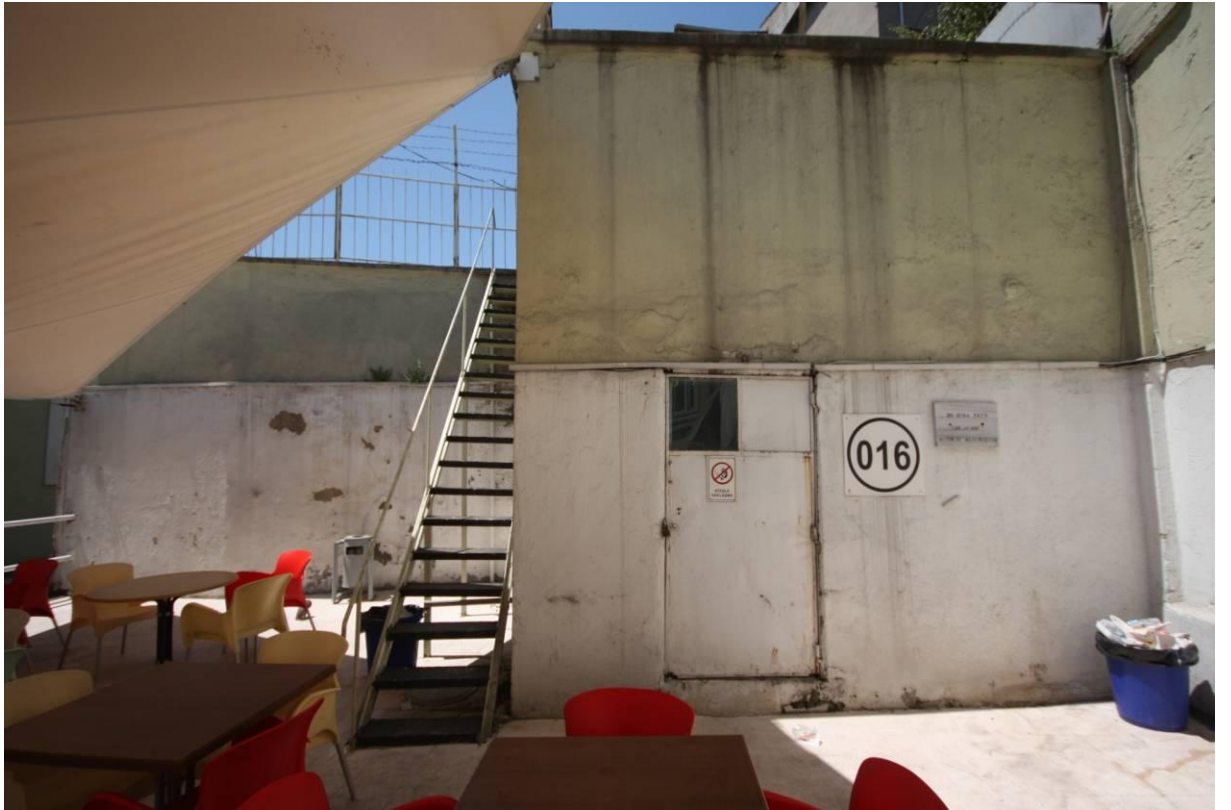
**Şekil B.174:** Caminin batı köşesine bitişik inşa edilmiş müştemilat.

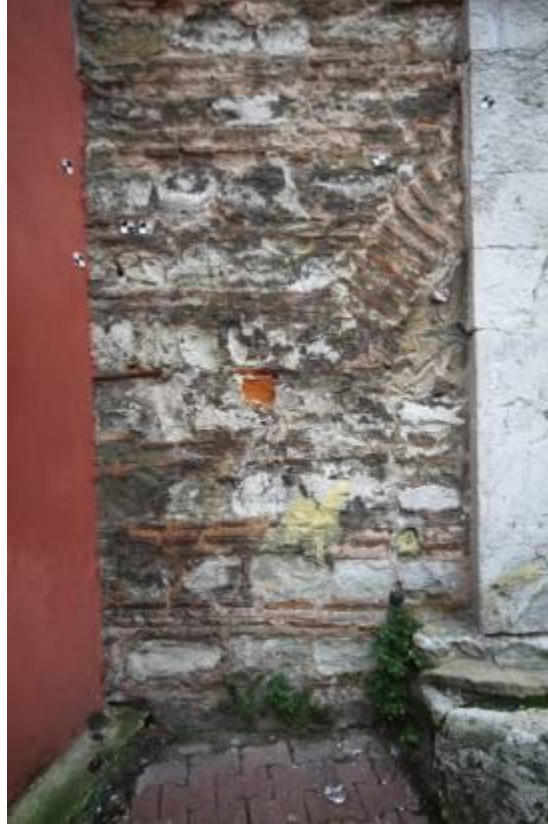
**Şekil B.235:** Konutun doğu cephesinde görülen kirlenme ve bitkilenme.
