**13. YÜZYIL ANADOLU KERVANSARAYLARI**

**KORUMA ÖLÇÜTLERİ ÜZERİNE BİR ARAŞTIRMA**

**DOKTORA TEZİ**

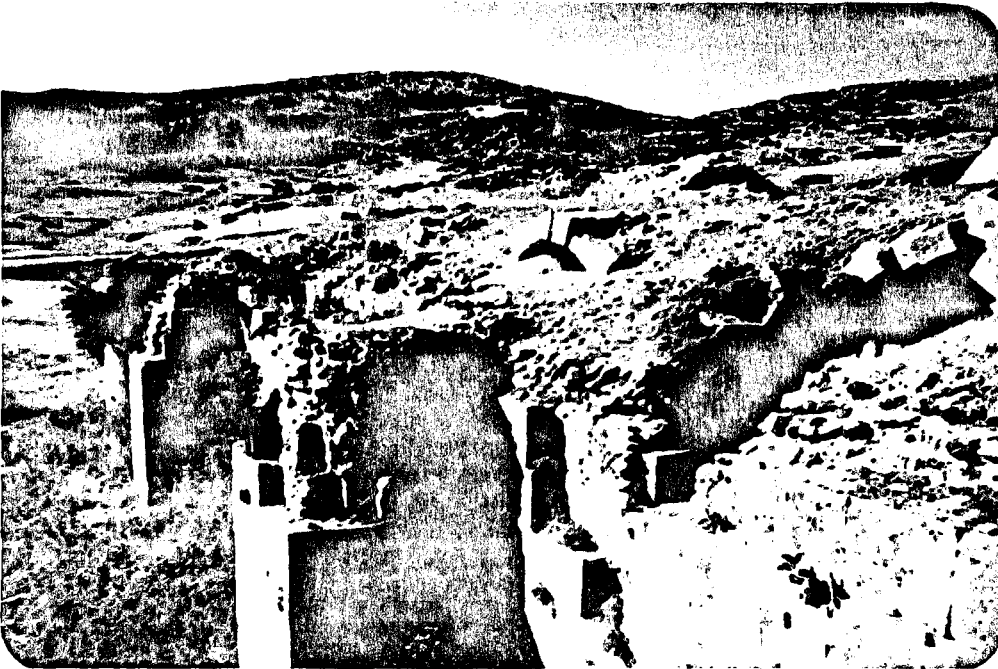
Fot.66 TONOZLARIN AÇIĞA ÇIKMIŞ UST BÖLÜMLERİ

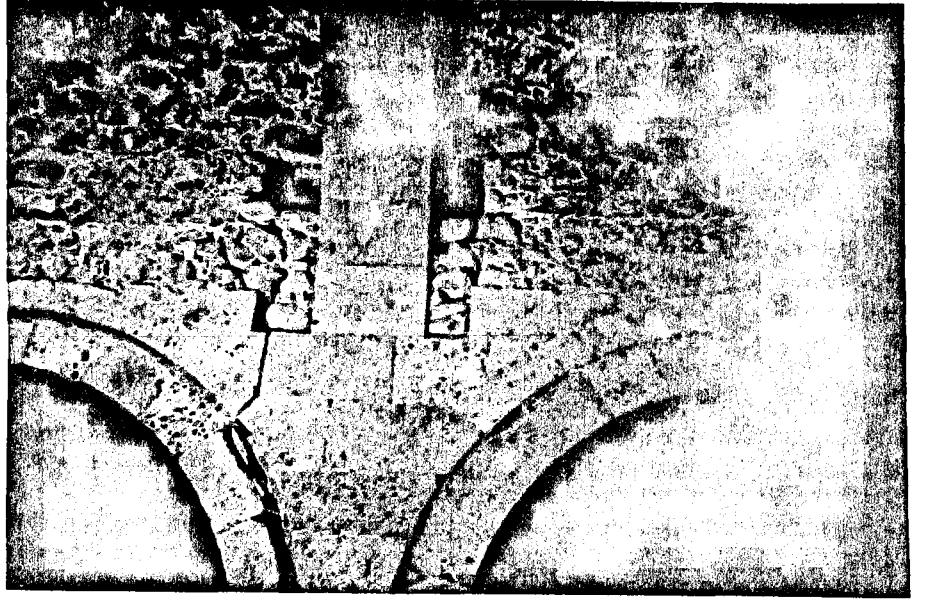
Fot.74 ATKI KEMERİ VE KALIP İZİ

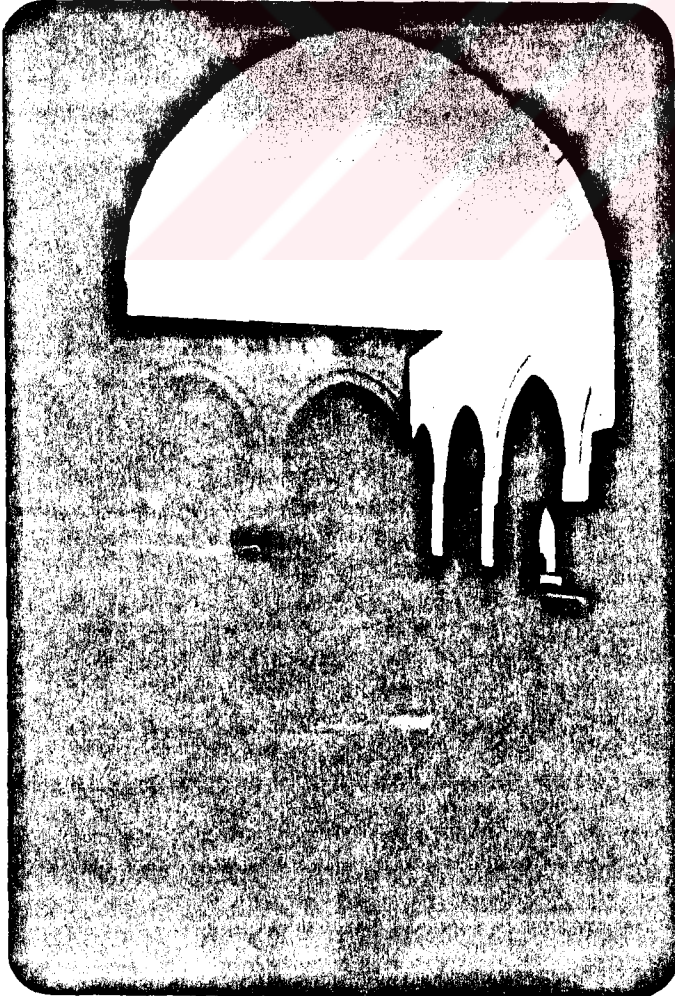
Fot.88 AVLU ONARIM SONRASI

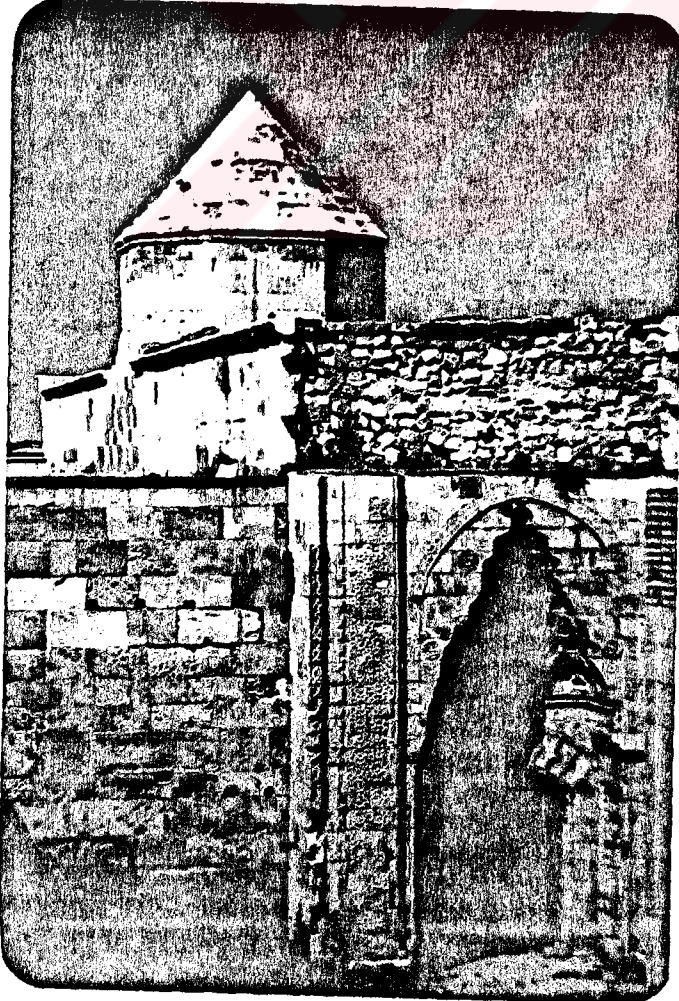
Fot.127 ONARIM SONRASI

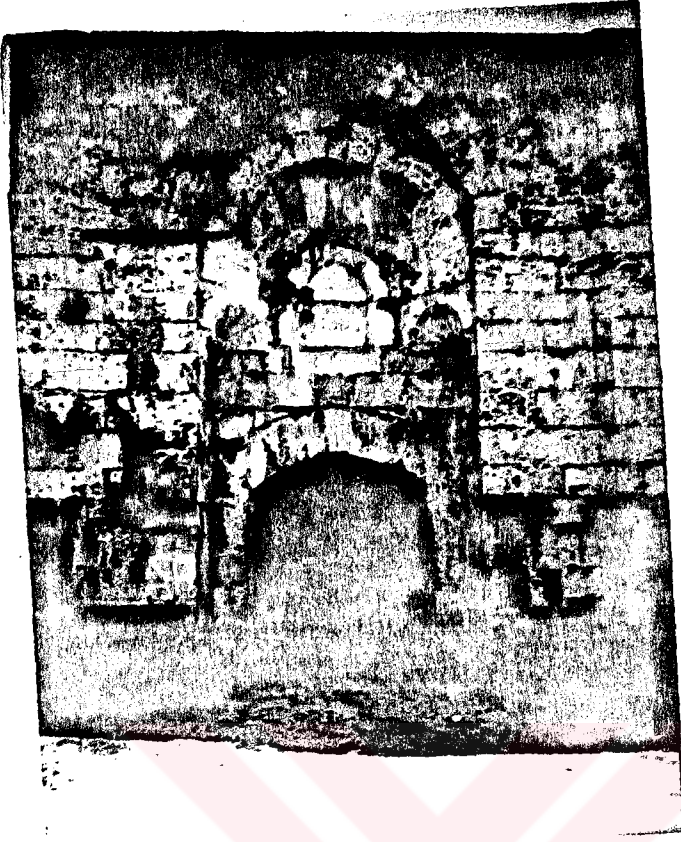
TAÇ KAPILAR :Yapının kuzey cephesinde bulunan her iki portal de iyi durumdadır.

Fot.151 TAÇ KAPI

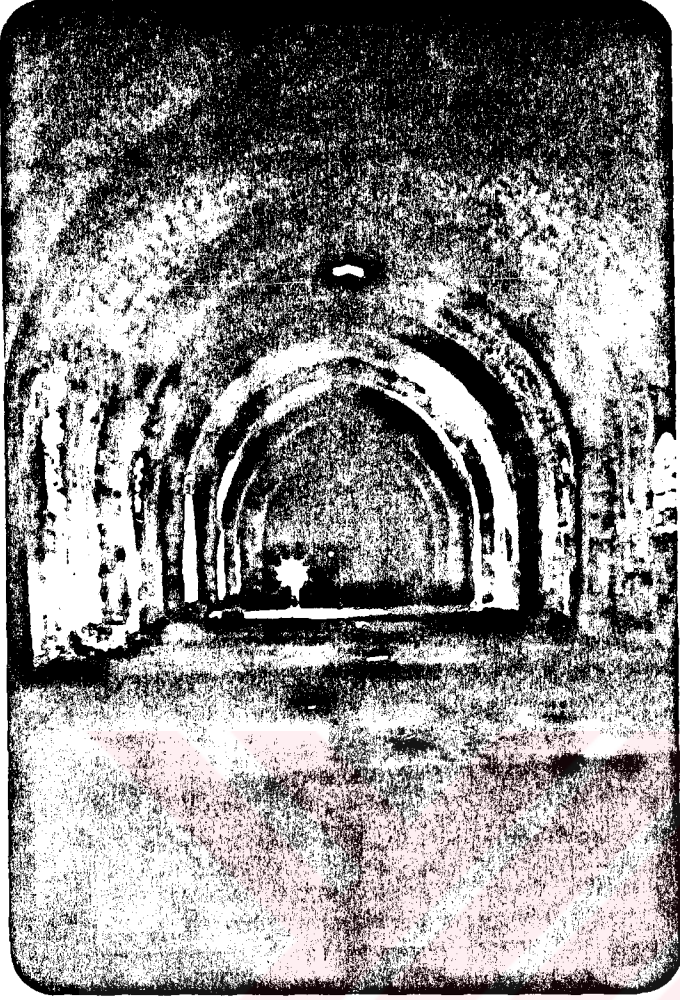
KAPALI KISIM MEKANI :Kapalı kısım özgün mekansal özelliklerini korumaktadır. Ancak 1964 yılında yapılan bir onarımda Lloyd-Rice tarafından tesbit edilmiş olan sekiler

yokedilmiştir. [130]

Fot.153 İÇ MEKAN

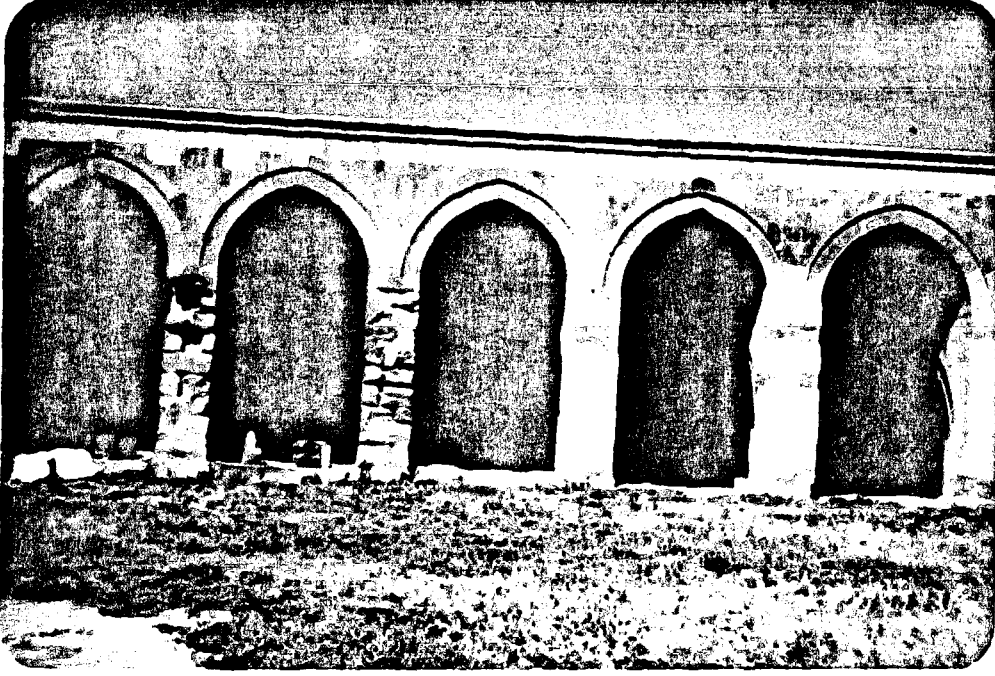
Fot.170

Bu durumun yarattığı sonuçlar ihale sisteminin sorunları ile birleşince, 1962 yılında hazırlanan rapordaki durumun ortaya çıkması kaçınılmaz olmuştur. Ülkemizde restorasyona kuramsal ve uygulama düzeyinde yaklaşımların temel sorunları, müdahale başlamış, fakat herhangi bir nedenle yarım kalmış yapılarda açıkça görülmektedir. Örnek olarak Karatay handa restorasyonun durması ile avlu revaklarında başlamış olan taş değiştirme işlemi de durmuş ve çürütülen taşların oluşturduğu boşluklar statik açıdan tehlikeli bir durumda kalmıştır. (Fotograf 170 )
