**BURSA'DA FRANSIZ KATOLİK KİLİSESİ  
RESTORASYON PROJESİ**

**YÜKSEK LİSANS TEZİ**

**Mimar Esin ŞEBİN**

**HAZİRAN 1998**

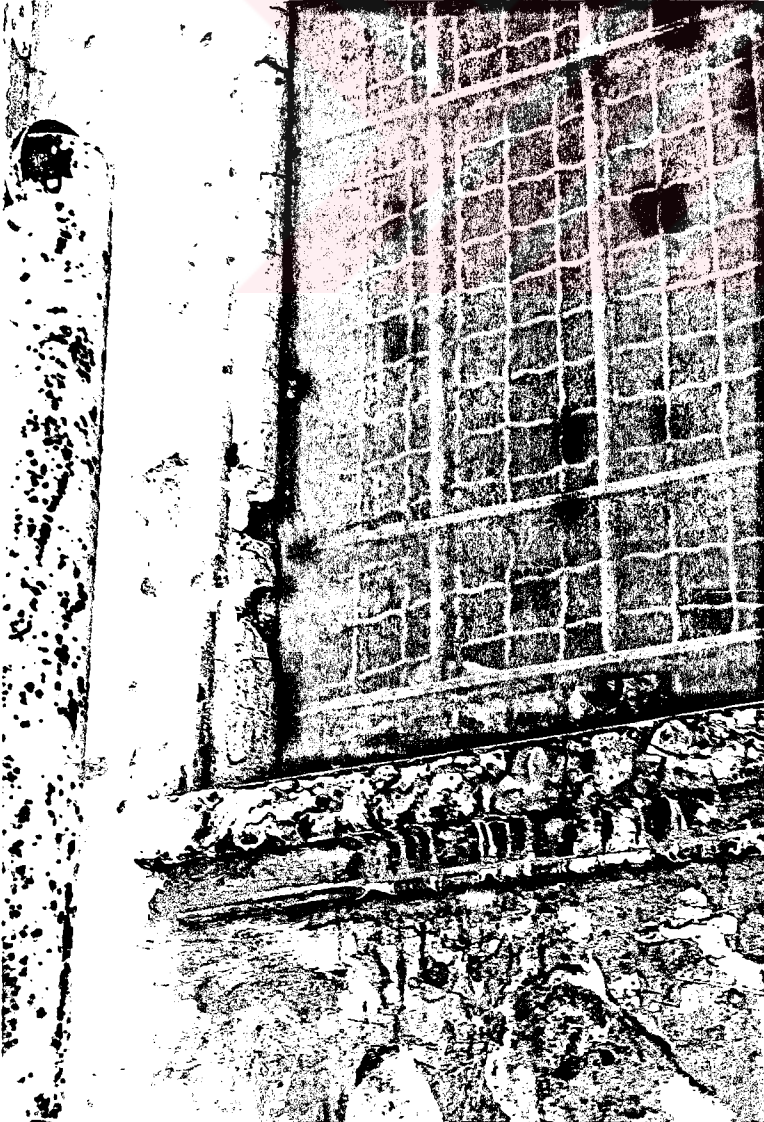
Saçak seviyesinde ise yağmur oluklarının gereği gibi çalışmaması, suyun yapıdan çabuk uzaklaştırılamaması ve hava kirliliği sonucunda cephede kabuk oluşmuş (F.63, Ek C-1), sıva yer yer dökülmüştür. Ayrıca sıvada yüzeysel çatlaklar ve çiçeklenme de görülmektedir.

F . 63 . Ana mekândan saçak detayı

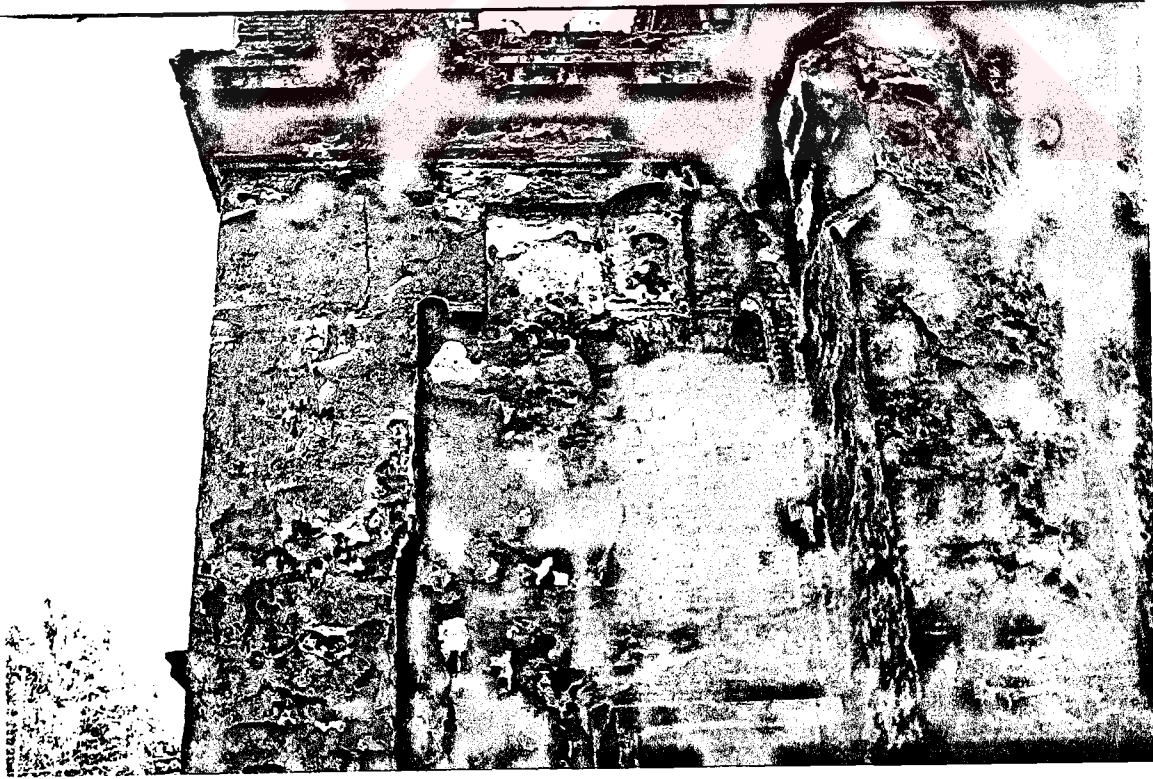
F . 74 . Galeri katı kuzeybatı yönünde sonradan kapatılan açıklık

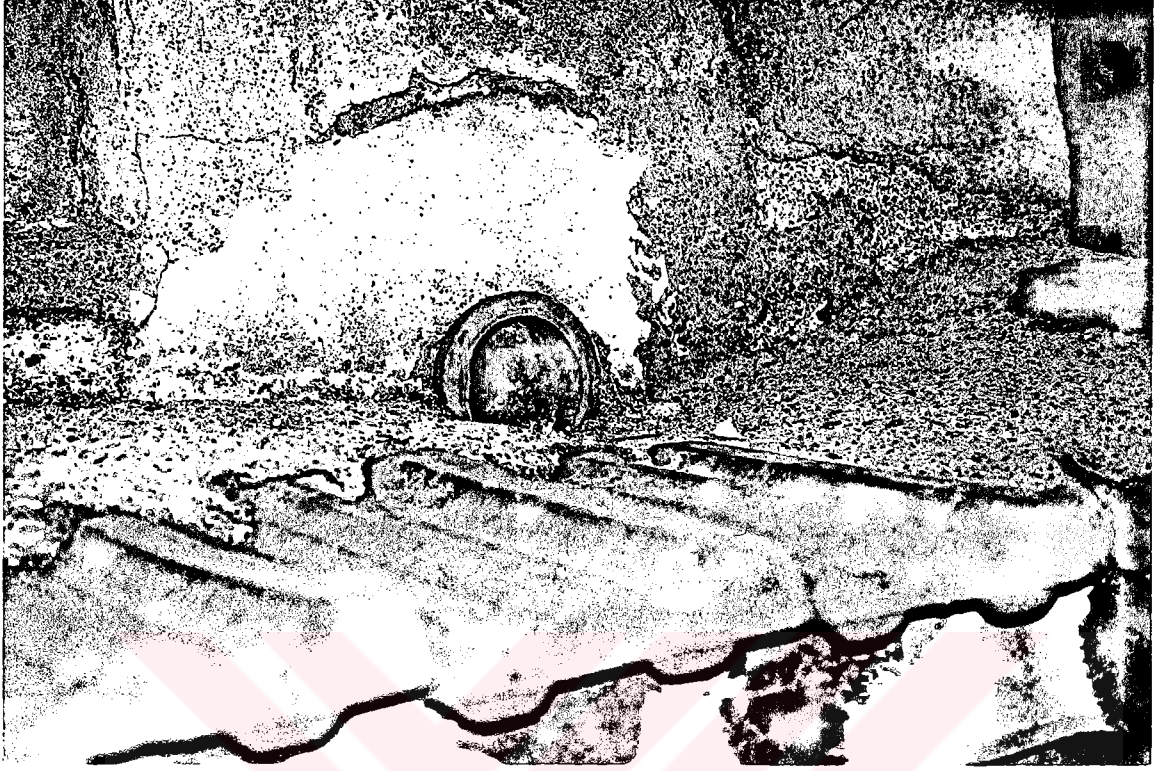
F . 75 . Çimentolu harçla sıvanmış saçak korniş
