**DOĞU KARADENİZ KIRSAL MİMARİSİ İÇİN KORUMA ÖNERİLERİ:  
ARTVİN İLİ – BALIKLI MAHALLESİ – ZURABET EVİ ÖRNEĞİ**

**YÜKSEK LİSANS TEZİ  
Duygu GÖÇMEN**

**Anabilim Dalı : Mimarlık**

**Programı : Restorasyon**

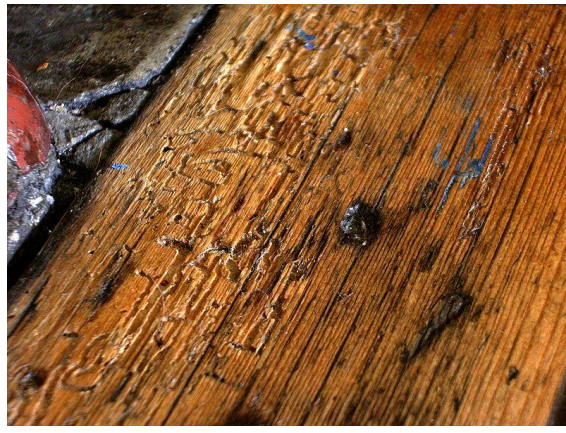
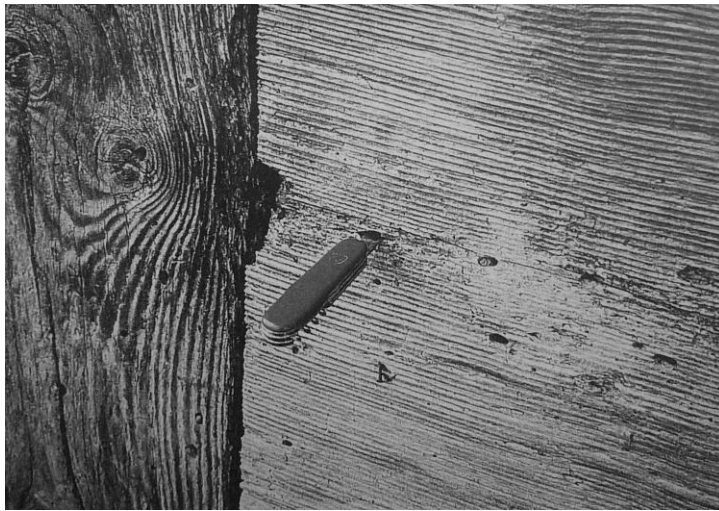
Şekil A.34 : *Anobium Punctatum* (a)<sup>95</sup> Ergin böcek, (b-c<sup>96</sup>-d<sup>97</sup>-e<sup>98</sup>) Hasarları

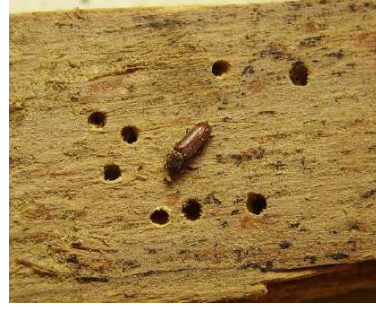
Şekil A.35 : *Lyctus Brunneus* (a)<sup>99</sup> Ergin Böcek, (b)<sup>100</sup> Uçma delikleri

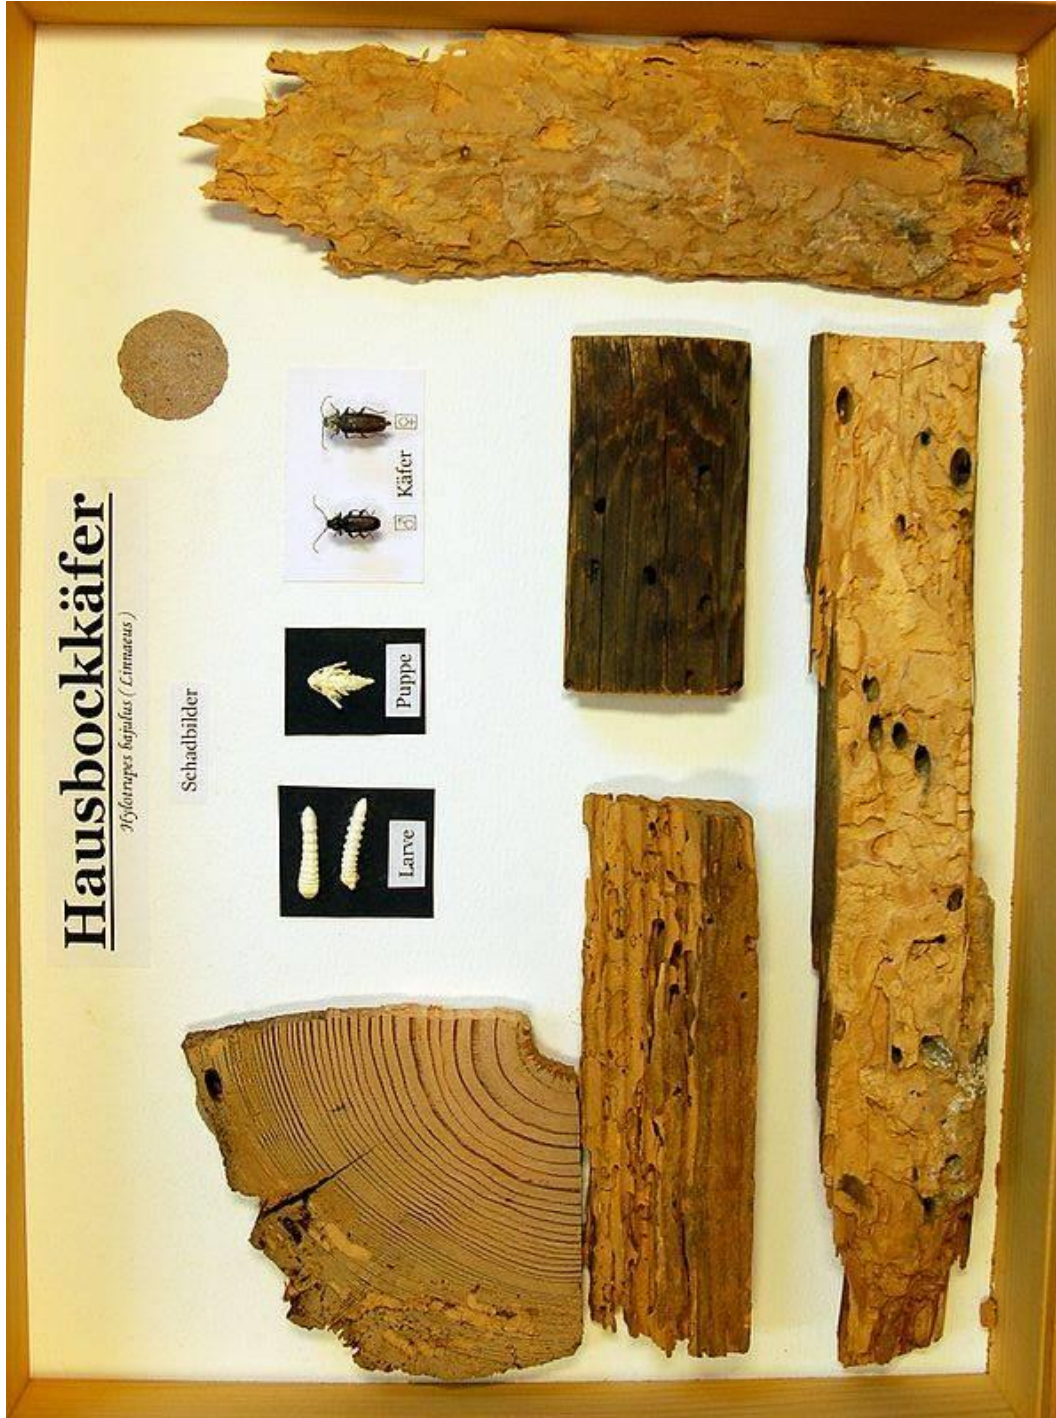
Şekil A.37 : *Hylotrupes bajulus* hasar ve u ma delikleri<sup>103</sup>

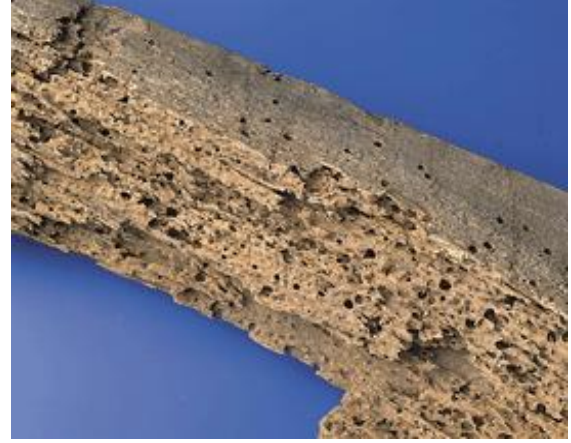
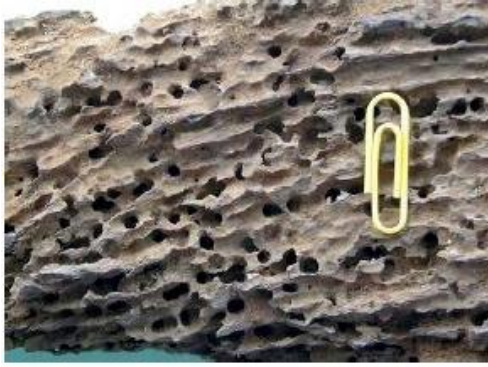
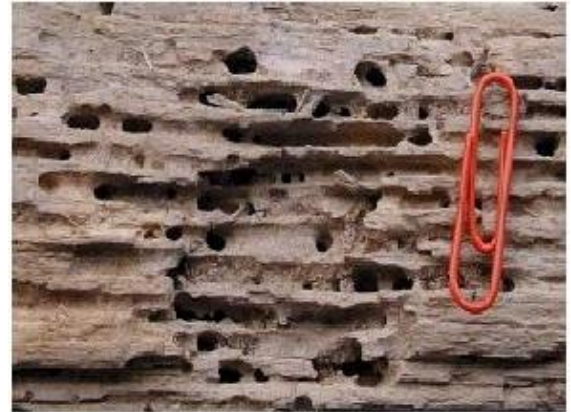
Şekil A.38 : *Xestobium rufovillosum* (a)<sup>104</sup> Ergin böcek, (b<sup>105</sup>-c-d<sup>106</sup>) Hasarlar

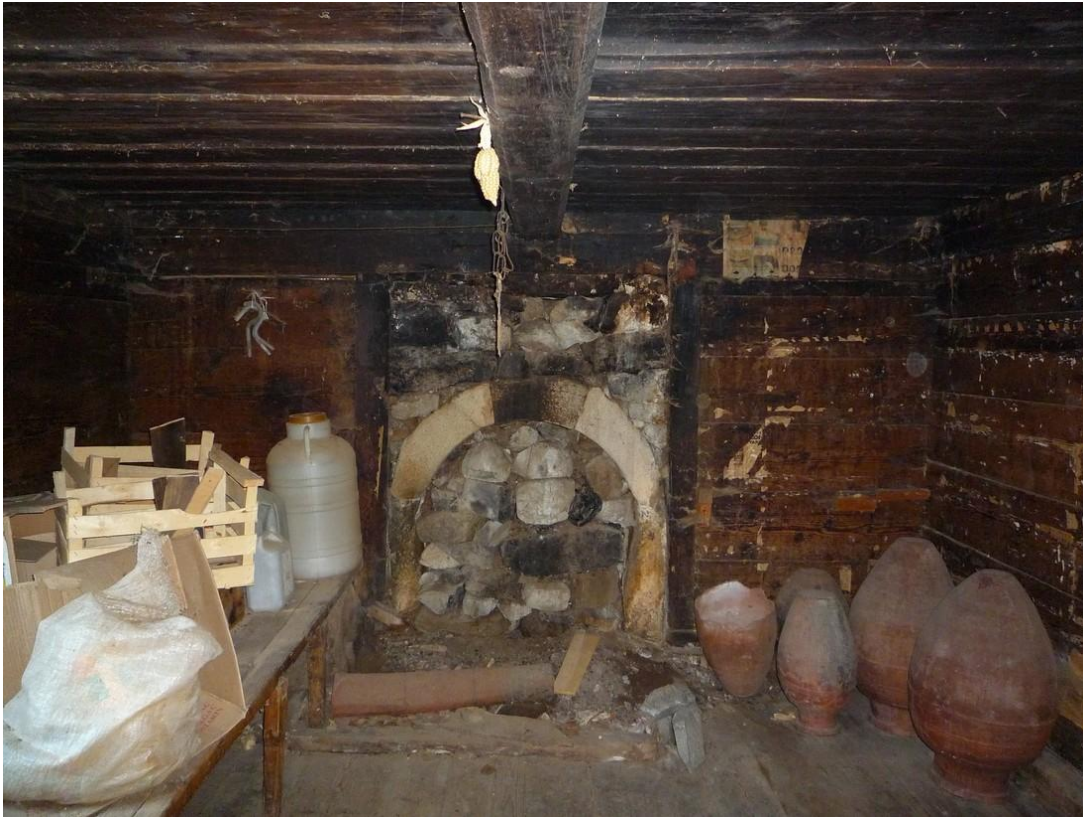
Şekil B.37 : Doldurulmuş buhar

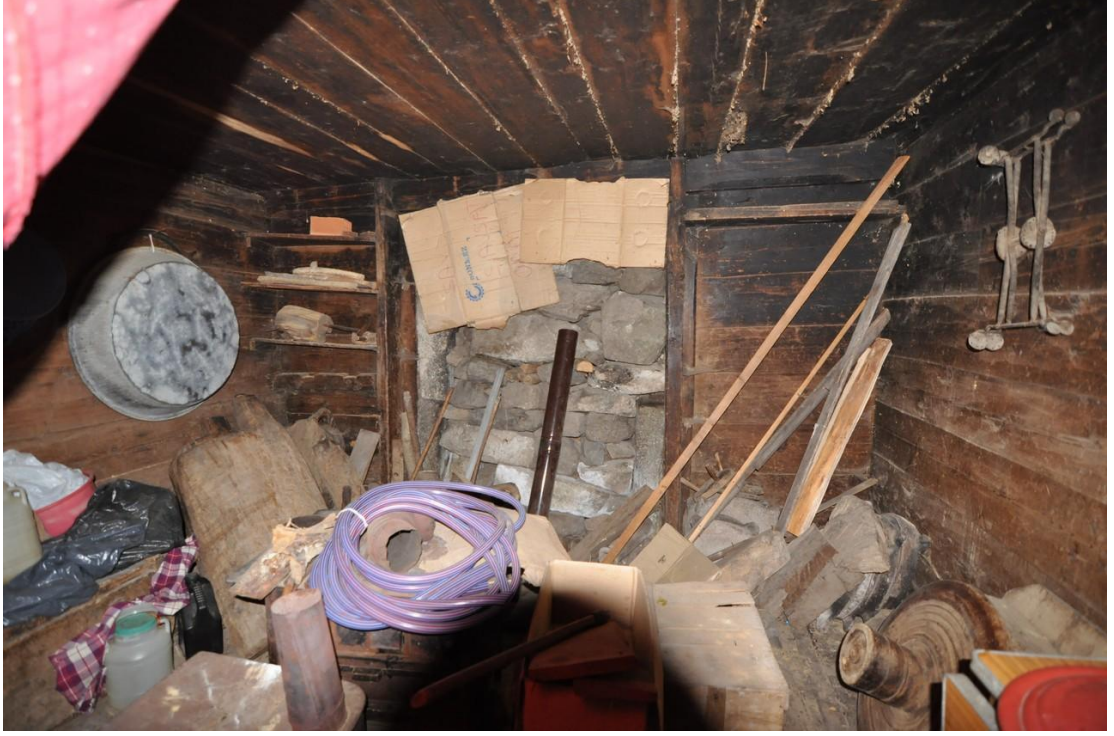
Şekil B.38 : Doldurulmuş buhar

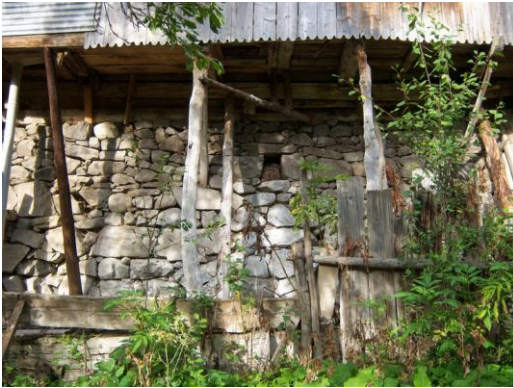
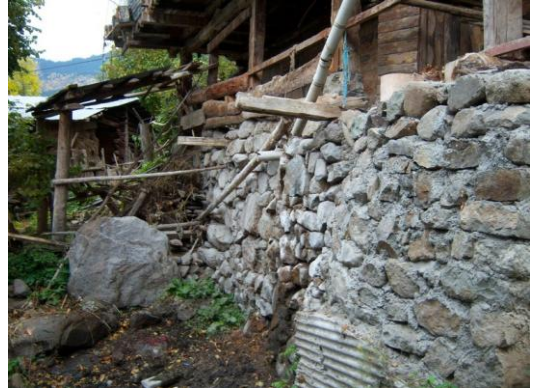
Şekil B.40 : Ahır duvarındaki delik

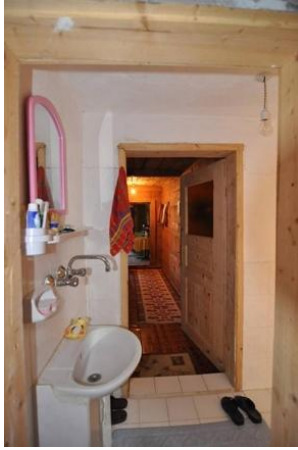
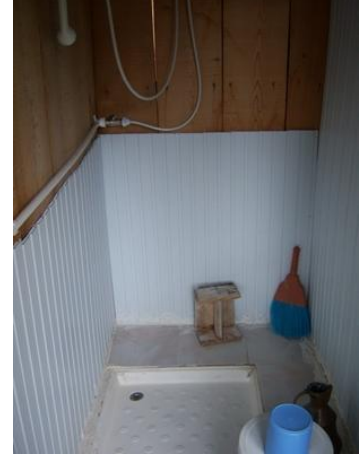
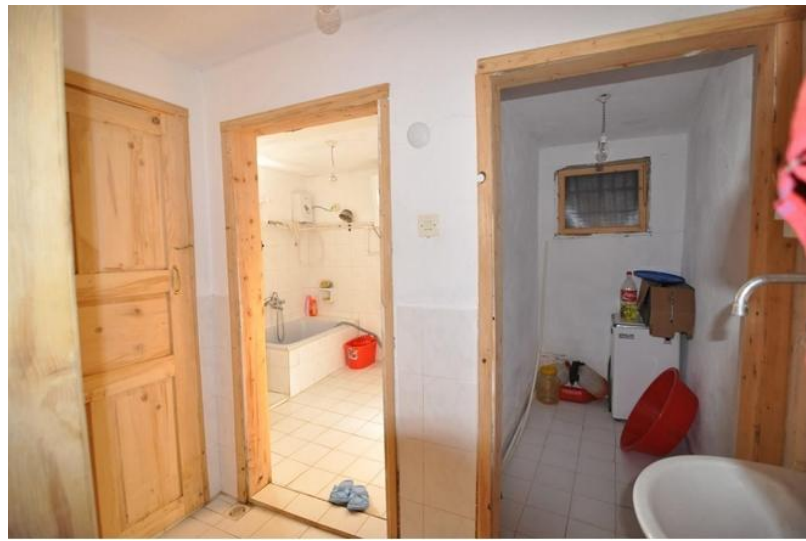
**Şekil B.51 :** Konutlara yeni eklenen birimler

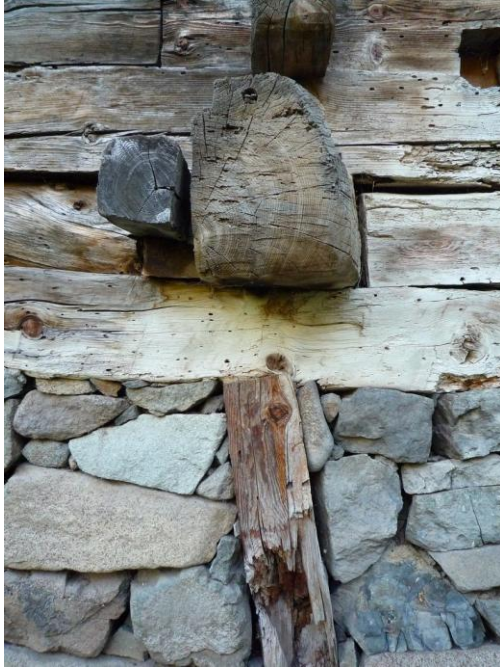
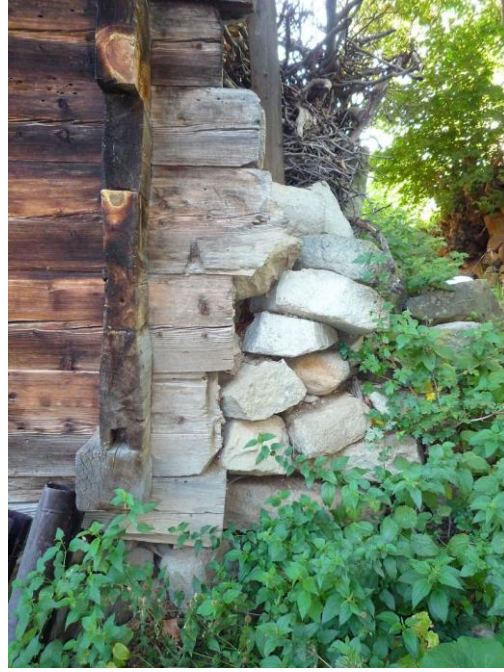
Şekil C.38 : Kuzeydoğu cephesi – *koşat*, *guant* ve *parak* ; böcek uçma delikleri ve mantar çürüklüğü

Şekil C.39 : Kuzeydoğu cephesi (a) Uçma delikleri ; *mil* gideri (b) Geçme detayı

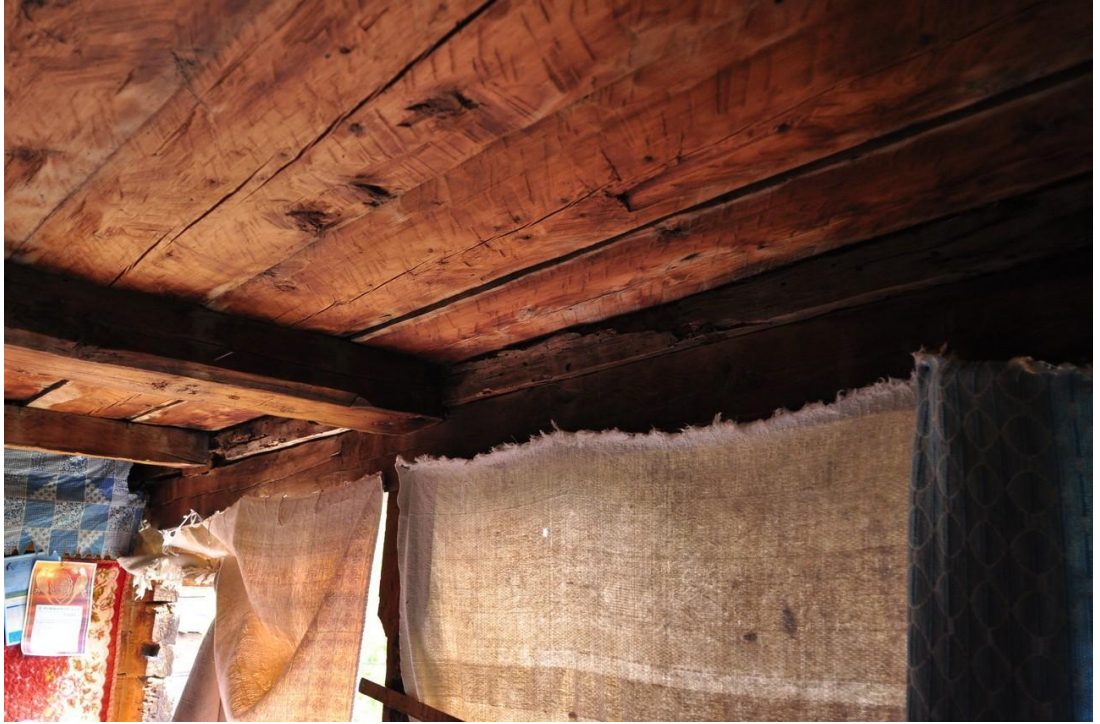
Şekil C.67 : Z-01 *Dandraba*, dogan birleşimleri

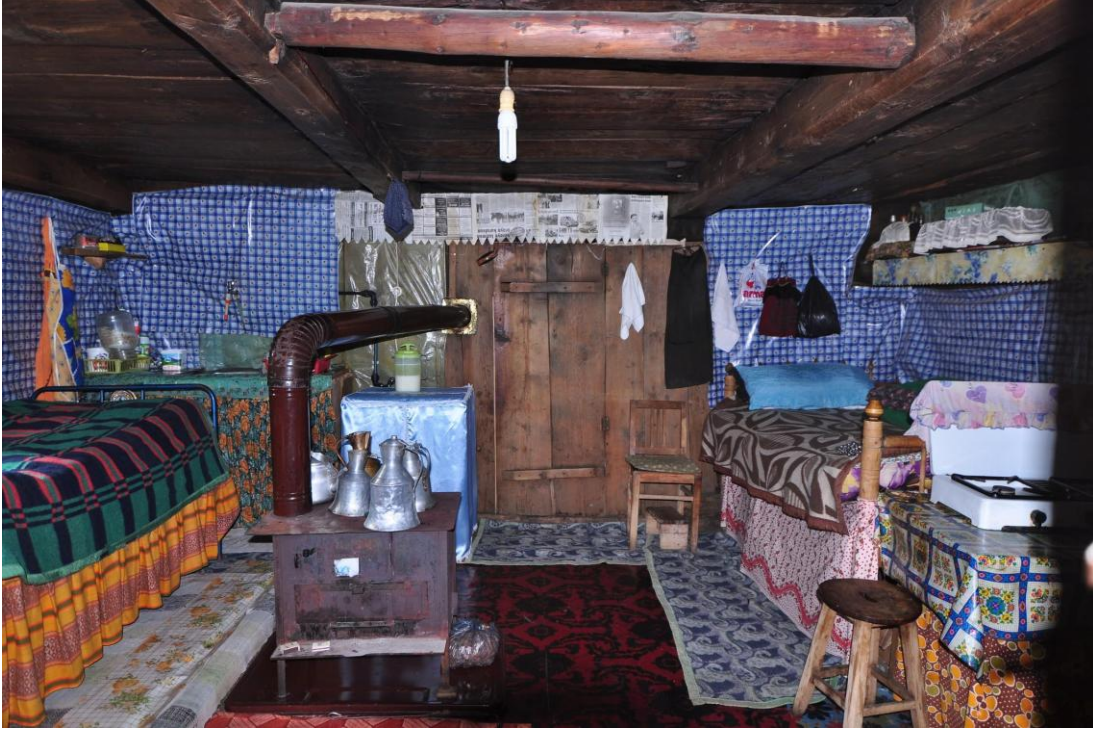
Şekil C.73 : Z-02 *Ev* – kapatılmış buhar

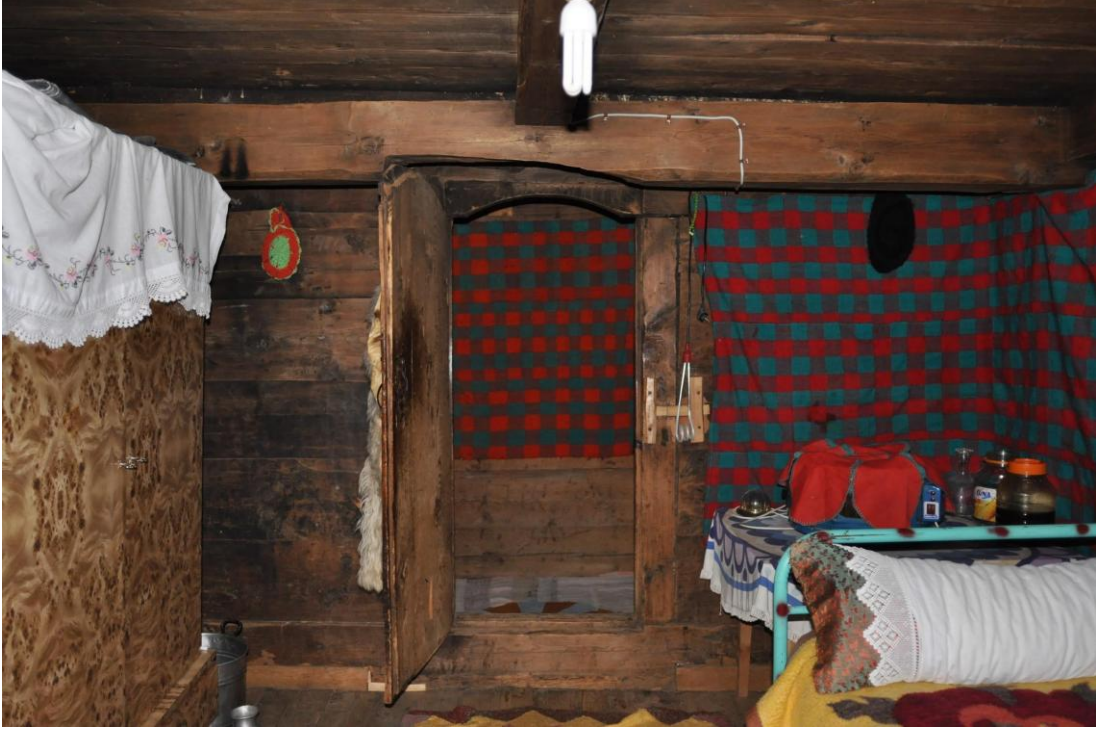
Şekil C.91 : Z-04 Geriki oda – kesilmiş *dogan*, kapıya bakış

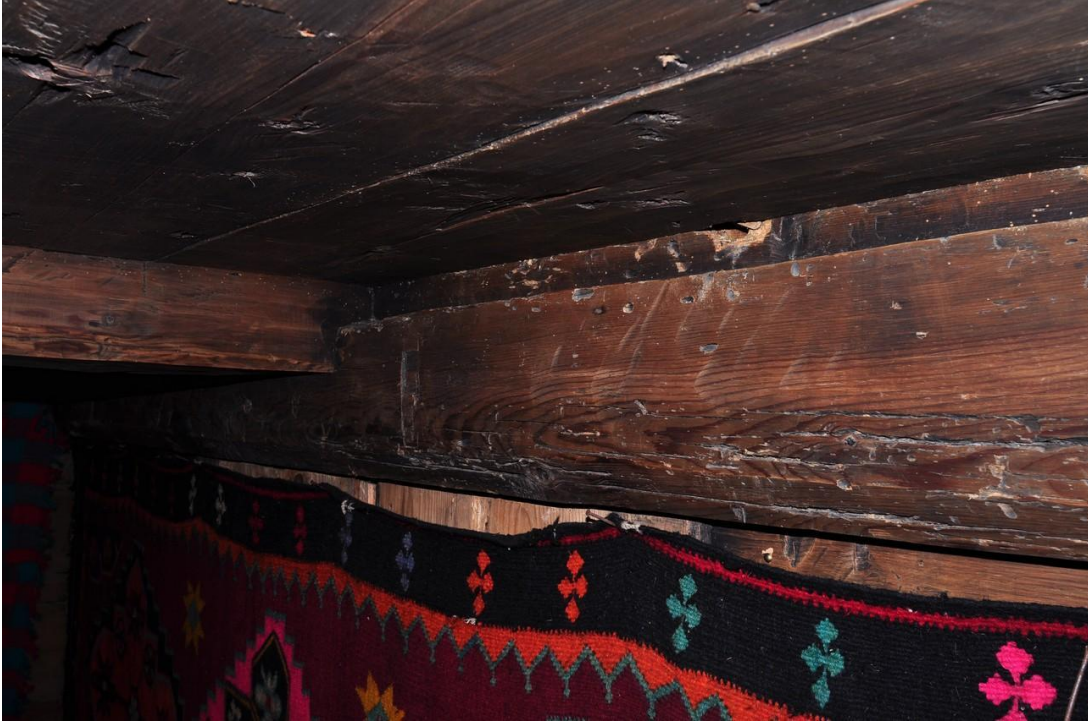
Şekil C.101 : Z-04 Geriki oda – dogan ; uçma delikleri ve galeriler

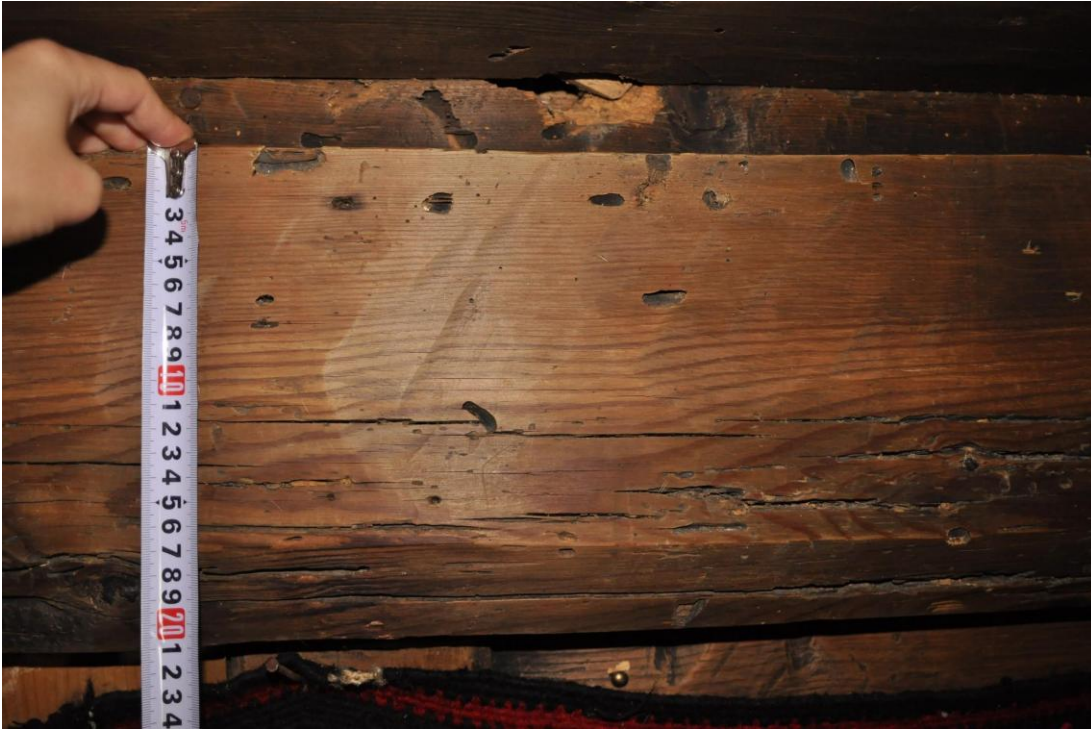
Şekil C.102 : Z-04 Geriki oda – *doganda* uçma delikleri

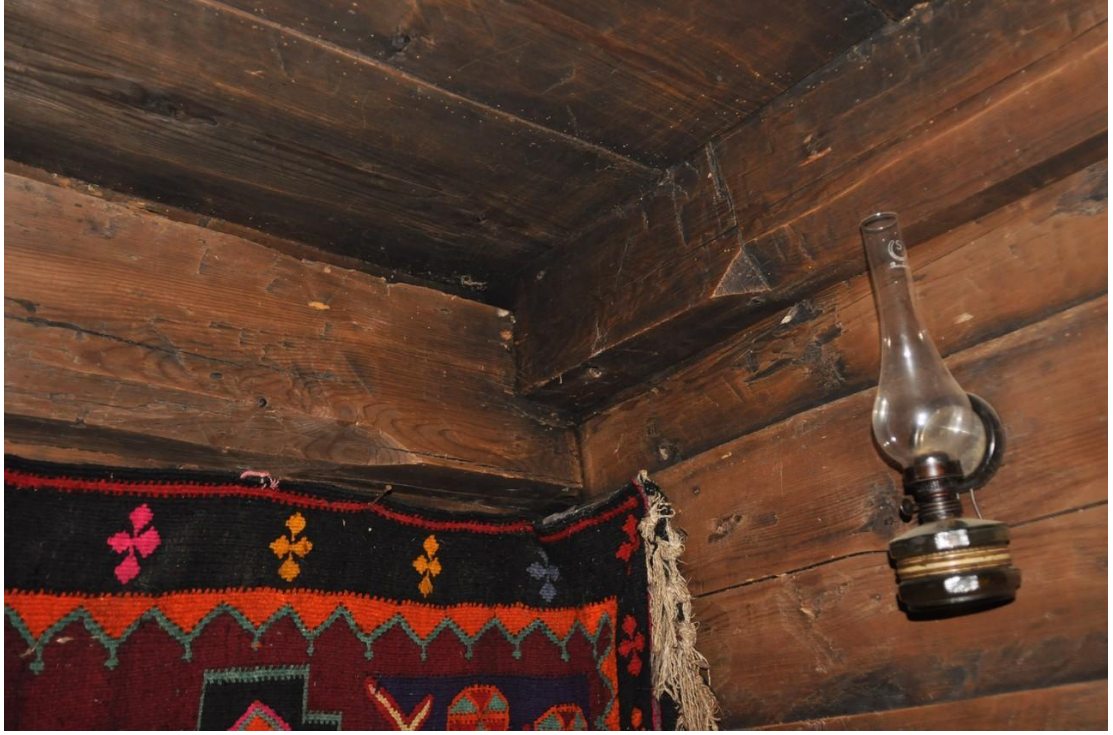
Şekil C.103 : Z-04 Geriki oda – köşede dogan birleşimleri; tavanda uçma delikleri

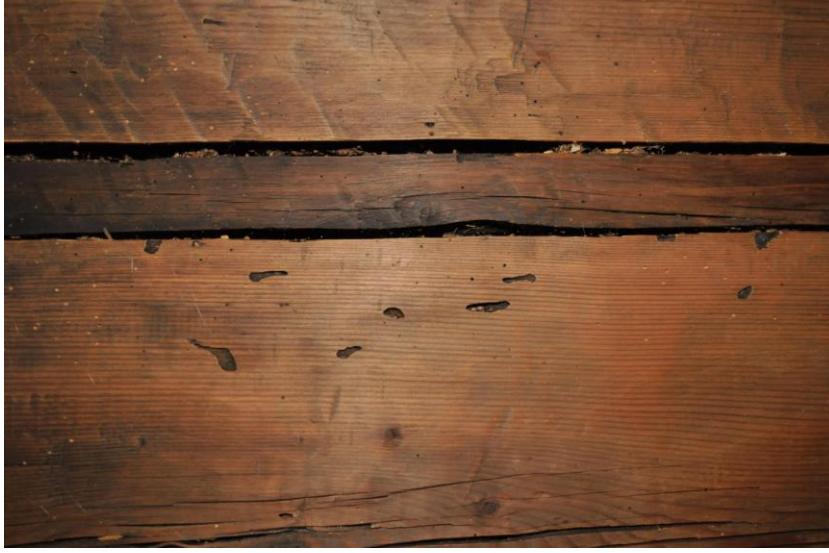
**Şekil C.105 :** Z-04 tavanda uçma delikleri ve öğüntü tozu

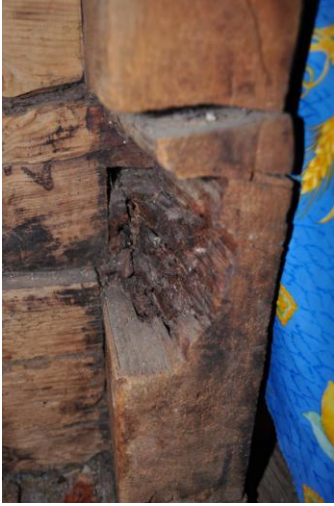
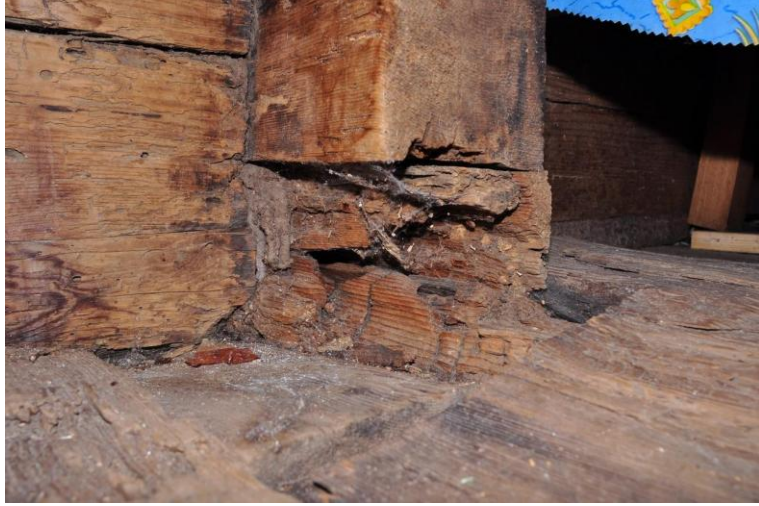
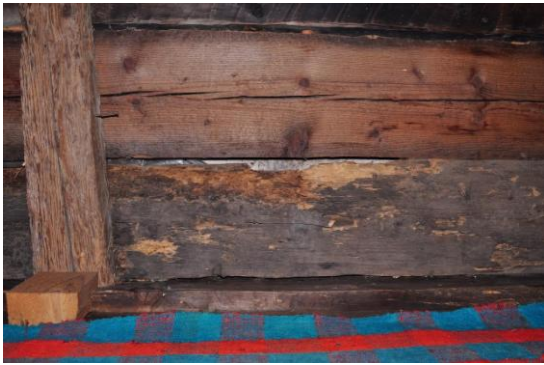
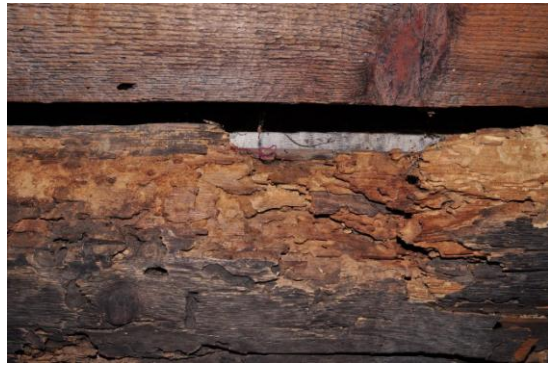
**Şekil C.106 :** Z-05 Ara – duvar tahtalarında ve tavanda çürüme

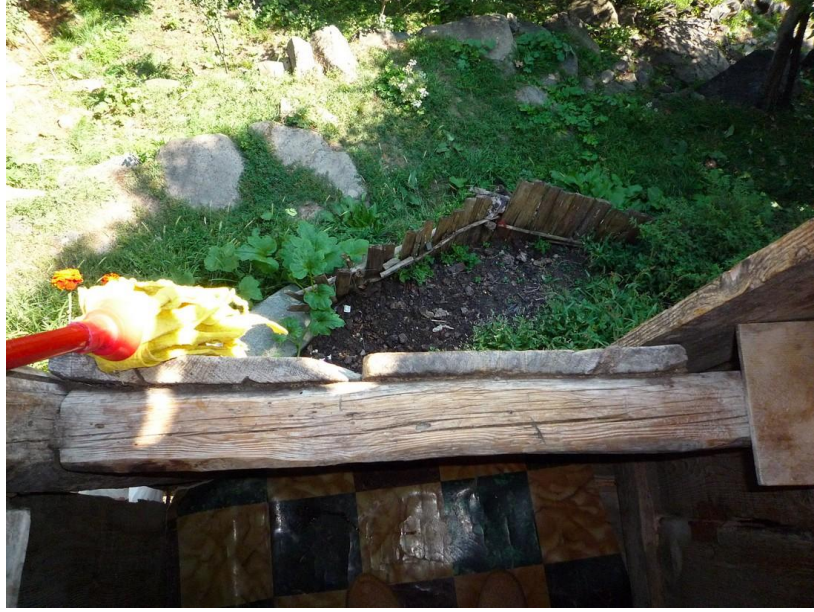
Şekil C.110 : Z-07 Hela [hela-akpunluk ilişkisi]

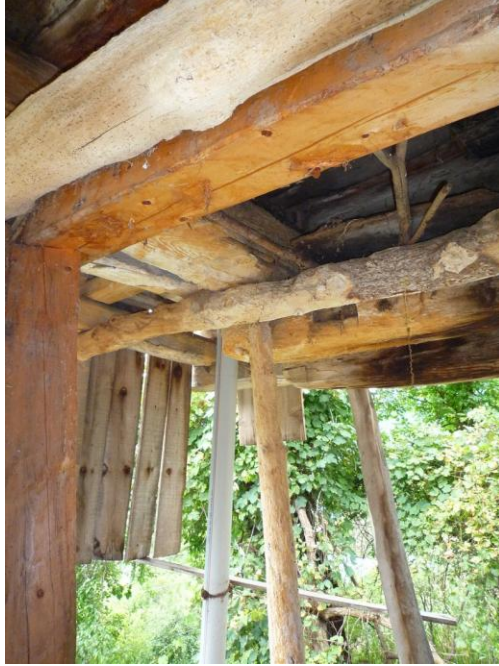
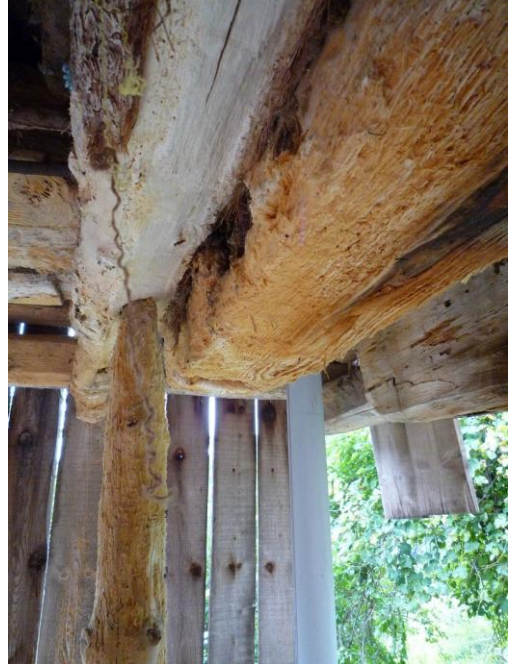
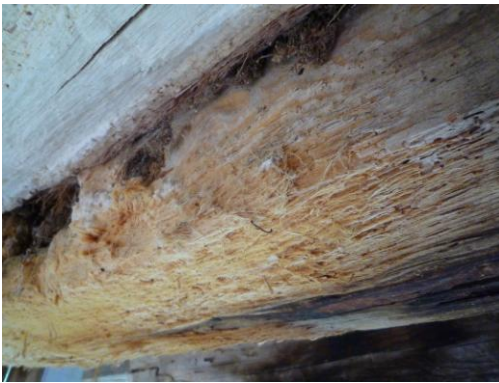
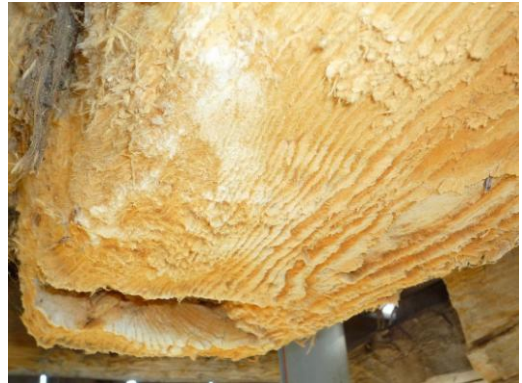
Şekil C.111 : Z-07 Hela – taşıyıcı kirişlerde yoğun mantar çürüklüğü

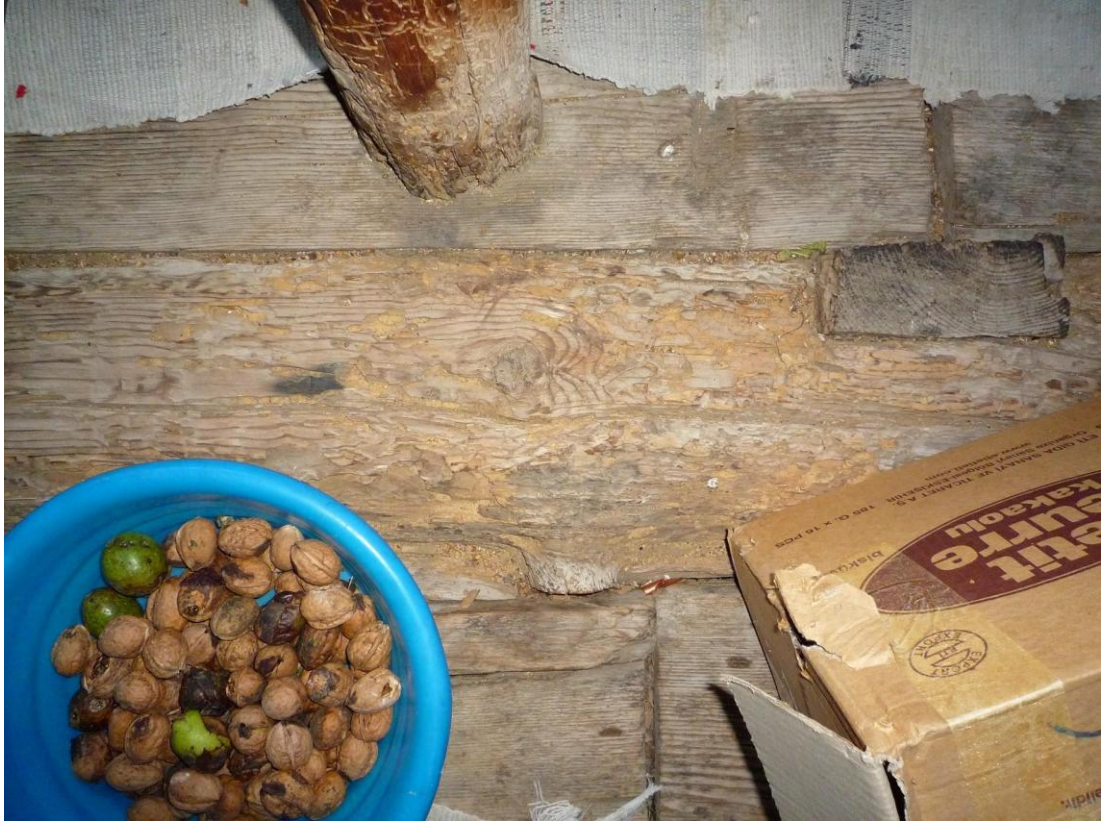
Şekil C.139 : 1-01 Üst *dandraba* – döşeme tahtasında böcek galerileri ve öğüntü tozları

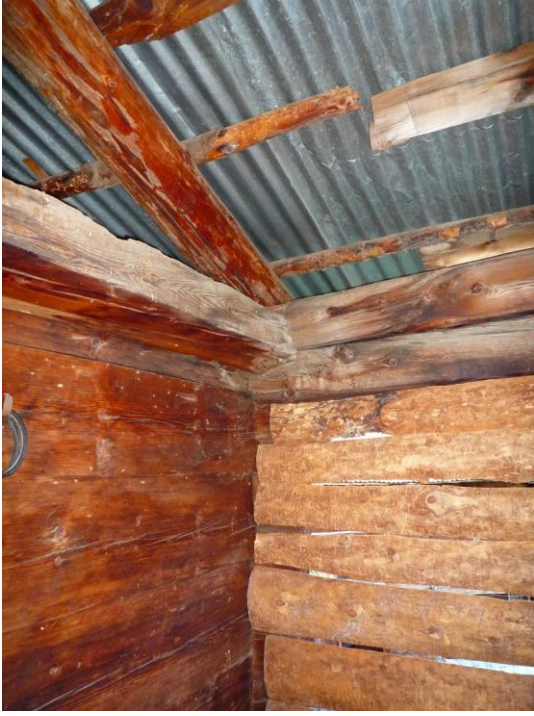
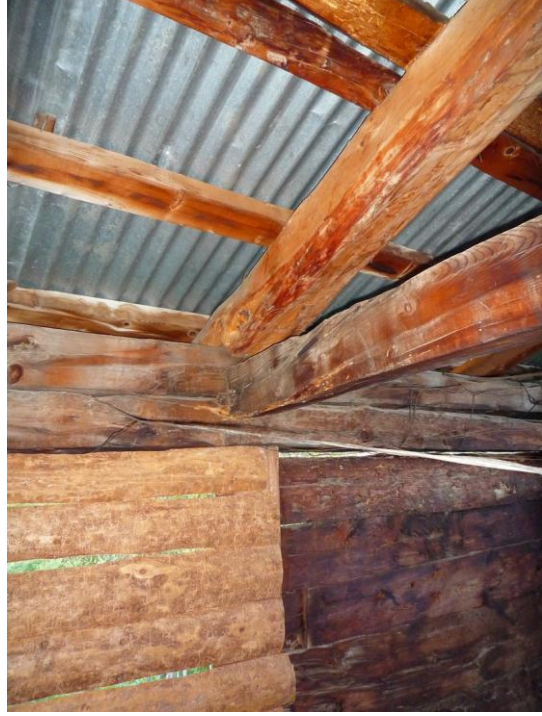
Şekil C.141 : 1-01 Üst *dandraba* – kirişlerde [*dogan*] burulma
